**Artikel:** Sicherung der Ruinen auf Hohenrätien

Autor: Nöthiger, Felix

# Sicherung der Ruinen auf Hohenrätien

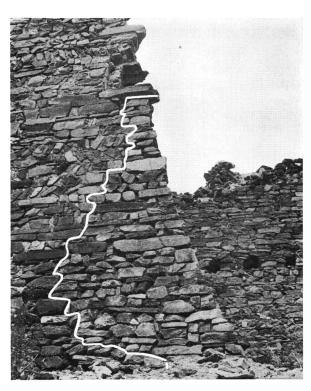
Hohenrätien GR. Burgruine. Südostturm, Südwand. Rechts vom weißen Strich der rund 5 Meter hohe, eingemauerte Stützkeil. Am rechten Bildrand drei Balkenlöcher des ersten Zwischenbodens. Aufnahme Oktober 1970.

«Die mächtigen Burgruinen auf Hohenrätien, dem markanten, sagenumwobenen Hochsitz vor der Viamala, sind schon lange von der Witterung bedroht. Die da und dort aufgetretenen Zerfallserscheinungen machen zweckmäßige Sicherungsmaßnahmen notwendig. Diese hat nun die Arbeitsgruppe Burg Haselstein (burgenkundliche Leitung Felix Nöthiger, technische Leitung Anton Thaller) mit der finanziellen Unterstützung des Verkehrsvereins Thusis in die Wege geleitet.

Die letzte und diese Woche wurde nun eine erste Etappe in Angriff genommen, wobei die gegenwärtig in Thusis diensttuenden WK-Trainsoldaten mit ihren Pferden wacker mithalfen und den Materialtransport besorgten. Für diesen sehr sinnvollen militärischen Einsatz sei auch an dieser Stelle dem Einheitskommandanten bestens gedankt. – Über das ganze Unternehmen werden wir zu einem späteren Zeitpunkt einen ausführlichen Bildbericht veröffentlichen.»

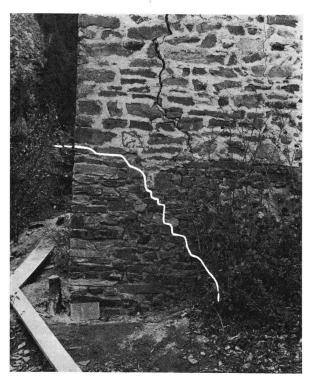
Hohenrätien GR. Burgruine. Südostturm. Unter dem weißen Strich die eingemauerte Ecke. Hier war der Einsturz der ganzen Ostwand zu befürchten (man beachte den klaffenden Riß). Die Fugen werden im Frühjahr mit Kalkmörtel ausgestrichen, um dem ergänzten Mauerwerk den gleichen Farbton zu geben. Aufnahme Oktober 1970. (Die weißen Linien sind am Objekt markiert)

Hohenrätien, eine der wichtigsten Burganlagen Graubündens, ist in einem schnellen Zerfall begriffen. Witterung und Frostwasser zernagen von oben langsam die Mauerkronen, in den unteren Partien ist der Mensch tätig am raschen Zerfall beteiligt. Im Sommer, ganz besonders an Wochenenden, strömen Familien, Pfadfindergruppen und Schulklassen auf die Felskanzel über der Viamala. Während Eltern und Lehrer ausruhen, erklettert die Jugend mutig das Gemäuer; Steine poltern, und der Kalk rieselt. Im Turm neben der Kirche wurde ein gehauenes Portal ausgebrochen und weggeführt, ein Gewölbe wurde in wenigen Jahren bis zur Hälfte eingerissen, in der Kirche waren in den zwei letzten Jahren Schatzgräber am Werk und haben mit ihrer Graberei wertvollen archäologischen Bestand

zerstört. Dem «Zerfall von unten her» waren vor allem die beiden kleineren Türme und das Gebäude neben dem Hauptturm ausgesetzt.
