Artikel: Willkür oder Forschungsergebnis? : Zur Bauuntersuchung und Aussenrestaurierung des Sarganser Bergfriede

Autor: Knoepfli, Albert

Willkür oder Forschungsergebnis?

Zur Bauuntersuchung und Außenrestaurierung des Sarganser Bergfrieds

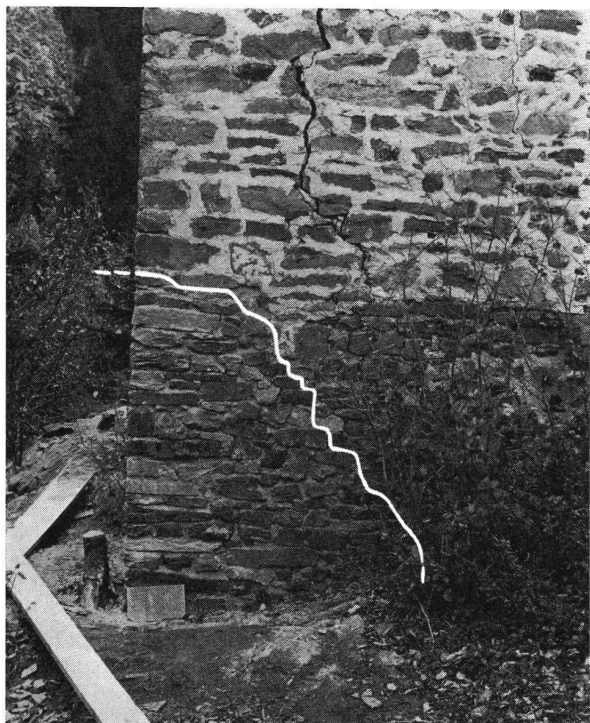
Hohenrätien GR. Burgruine. Südostturm. Unter dem weißen Strich die eingemauerte Ecke. Hier war der Einsturz der ganzen Ostwand zu befürchten (man beachte den klaffenden Riß). Die Fugen werden im Frühjahr mit Kalkmörtel ausgestrichen, um dem ergänzten Mauerwerk den gleichen Farbton zu geben. Aufnahme Oktober 1970. (Die weißen Linien sind am Objekt markiert)

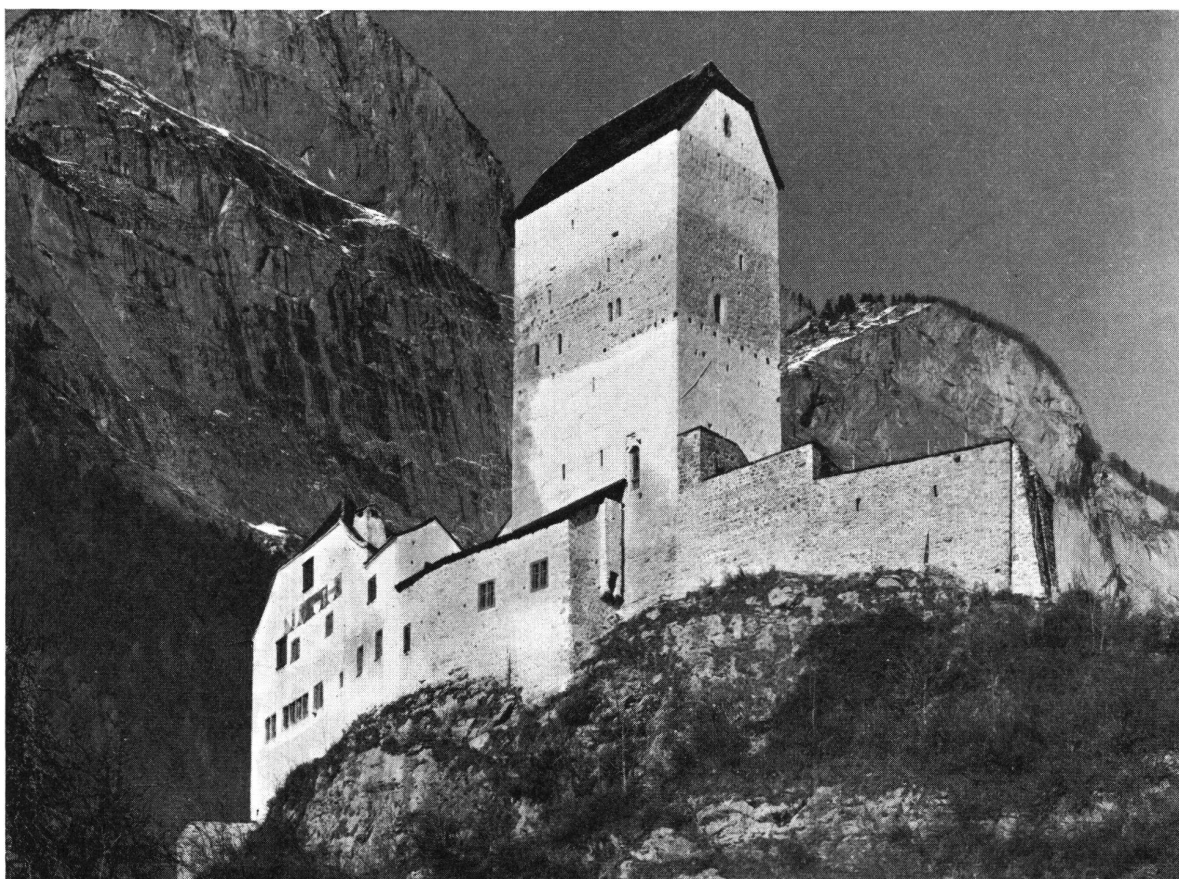
Der Bergfried des Schlosses Sargans nach der Restaurierung von 1969/70. Die Mauerabschnitte und Verputzzonen sind deutlich erkennbar.
