**Artikel:** Willkür oder Forschungsergebnis? : Zur Bauuntersuchung und Aussenrestaurierung des Sarganser Bergfriede

**Autor:** Knoepfli, Albert

## Willkür oder Forschungsergebnis?

### Zur Bauuntersuchung und Außenrestaurierung des Sarganser Bergfrieds

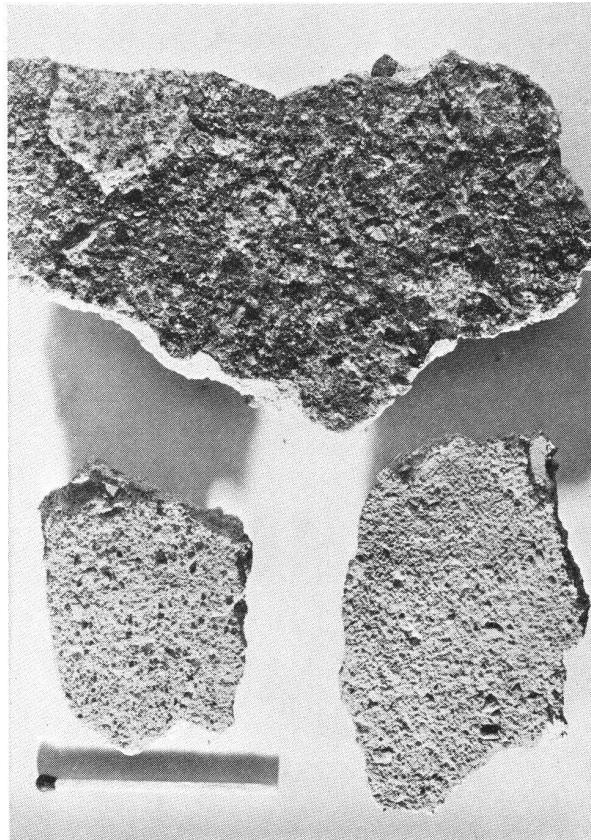
Schloß Sargans. Oberflächenstruktur verschiedener Putzproben.

Oben: Putz von 1607/08, stark patiniert.

Unten links: Rötlicher romanischer Putz vom südlichen Anbau, frische Oberfläche unterhalb Dach, kaum Verwitterungsspuren.

Unten rechts: Dasselbe von der überwitterten Ostseite.

Alle Proben, abgesehen von den verschiedenen Bewitterungs- und Verschmutzungsspuren der ungedeckten bzw. gedeckten Flächen, zeigen eine leicht körnige bis glatte, vielleicht mit dem Sack dressierte Oberfläche. Die Dünnschliffe und Pulverpräparate ergaben (einschließlich Fugenmörtel) sehr verwandte Resultate: reichlich Calcit, viel Quarz bzw. kristallines Material, wenig Glimmer bzw. Glimmertone, schiefriges Material nur als Ausnahme, dazu Einschlüsse von Gonzen-Brauneisenstein ( $Fe_2O_3 \cdot nH_2O$ ), das heißt von rotfärbendem Limonit in mikroskopischen Mengen bis zu Kubikzentimetergröße. Dichte Verarbeitung, die Sandkörner gut im Bindemittel haftend, der «Kalkleim» gleichmäßig durch die Zuschlagstoffe aufgegliedert (Abb. 3).

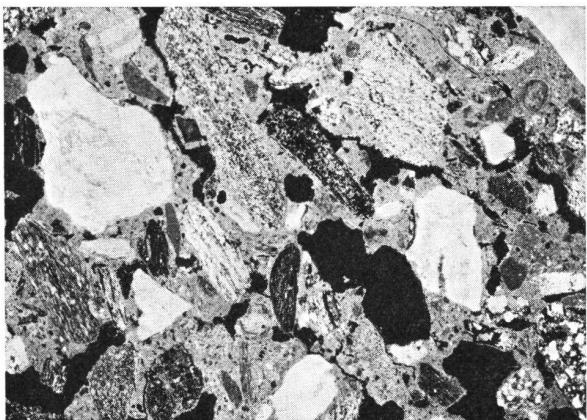
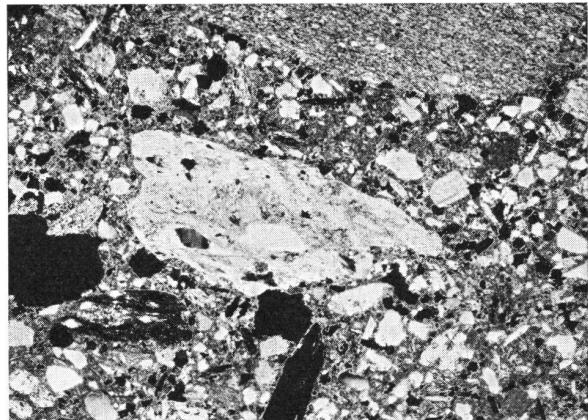
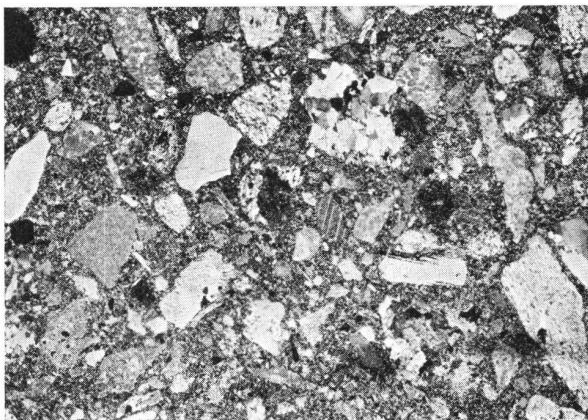
Schloß Sargans. Polarisations-Mikroaufnahmen von Mörtel-Dünnschliffen, Maßstab genau 12,25 : 1.

Oben links: Putz der Palas-Westseite, 17./18. Jahrhundert. Von vielen Löchern (schwarz) durchsetzt, schlechte Arbeit. Reichlich Verrucano.

Oben rechts: Putz von 1901, dicht, aber zu hart und mit vielen kleinen Hohlstellen.

Unten rechts: Putz von 1970, dicht, sehr wenig Hohlräume, Kalk/Zement-Leim sehr gut an Sand haftend. Optisch und nach Granulation den alten Putz imitierend, chemisch und petrographisch nach modernen Erkenntnissen auf Haltbarkeit präpariert. Alle diese Mikrobilder erlauben mit anderen Kriterien zusammen eine deutliche Scheidung der verschiedenen Zonen.

Zum Vergleich hat Walter Fietz Strukturbilder von stark aufblätternden Putzschichten vermutlich des 17./18. Jh. hergestellt, die er in geringen Mengen als Flickstellen der Palas-Westseite vorgefunden hat und die übermäßig viel schiefriges Material (Verrukano) und sehr viele Hohlräume enthalten (Abb. 5). Schließlich zeigt die Dünnschliffaufnahme von Putz, der bei der Renovation von 1901 an Palas und Bergfried verwendet wurde (Abb. 6), wiederum eine völlig andere Struk-

tur; bei erstaunlich guter Siebkurve wurden die Zuschlagstoffe mit grauem Portlandzement oder mit hydraulischem Kalk (oder mit beidem?) viel zu hart gebunden, weswegen der dichte, aber viele kleine Hohlräume aufweisende Putz schmutziggrauer Farbe in ganzen «Platten» abfiel.

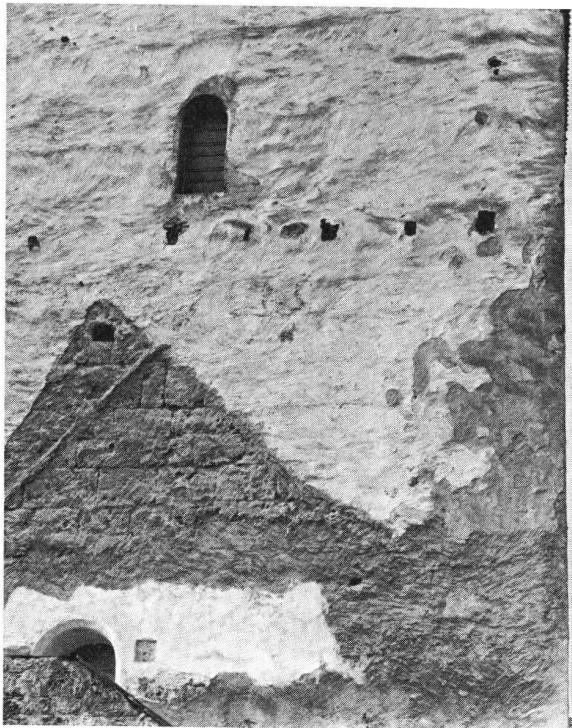
Schloß Sargans. Bergfried Ost (1969); oben: Putz 1607/08. Rechts: Romanischer Putz ohne Absatz in Putz der Wehrlaubenzone übergehend. Zwei Mörtelkragen von Anbauten, darunter lockerer Bewurf der Tuffzone und fetter, weißer Innenputz unbekannten Alters. Rechts davon Flickarbeiten des 20. Jahrhunderts.

Zu diesen Beweisstücken treten aber noch weitere: Der angeblich viel spätere Limonitverputz unterhalb des Wehrganges setzt *ohne jegliche Naht* an: man probiere dies Kunststück zum Beispiel einmal selbst bei neuen Flickanschlüssen fertigzukriegen! Zudem zeigte der Tuff unter dem Limonitputz, soweit er unterhalb der Wehrlaube noch intakt war, keinerlei Bewitterungsspuren: auch der Fugenmörtel kann nicht lange der Atmosphäre ausgesetzt gewesen sein. Und nun die Beschränkung dieses Fugenstriches mit der seltenen roten Auszeichnung auf das Malmkalkband der beiden Wohngeschosse: Sinnvoll ist der Fugenstrich, abgesehen von seiner strukturell-ornamentalen Bedeutung, meist nur bei Nichtquaderwerk, wo der Mörtel durch ihn nochmals in die größeren und unregelmäßigen Hohlräume zwischen den Bruchsteinen eingekantet wird. Bei den geraden gesägten Stirnen der großen Tuffblöcke bestanden ganz andersartige Voraussetzungen. Daß das Sarganser Tuffquaderwerk nicht durch farbig gemalte Quadrierung hervorgehoben wird, die unabhängig vom wahren Gefüge verlaufen wäre, hängt vielleicht mit der Rücksicht auf die Verwitterung, vielleicht auch damit zusammen, daß man bewußt die Wohnzone hat auszeichnen wollen. Denn von der Wehrlaube aus konnte ja die Zier erst recht eingesehen werden.

2. *Weißliche Putzschichten* (Abb. 4 und 8) über dem romanischen «Limonitputz» liegend und auf der Südost- sowie auf der Südwestseite über die Balkenköpfe der ehemaligen Wehrlauben bis zu der Giebel- und Trauflinie des Walmdaches von 1607/08 laufend. Auf der Südwest-(Wetter-) und Nordostseite ist er, vielleicht wegen Zerfall und Verwitterung (1901 oder in den dreißiger Jahren?), größtenteils abgeschlagen und ersetzt worden. Oberfläche rustikal mit Latte oder Schindel dressiert. An stark patinierten Stellen Algen, Pilze und Flechten. Im Bruch völlig weiß. Limonit fehlt fast ganz, ferner hat auf Kosten des kristallinen der Anteil des schiefrigen Materials (Verrukano) stark zugenommen. Im ganzen aber ist die Mischung im Gegensatz zum weißen Putz des Palas sehr fett, das heißt sandarm hergestellt, was vielleicht die sekundäre Bildung kristalliner Kalzite erklärt.
