**Artikel:** Archäologische Grabungen in der St.-Johann-Kapelle in Altendorf SZ : überraschende Forschungsergebnisse : neue Erkenntnisse zur Burg "Alt-Rapperswil"

## Archäologische Grabungen in der St.-Johann-Kapelle in Altendorf SZ

*Überraschende Forschungsergebnisse – Neue Erkenntnisse zur Burg «Alt-Rapperswil»*

ARCHÄOL. GRABUNGEN  
1. FEBR. - 3. MÄRZ 1972

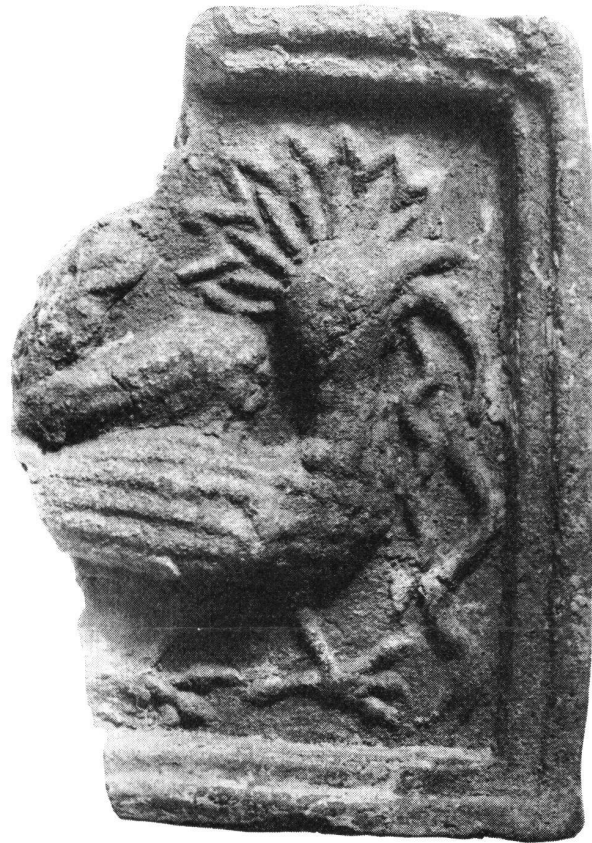
Altendorf SZ Kapelle St. Johann. Fragment einer quadratischen Ofenkachel. Hahn mit Wurm im Schnabel. Erste Hälfte 14. Jahrhundert. Bisher unbekanntes Model.

Sehr zahlreich waren die *Keramikfunde*, speziell die *Ofenkeramik*. Hier sind einige bisher unbekanntes Model erwähnenswert. Sie stammen wohl aus der ersten Hälfte des 14. Jahrhunderts.

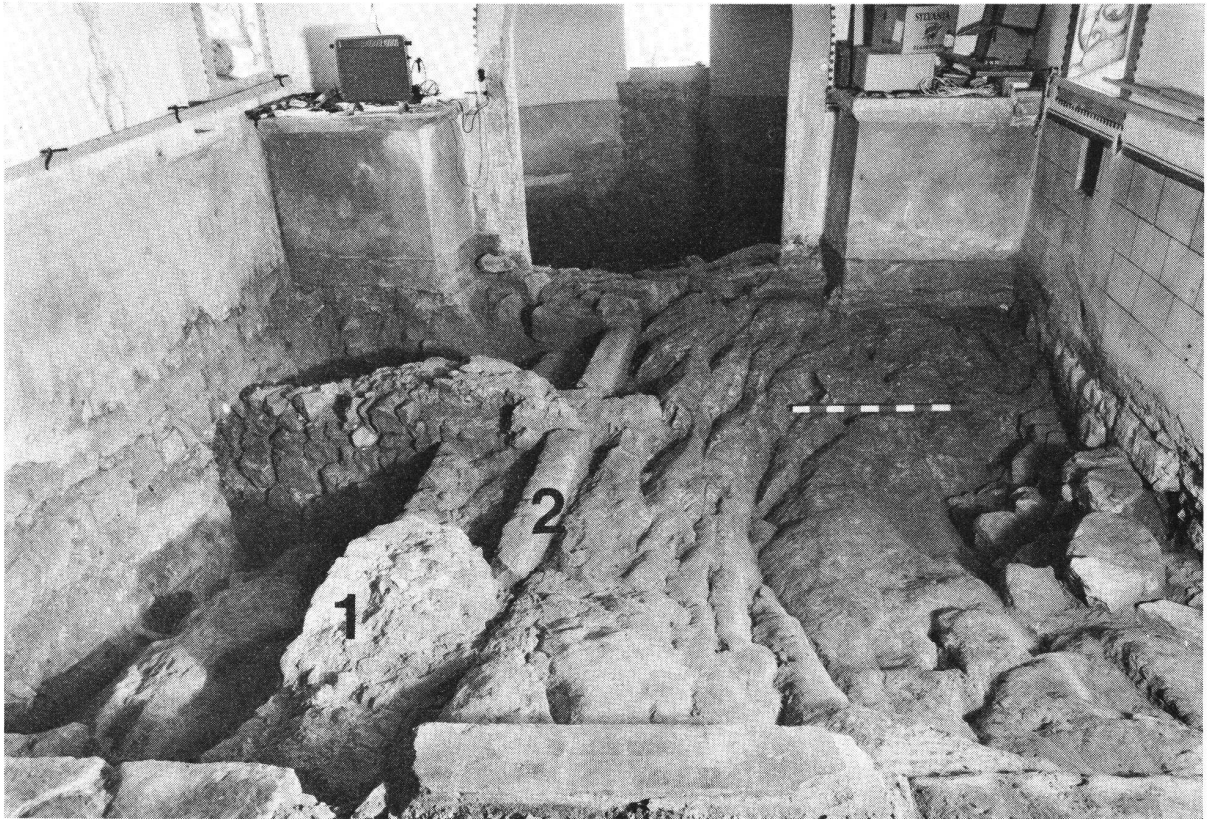
Altendorf SZ Kapelle St. Johann. Das Innere der Kapelle vom Eingang her. Pos. 1 = burgenzeitliche Mauerfundamente. Pos. 2 = Türeingänge (Schwellen).

Im *Schiff der Kapelle* konnte ein Mauerzug der ehemaligen Burg aufgedeckt werden, der kurz vor dem Chor gegen Norden abwinkelt und unter der Schiffsmauer durch führt. Beidseits der Mauerabwicklung zeigte sich je ein Türeingang. Die Türschwelle und Ansätze des Gewändes waren noch vollständig intakt. Die Osttüre führte zu einem Raum zwischen Rundturm (Chor) und nördlicher Ringmauer, der Eingang westlich der Mauerabwinkelung in einen noch unbestimmten Raum.

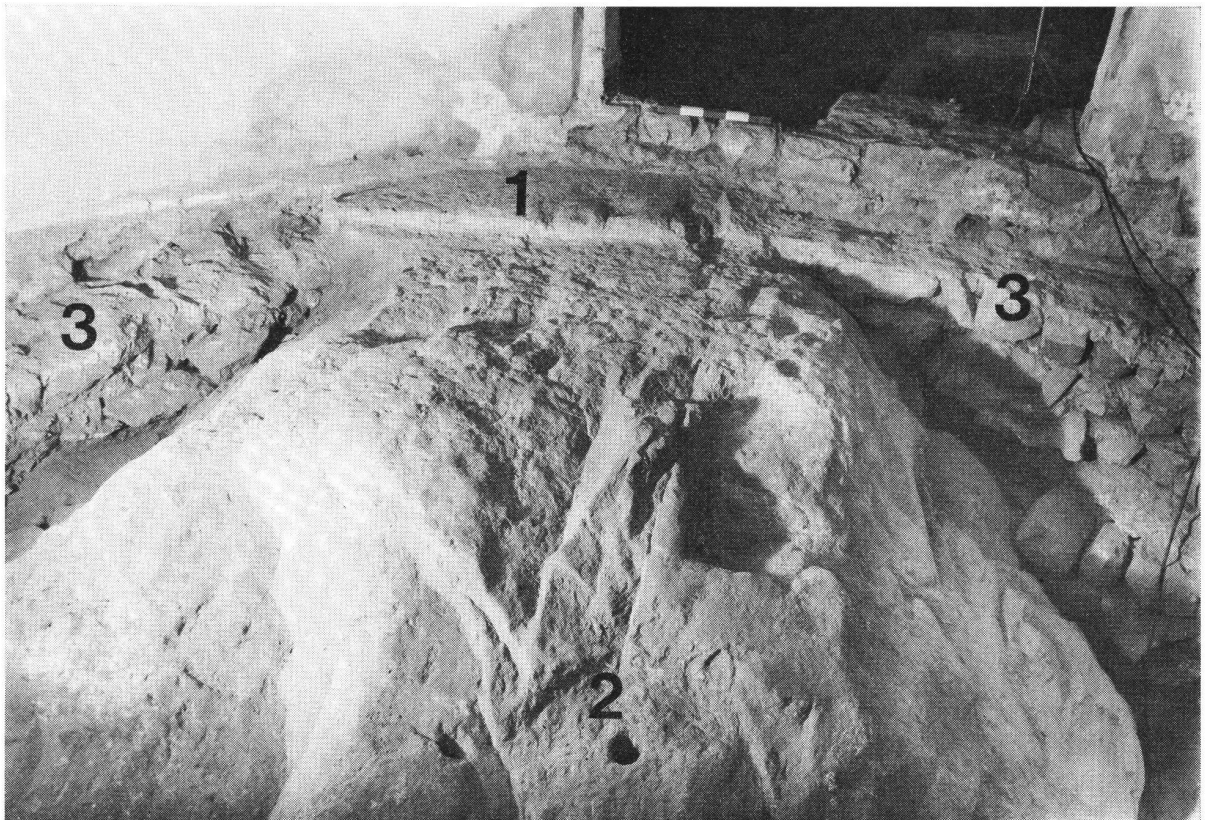
Altendorf SZ Kapelle St. Johann. Das Innere des Chores gegen das Schiff. Pos. 1 = die beiden aus dem Fels herausgearbeiteten Eingangsstufen. Pos. 2 = «Studloch» (Pfostenloch), Zentrum des Rundturmes. Pos. 3 = beidseits im Kreis abgehende Fundamentmauern des romanischen Rundturmes.

Im *Chor* zeigte sich bald, daß der heutige Rundchorbau bereits zu einem zweiten Bau – einem gotischen – gehört. Unter dem heutigen Bodenniveau des Chores springt das Fundament des ehemaligen, burgenzeitlichen Rundturmes um rund 70 cm herein. Auf dessen Abbruchlinie sind noch einige Balkenlöcher sichtbar. Der burgenzeitliche Turm ist um eine Felsnase herum gebaut, in dessen Zentrum das «Studloch» (Pfostenloch) im Felsen freigemacht werden konnte. An den Zentrums Pfosten wurde bei Baubeginn eine Schnur gebunden, mit deren Ende das Rund des Turmes abgezurkelt werden konnte.

Im Westen dieses Rundturmes, genau gegenüber dem soeben beschriebenen Mauerklotz, sind im anstehenden Felsen zwei Stufen eines alten Einganges herausgearbeitet. Diese Stufen korrespondieren mit dem Niveau der Bodenbalkenlage. Die Achse Eingang über den Mauersockel gegen Osten stimmt genau mit dem Punkt des Sonnenaufganges am längsten Tag über dem Ricken überein. Es muß sich hier um eine Kapelle gehandelt haben. Der Mauerklotz (Fundament für den Altarstipes) und der ebenerdige Eingang gegenüber im Westen, die Art des Baues (im Fundament zwischen 120 und 140 cm variierend und von der erwähnten Bodenbalkenlage an aufwärts nur noch rund 70 cm aufgehendes Mauerwerk wie die heutige Chorbaute) sowie das sehr schöne romanische Mauerwerk – etwa Ende 12., Anfang 13. Jahrhundert datierbar – lassen auf eine Kapelle schließen.

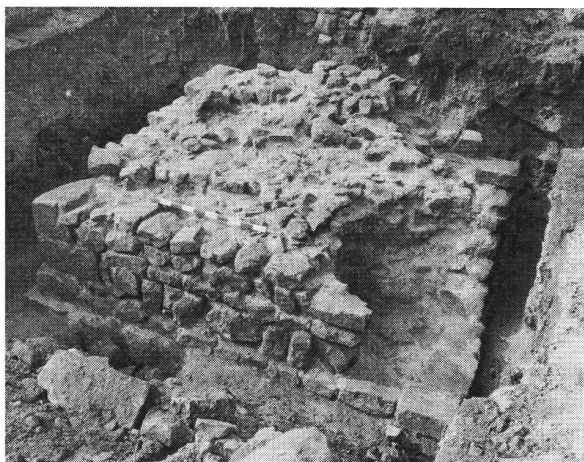
Altendorf SZ Kapelle St. Johann. Teilweise freigelegter «Turm» im östlichen Grabungsgelände. Ostansicht. Sondierschnitte zum Teil wieder eingefüllt.

Auf dem unmittelbar unter dem Chor liegenden Plateau war seinerzeit ein ganzes Befestigungswerk vorhanden. Der massive Mauerklotz wird allerdings verschieden interpretiert. Er läßt wohl eher auf das Fundament eines Turmes mit auskragendem Obergaden schließen, um den sich in regelmäßigem Abstand von  $4\frac{1}{2}$  m Süd und Nord und 6 m gegen Ost die Ringmauer zog als auf eine Subkonstruktion (z. B. Brückenpfeiler). Zwischen Ringmauer und Turm konnten gut Bodenbalken eingebaut werden, so daß hier zusätzlich noch Wohnräume geschaffen werden konnten.

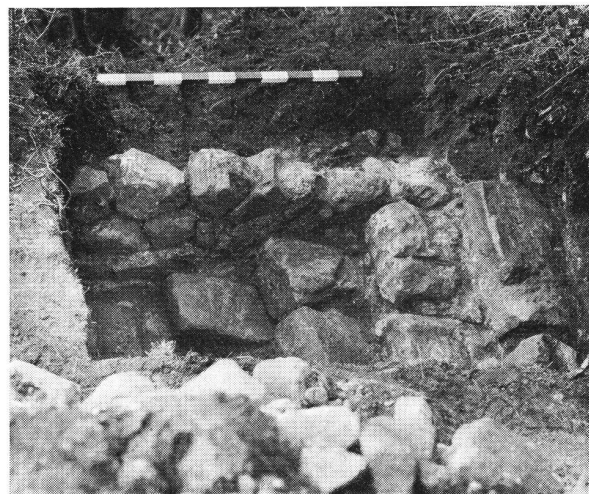
Altendorf SZ Kapelle St. Johann. Detail der freigelegten Treppenanlage.

Südlich innerhalb der Ringmuer und an diese angebaut legten wir eine Treppenanlage frei, die die Begehung der Höhendifferenz zwischen Kapelle und Zwischenplateau ermöglichte. Kleine zusätzliche Schnitte erlaubten uns, nicht nur die Anlage im Ostteil, sondern auch das Terrain zur Burgenzeit zu rekonstruieren. Man kann heute aus der topographischen Struktur des Burghügels schon vieles ablesen. Man erkennt östlich und nördlich des Hanges zwischen Hügelzug und alter Landstraße eine Vertiefung, die als Halsgraben bezeichnet werden darf. Leider haben ältere Generationen diese Halsgräben, soweit sie nicht schon beim Burgenbruch durch abstürzendes Baugut aufgefüllt worden waren, zufolge mangelndem Interesse, in Unkenntnis der Sache oder auch nur aus rein bewirtschaftungstechnischen Gründen, sukzessive eingeebnet. Letztmals haben die Lachner Bürger anlässlich des Wasserreservoirbaues von 1932 bis 1933 den Aushub in den nebenan liegenden Halsgraben

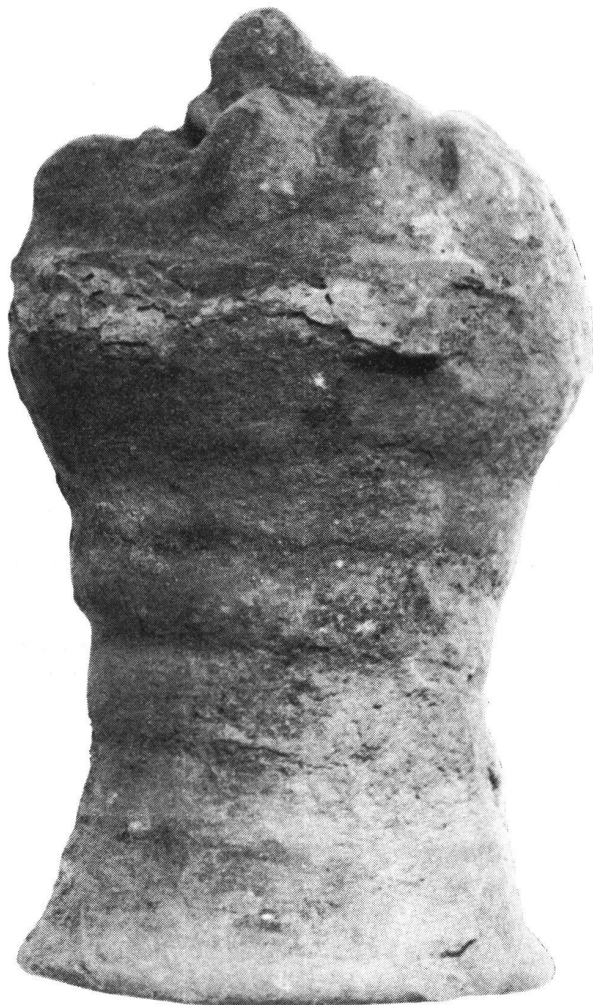
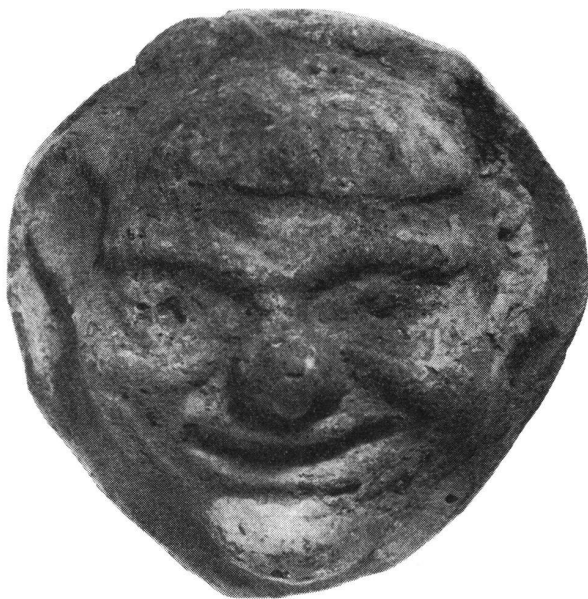
Altendorf SZ Kapelle St. Johann. Ofenkachel (Pilzkachel), deren Kalotte weiterentwickelt und zu einem Gesicht modelliert wurde. Übergang 13./14. Jahrhundert. Bisher unbekanntes Model. (Seitenansicht und Aufsicht.)
