**Artikel:** Unspinnen bei Interlaken BE, Burgruine

### Unspunnen bei Interlaken BE, Burgruine

*c) Die Instandstellungsarbeiten 1968 bis 1969*  
(von Christian Frutiger)

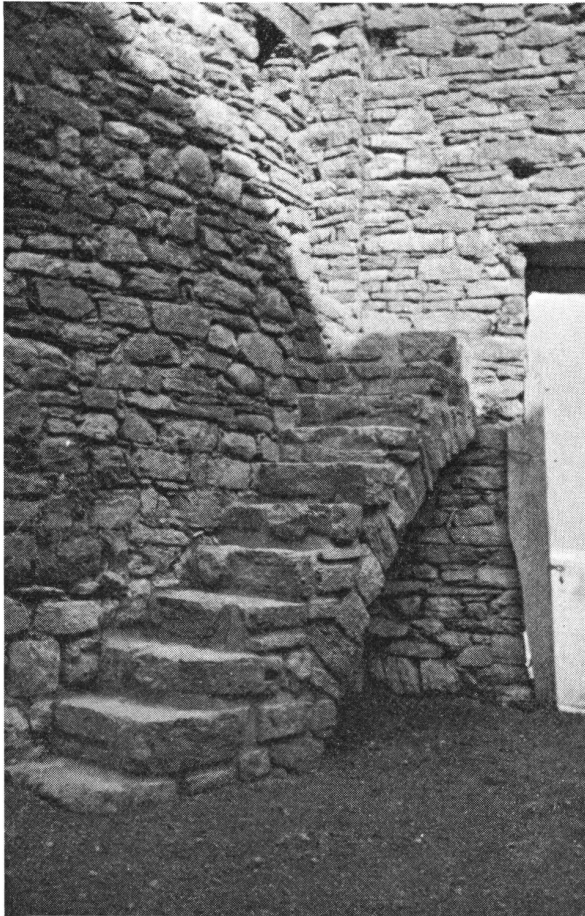
Unspunnen bei Interlaken BE Burgruine. Die anlässlich der Restaurierungsarbeiten rekonstruierte Treppe vom oberen Palas zum Rundturm.

Im folgenden Jahr folgten dann die Sicherungsarbeiten auf den Mauerkronen des Rundturmes und des angebauten Palas. Defekte Fensterlaibungen und das innere Mauerwerk des Turmes wurden ausgebessert, anschließend erfolgte die Umgrabung des Bodens im oberen Palas. Etappenweise erfolgte die Freilegung der Felsoberfläche mit seinen schräg aufgestellten Steinplattenschichten und der alten, etwas rätselhaften Mauer. Nach genauer Maßaufnahme erfolgte die Erstellung der Treppe zum Eingang des Turmes nach alten Vorbildern. Der Schutt im Palas wurde ausgeebnet mit Gefälle zum Eingang hin. Zum Schluß wurde die Schutthalde über dem Burghof abgetragen, die drei auf Felsrippen stehenden Mauern gesichert und im oberen Teil zwei neue Treppen für den Burgbesucher erstellt.

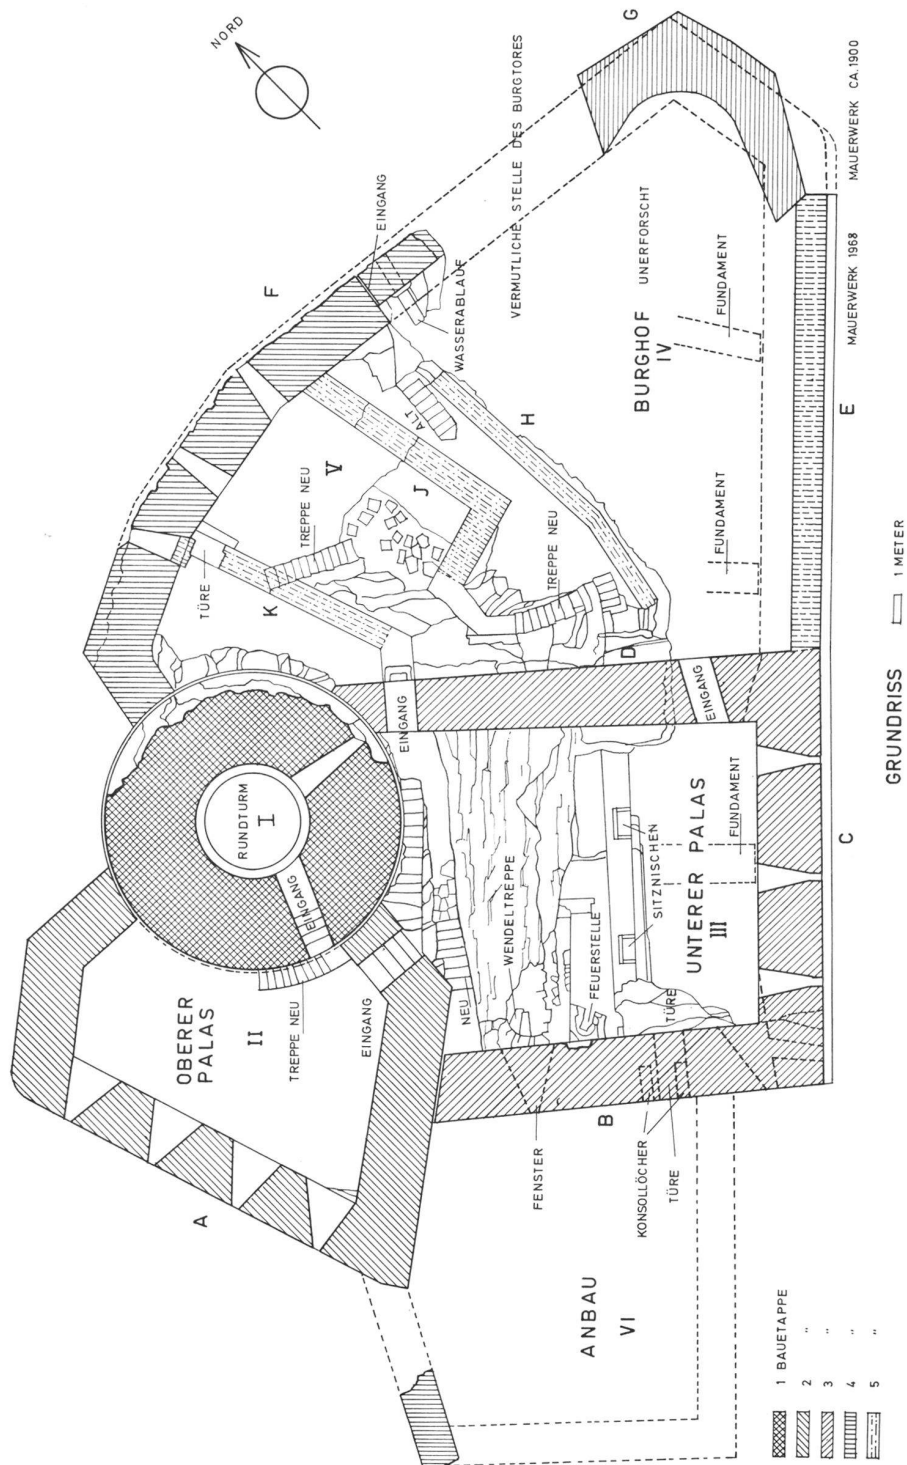
Die Planzeichnungen stammen von Architekt Christian Frutiger, der auch die Bauleitung anlässlich der Instandstellungsarbeiten innehatte.

Im Sommer 1968 konnte mit der Ausholzung im Burghof begonnen werden. Die erste und größte Arbeit war die Freilegung der eingestürzten Mauer E und Wiederaufrichtung derselben bis auf Höhe des Burghofes. Infolge Mangels an Steinmaterial und Kosteneinsparung wurde die Mauer nach oben abgetreppelt und mit Schutt hinterfüllt. Bei der Freilegung zeigte sich, daß das unförmige Mauerstück G nur zum Teil auf den alten Fundamenten steht und erst ums Jahr 1900 erstellt worden ist. Anschließend wurde die vollständig verwachsene Zwischenmauer D freigelegt. Die beiden Mauerseiten waren bis fast auf den anstehenden Fels von gutem Steinmaterial entblößt. Zur Gewinnung der nötigen Steine für die Sicherungsarbeiten wurde der große Schuttberg zwischen Burghof und Rundturm teilweise abgegraben. Die Steine wurden mit Wasser gereinigt und mit einer Mörtelmischung, je zur Hälfte Kalk und Zement, wieder vermauert. Es wurde bei allen nachfolgenden Arbeiten Wert darauf gelegt, das bestehende Mauerwerk ebenfalls mit Wasser sauber abzuspritzen und die Steine satt im Mörtel zu verlegen. Bei den Mauerkronen wurden zur Abdeckung möglichst große Steine verwendet, um ein Lockern derselben möglichst zu verhindern. Bei den Grabarbeiten am Fuße des Rundturmes kamen der obere Eingang in der Mauer D und anschließend ein Plattenweg im Bereiche des unteren Palas zum Vorschein. Die Treppe zum oberen Palas mußte dann um die Höhe der Schuttabtragung verlängert und eine neue Differenzterrasse auf die Mauer B erstellt werden. Der steile Felshang daselbst wurde ebenfalls vom Gebüsch und dem Schuttmaterial gereinigt.
