Artikel: Unspunnen bei Interlaken BE, Burgruine

Autor: Grossniklaus, H. / Frutiger, Chr.

Unspunnen bei Interlaken BE, Burgruine

c) Die Instandstellungsarbeiten 1968 bis 1969 (von Christian Frutiger)

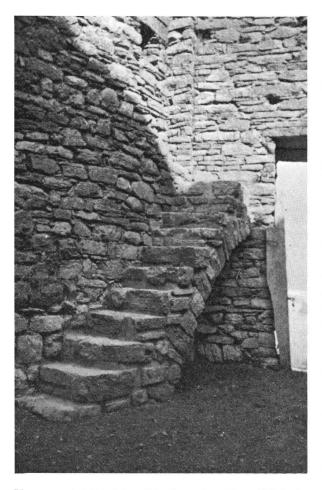
Unspunnen bei Interlaken BE Burgruine. Die anläßlich der Restaurierungsarbeiten rekonstruierte Treppe vom oberen Palas zum Rundturm.

Im folgenden Jahr erfolgten dann die Sicherungsarbeiten auf den Mauerkronen des Rundturms und des angebauten Palas. Defekte Fensterlaibungen und das innere Mauerwerk des Turmes wurden ausgebessert, anschließend erfolgte die Umgrabung des Bodens im oberen Palas. Etappenweise erfolgte die Freilegung der Felsoberfläche mit seinen schräg aufgestellten Steinplattenschichten und der alten, etwas rätselhaften Mauer. Nach genauer Maßaufnahme erfolgte die Erstellung der Treppe zum Eingang des Turmes nach alten Vorbildern. Der Schutt im Palas wurde ausgeebnet mit Gefälle zum Eingang hin. Zum Schluß wurde die Schutthalde über dem Burghof abgetragen, die drei auf Felsrippen stehenden Mauern gesichert und im oberen Teil zwei neue Treppen für den Burgbesucher erstellt.
