Zeitschrift:	Nachrichten des Schweizerischen Burgenvereins = Revue de l'Association Suisse pour Châteaux et Ruines = Rivista dell'Associazione Svizzera per Castelli e Ruine
Herausgeber:	Schweizerischer Burgenverein
Band:	50 (1977)
Heft:	4: Schweizerischer Burgenverein 1927-1977
Artikel:	Restaurieren von Burgruinen in der Praxis
Autor:	Knoll-Heitz, Franziska
DOI:	https://doi.org/10.5169/seals-162233

Restaurieren von Burgruinen in der Praxis

von Franziska Knoll-Heitz

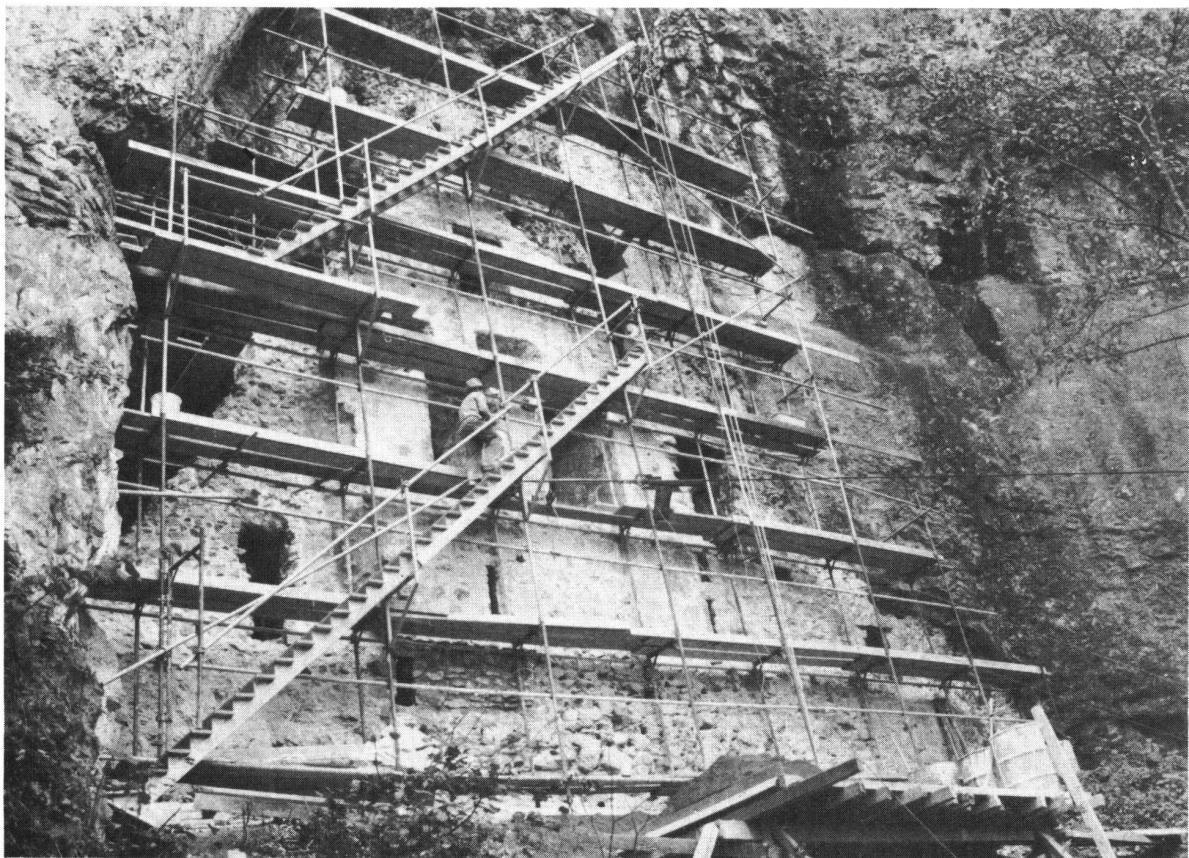
Höhlenburg Wichenstein. Das sichere und bequeme Gerüst. Photo Boari

Wichenstein ist die einzige Höhlenburg des Kantons St. Gallen und besteht eigentlich nur aus der Abschlusswand einer Felsgrotte. Der Hang darunter bis zum Talboden ist steil. Eine Seilbahn wurde notwendig, eine Plattform und ein besonders stabiles Gerüst. Hier lern-

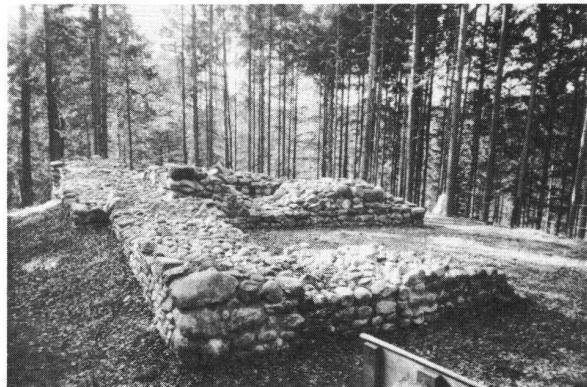
Heitnau. Der sichtbar gemachte Grundriss. Im Vordergrund die SO-Ecke der Burg, im Hintergrund der auf der SO-Seite von einer Verstärkungsmauer umgebene Bergfried

Mit Strafgefangenen wurde in den fünfziger Jahren die kleine Ruine *Heitnau* bei Tobel TG ausgegraben, und die vorher nicht sichtbaren Fundamente wurden etwa 1 m hoch über dem Boden aufgebaut, um wenigstens den Grundriss zu zeigen. Einer der Gefangenen, ehemaliger Elektrotechniker, zeichnete sich dabei aus als Polier, als Maurer, als Vermesser des Kurvenplanes und als sorgfältiger Zeichner der Profile und Grundrisse. Ich war dankbar, dass es gelang, für diesen Mann im Anschluss an die Restaurierung eine Begnadigung zu erwirken. Auch sonst war die Arbeit mit den Strafgefangenen entgegen meinen anfänglichen Befürchtungen sehr angenehm, weil sich diese Leute aufs äusserste anstrengten, um zur Zufriedenheit zu arbeiten.

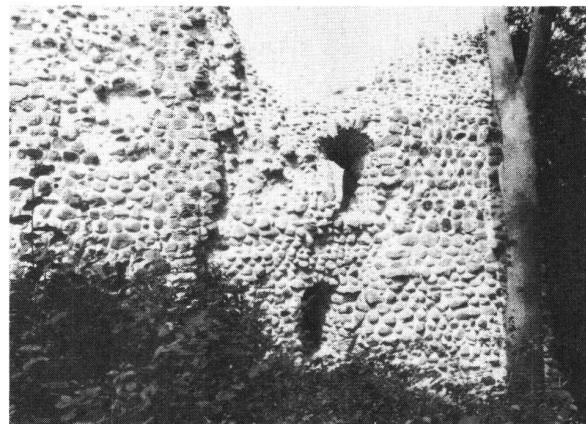
Steinerburg. Mauerhaupt und Füllung nach der Restaurierung.
Photo Boari

Die *Steinerburg bei Steinach* wird auf ihrer Aussenseite durch Megalith-Mauerwerk mit Blöcken bis zu 2 t Gewicht geprägt. Diese Steine sind eine Musterkarte von Findlingen aus dem ganzen Einzugsgebiet des ehemaligen Rhein- und Bodenseegletschers. Das Mauerwerk gibt dazu Auskunft über den ehemaligen, später in den Gesamtbau einbezogenen Bergfried, über den Brand im Innern des Gebäudes und auch über die aussergewöhnliche Härte des mittelalterlichen Mörtels, da, wo er noch vorhanden war. Die Nachahmung des einst sorgfältig aus lagenweise verlegten Bollensteinen gebauten Mauerhauptes und auch der angeschnittenen Füllungen stellte besondere Anforderungen an das Verständnis des Maurers. Ich war froh, dass dank der Aufmerksamkeit der Arbeiter auch hier viele Fundgegenstände aus dem geringfügigen Aushub längs der Mauern geborgen werden konnten.

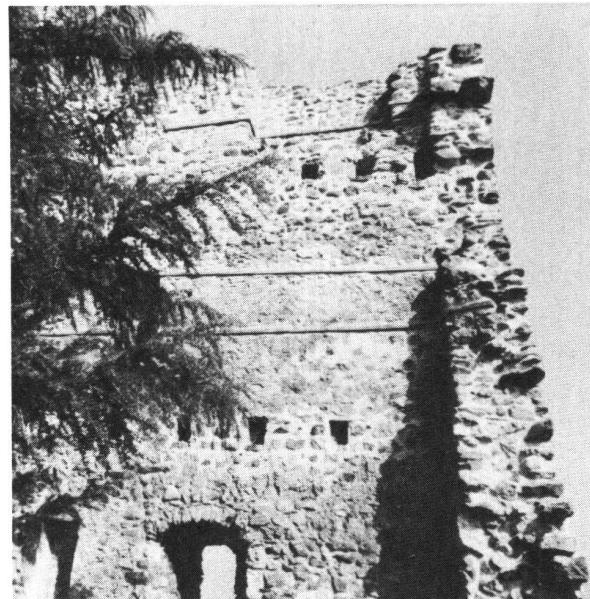
Wartenstein. Eingesetzte Täferlatten und Sitzbankunterlagen

Im Wohnturm wurden einzelne Hölzer sichtbar eingesetzt, um dem Besucher zu zeigen, dass manche Ausparungen in den Wänden einst Täferlatten, die Unterlage für eine Sitzbank oder Fensterstürze aus Holz enthalten hatten.

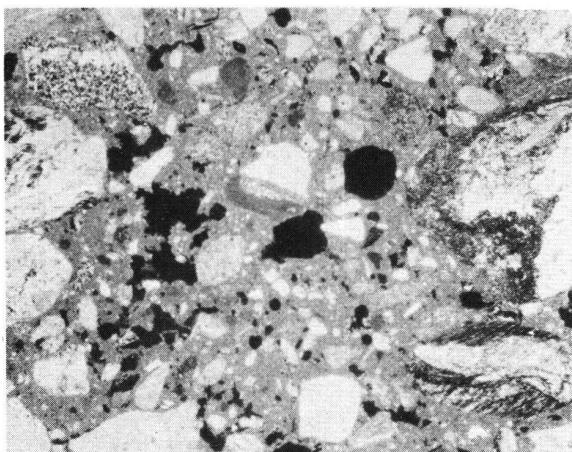
Wartenstein. Mittelalterlicher Mörtel der Ruine, schwarz sind die durch Wasser verursachten Poren.

Wie hat es wohl der mittelalterliche Maurer gemacht, der eine ebenso trockene Mischung wohl auch von Hand einbringen musste? Dass der mittelalterliche Mörtel sehr trocken eingebracht wurde, konnte anhand von Dünnschliffen festgestellt werden.

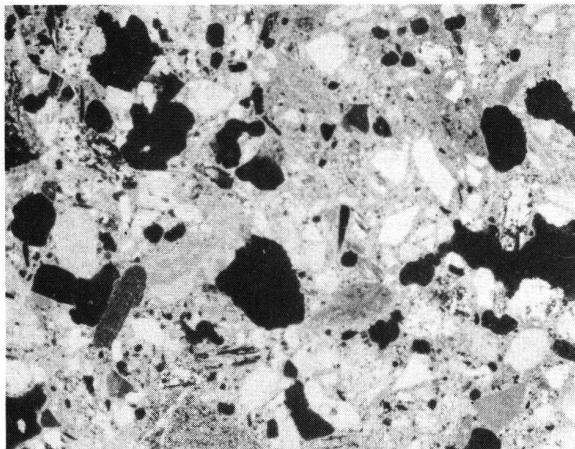
Wartenstein. Flickmörtel von ca. 1935, der Mörtel enthielt mehr Wasser, erkennbar durch die Zahl und Grösse der Poren. Dieser Mörtel wittert leichter ab. Photo Fietz

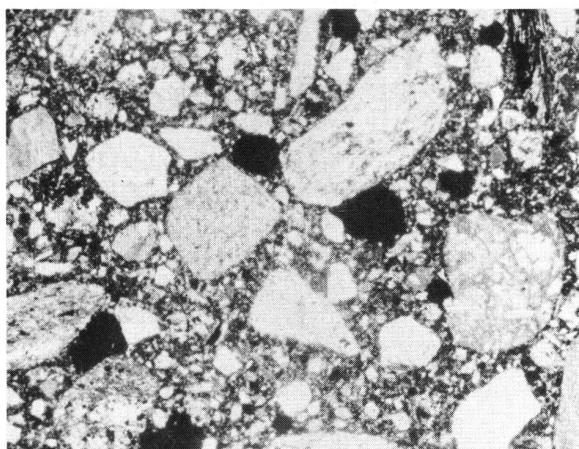
Wartenstein. Mörtel der Restaurierung von 1974, trocken eingebracht, darum weniger und kleinere Poren. Korngrösse sorgfältig abgestuft. Photo Fietz

6 Raumteile gewaschener Sand von 0–6mm Korngrösse, 1 Raumteil roher Grubensand von 0–6mm Korngrösse, 3 Raumteile Röhrenkies bis 20 mm Korngrösse, 2 Raumteile Kalkhydrat (Weisskalk), 1 1/2 Raumteile weisser Portlandzement (Dickerhoff), Sumpfkalkwasser zum Anmachen.

Dazu muss darauf geachtet werden, dass die Mischung sehr trocken ist. Sie soll von Hand eingebracht und eingestopft werden. Heute tragen die Arbeiter dazu Gummihandschuhe.

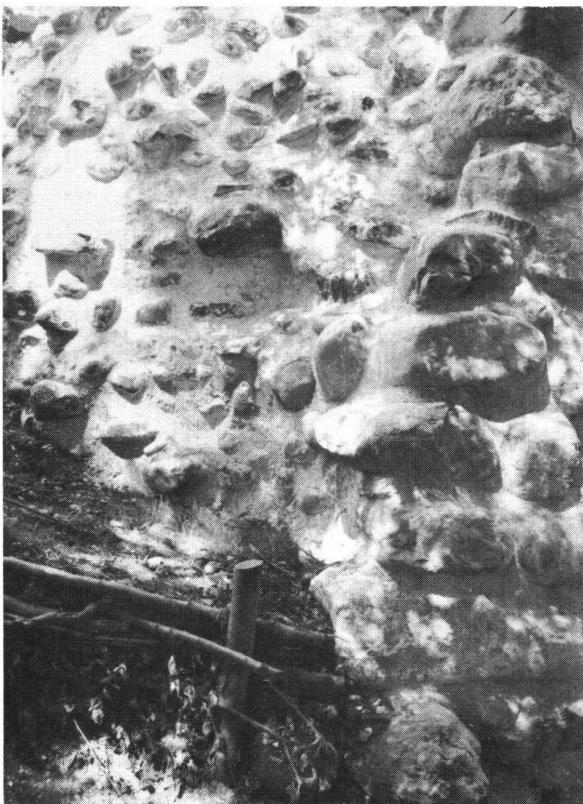
Steinerburg. Mauerhaupt und Füllung nach der Restaurierung.
Photo Boari
