Artikel: Die casa dei pagani von Malvaglia : vorläufiger Bericht über die Untersagungen im Sommer 1977 durch das Institut für Geschichte und Theorie der Architektur an der ETH-Zürich

Die casa dei pagani von Malvaglia

Vorläufiger Bericht über die Untersuchungen im Sommer 1977 durch das Institut für Geschichte und Theorie der Architektur an der ETH-Zürich
von Lukas Högl

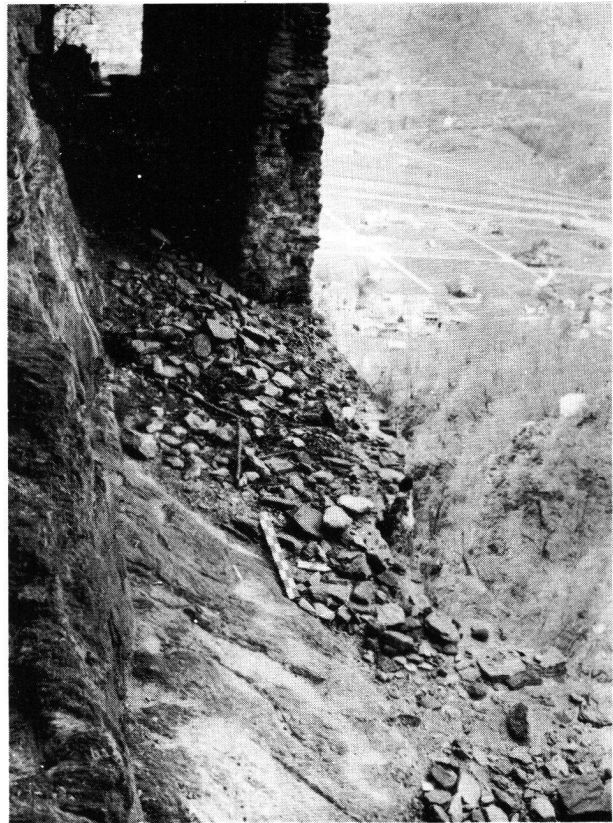
Malvaglia, casa dei pagani, das Plateau von Osten vor Beginn der Freilegung.

Bei Arbeitsbeginn war das Burgplateau von einer unterschiedlich dicken Schicht von Ablagerungen bedeckt. An den talseitigen Plateaurändern lag der Mörtelboden frei zutage, wie auch eine bergseitige Erhebung des Felsbandes unbedeckt geblieben war. Zur Hauptmauer hin erreichte dagegen die Bedeckung eine Stärke von etwa 40 cm.

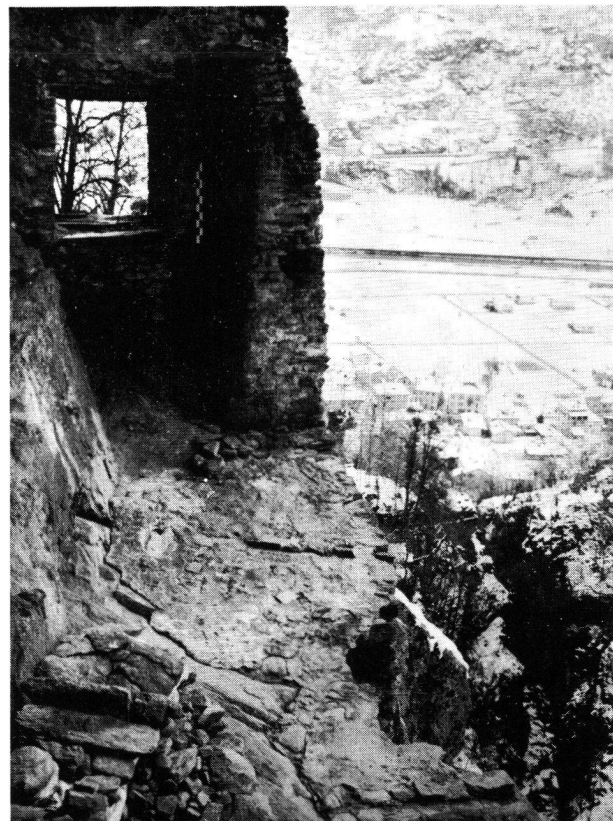
Malvaglia, casa dei pagani, das Burgplateau von Osten nach Abschluss der Freilegung. In der Ecke unter dem Massstab lagen die Feuerstellen. Quer über das Plateau laufen zwei Abflussrinnen. Im Vordergrund links aufgeschichtet das abgeräumte Steinmaterial.

In der Ecke, die aus der Hauptmauer und ihrem taletig abgewinkelten Schenkel gebildet wird, konnten übereinander zwei Feuerstellen festgestellt werden, welche mit den sie begleitenden Umständen auf eine länger dauernde Bewohnung hindeuteten. In Unebenheiten und Löchern der darüberliegenden Wand haben sich Beläge und Knollen von Pech erhalten. Die untere Feuerfläche, primitiv aus Steinen gebildet, die mit einer lehmigen Masse verstrichen waren, war offenbar während längerer Zeit benutzt worden, wie die umgebende, abgelaufene Felsoberfläche bewies, die beim Bau der oberen Feuerstelle überdeckt worden war. Diese obere Feuerstelle war durch eine ca. 50 cm starke Schicht von Asche und einigen Steinen von der unteren getrennt. Sie bestand zur Hauptsache aus einer grossen Gneisplatte, welche wohl durch die Wirkung des Feuers in viele Teile zersprungen war. Ihr vorgebaut war ein schwellenförmiger Abschluss von dem eine Art Treppe auf das Niveau des Mörtelstrichs hinabführte.

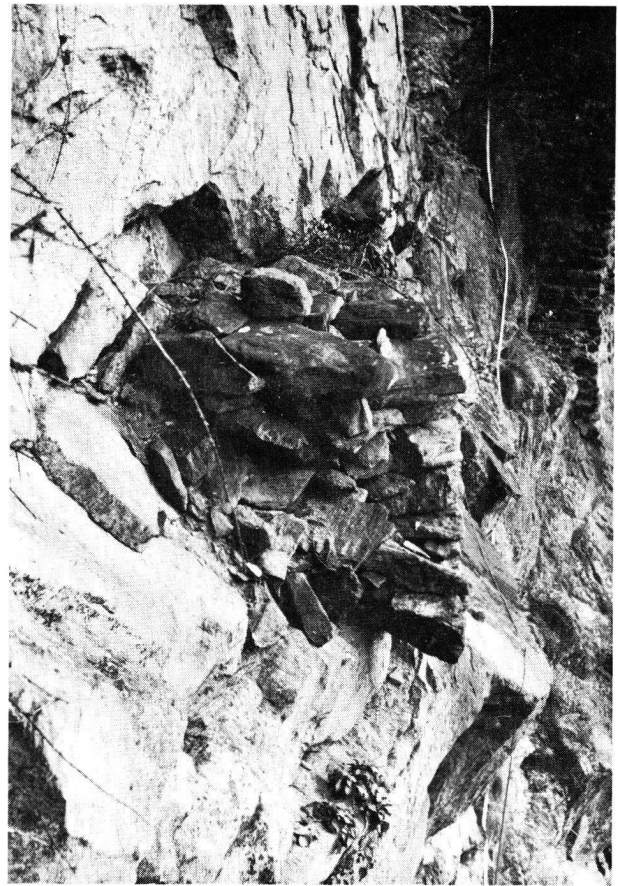
Malvaglia, casa dei pagani, der Mauerrest M2 von Osten. Der Mörtel ist fast vollständig ausgewaschen.

Die Mauerreste, die sich an zwei Orten im Felsgelände östlich des Hauptbaues erhalten haben (M1 und M2), dürfen, wie bereits W. Meyer darlegte ("Tessiner Grottenburgen", s. oben), als Traversen angesehen werden, als Sperrmauern also, die einen Kletterangriff auf die Rückseite der Anlage verhindern sollten. Beim Gemäuer M1 können, wie erwähnt, zwei Teile unterschieden werden: ein niedrigerer Teil M1.2 und ein höherer M1.1, der, wie Mörtelspuren beweisen, ursprünglich an das Felsdach anschloss. Die trennende Baufuge zeigt, dass M1.1 vor M1.2 aufgeführt wurde. Ob die beiden hier sichtbar werdenden Bauetappen mit jenen des Hauptbaues korrespondieren, ist vorläufig nicht zu sagen. Hingegen können die Bauteile dank einer Anzahl von Felsbearbeitungen mit einiger Sicherheit rekonstruiert werden:

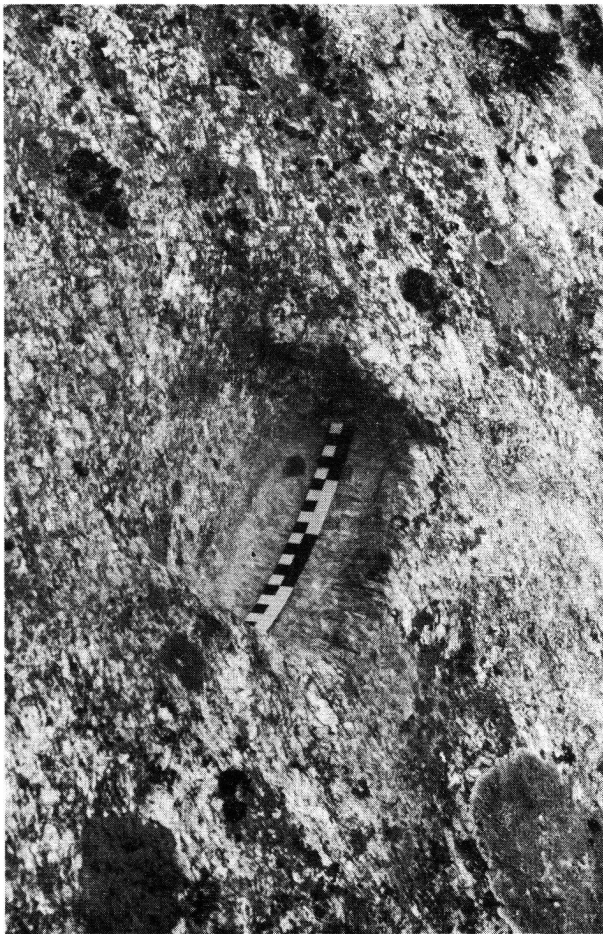
Malvaglia, casa dei pagani, Auflager eines Gerüstpfostens. Talseitig wurde vom Fels ein kleiner Wulst stehen gelassen, der ein Ausrutschen des Pfostens verhinderte.

Anders verhält es sich mit der grossen Zahl von Pfostenlöchern, die in einem Streifen am Plateaufuss über den Felschild verstreut liegen: Sie haben, obwohl grossenteils dem Regen ausgesetzt, keine Abflüsse, sind im allgemeinen weniger tief in den Felsen gehauen als die bisher betrachteten, und die meisten nahmen offenbar Holzpfosten auf, die leicht gegen das Plateau geneigt waren. Es scheint sich hier um die Auflager für das Baugerüst zu handeln.
