| <b>Artikel:</b> | Die casa dei pagani von Malvaglia : vorläufiger Bericht über die Untersagungen im Sommer 1977 durch das Institut für Geschichte und Theorie der Architektur an der ETH-Zürich |

## Die casa dei pagani von Malvaglia

Vorläufiger Bericht über die Untersuchungen im Sommer 1977 durch das Institut für Geschichte und Theorie der Architektur an der ETH-Zürich  
*von Lukas Högl*

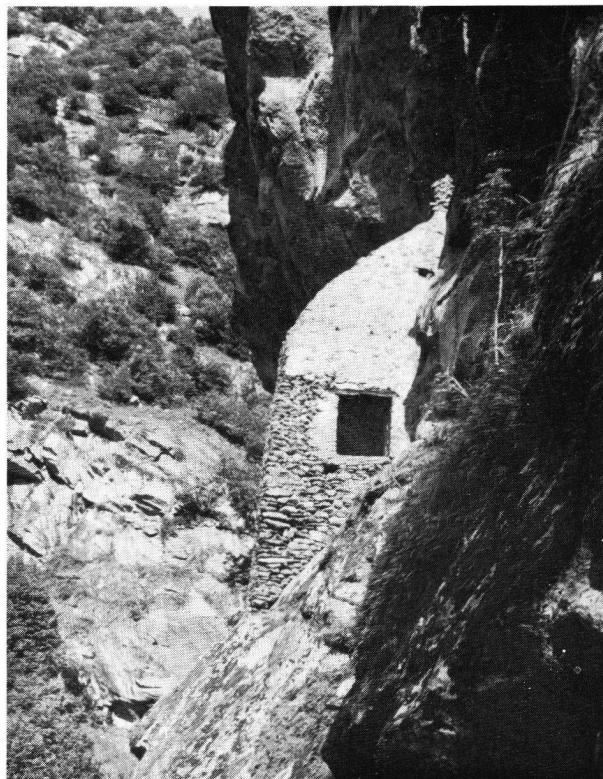
Malvaglia, casa dei pagani, Bleniotal TI, von Westen. Am Eingang der Val Malvaglia, über fast 100 m tiefem Abgrund, duckt sich diese kleine Wehranlage unter die überhängenden Felswände.

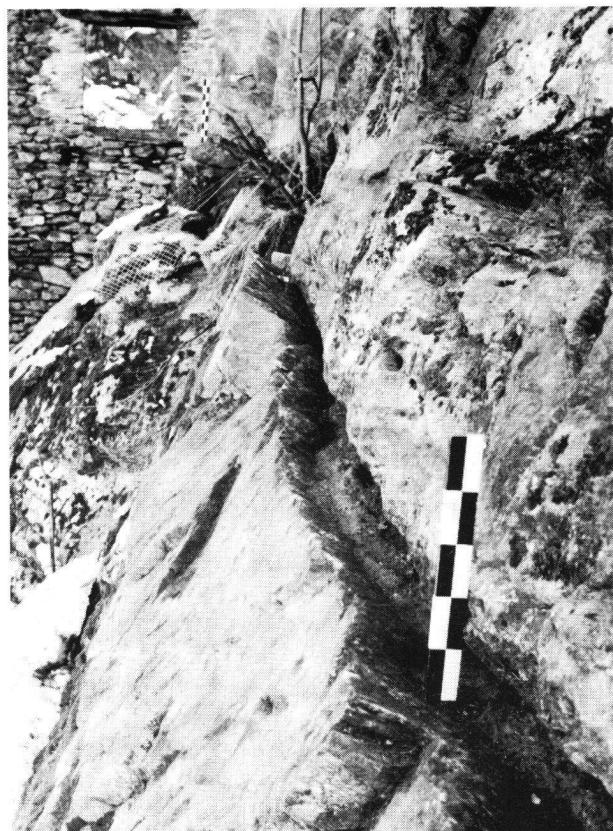
Malvaglia, casa dei pagani, das Zugangsfelsband von Westen nach der Freilegung. Im Hintergrund die Hauptwand. Davor die letzten mit Drahtnetzen provisorisch gesicherten Steinplatten einer kleinen Plattform.

Bei der Freilegung des Zugangs fanden sich die untersten Steinlagen einer Terrassenkonstruktion. Die Steine sind fast ausnahmslos gegen den Abgrund verschoben, und die Entfernung der Erd- und Wurzelschicht beraubte sie ihres letzten Haltes. Eine provisorische Sicherung wurde hier mit Hilfe von Drahtgeflechten ausgeführt.

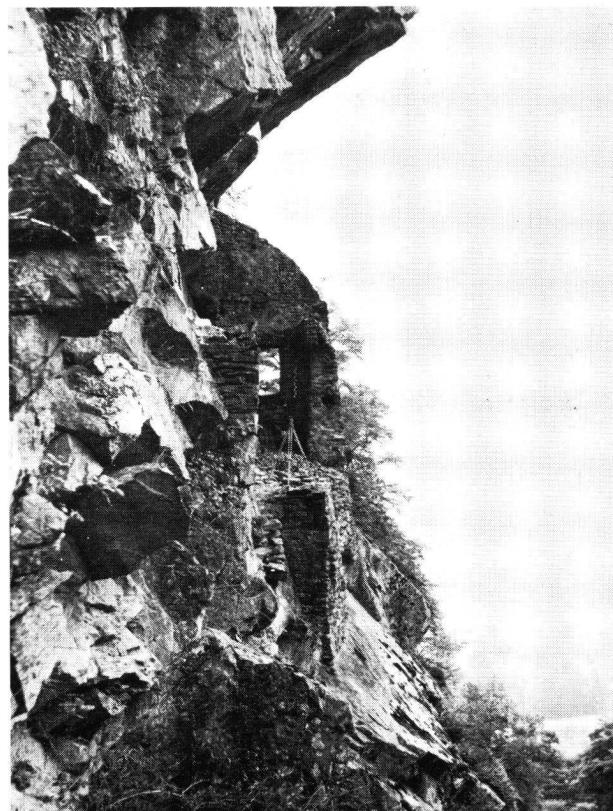
Malvaglia, casa dei pagani von Osten. Hinter der oben rund abgeschlossenen Hauptwand ist die Gebäudeplattform massiv aufgemauert.

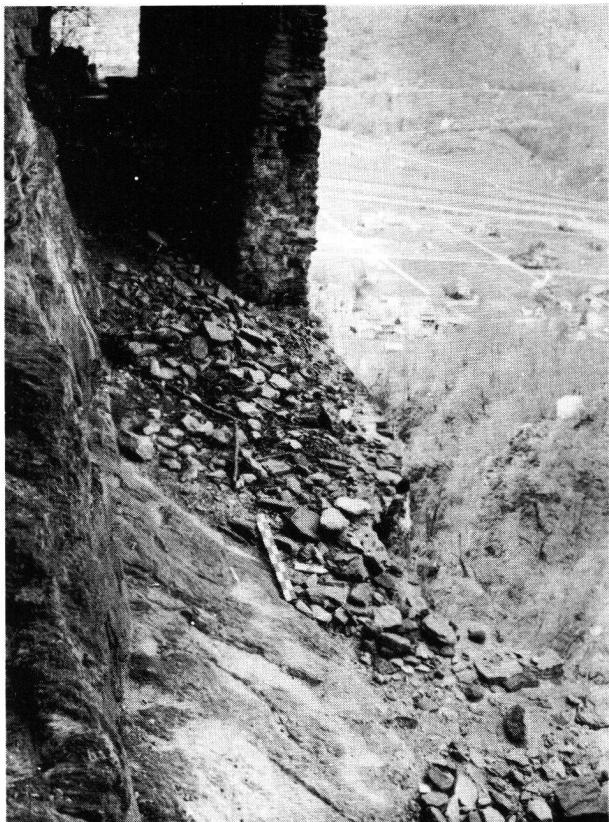
Malvaglia, casa dei pagani, das Plateau von Osten vor Beginn der Freilegung.

Bei Arbeitsbeginn war das Burgplateau von einer unterschiedlich dicken Schicht von Ablagerungen bedeckt. An den talseitigen Plateaurändern lag der Mörtelboden frei zutage, wie auch eine bergseitige Erhebung des Felsbandes unbedeckt geblieben war. Zur Hauptmauer hin erreichte dagegen die Bedeckung eine Stärke von etwa 40 cm.

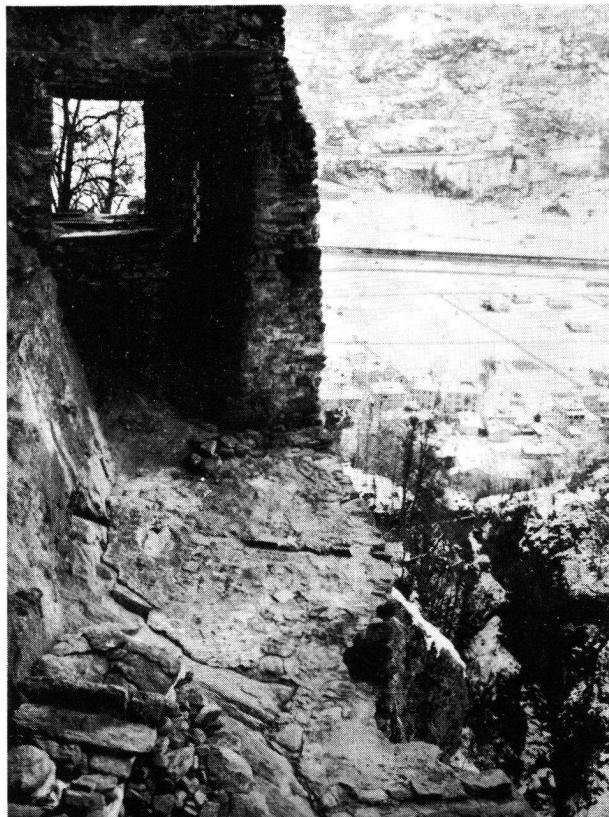
Malvaglia, casa dei pagani, das Burgplateau von Osten nach Abschluss der Freilegung. In der Ecke unter dem Massstab lagen die Feuerstellen. Quer über das Plateau laufen zwei Abflussrinnen. Im Vordergrund links aufgeschichtet das abgeräumte Steinmaterial.

In der Ecke, die aus der Hauptmauer und ihrem talseitig abgewinkelten Schenkel gebildet wird, konnten übereinander zwei Feuerstellen festgestellt werden, welche mit den sie begleitenden Umständen auf eine länger dauernde Bewohnung hindeuteten. In Unebenheiten und Löchern der darüberliegenden Wand haben sich Beläge und Knollen von Pech erhalten. Die untere Feuerfläche, primitiv aus Steinen gebildet, die mit einer lehmigen Masse verstrichen waren, war offenbar während längerer Zeit benutzt worden, wie die umgebende, abgelaufene Felsoberfläche bewies, die beim Bau der oberen Feuerstelle überdeckt worden war. Diese obere Feuerstelle war durch eine ca. 50 cm starke Schicht von Asche und einigen Steinen von der unteren getrennt. Sie bestand zur Hauptsache aus einer grossen Gneisplatte, welche wohl durch die Wirkung des Feuers in viele Teile zersprungen war. Ihr vorgebaut war ein schwellenförmiger Abschluss von dem eine Art Treppe auf das Niveau des Mörtelstrichs hinabführte.

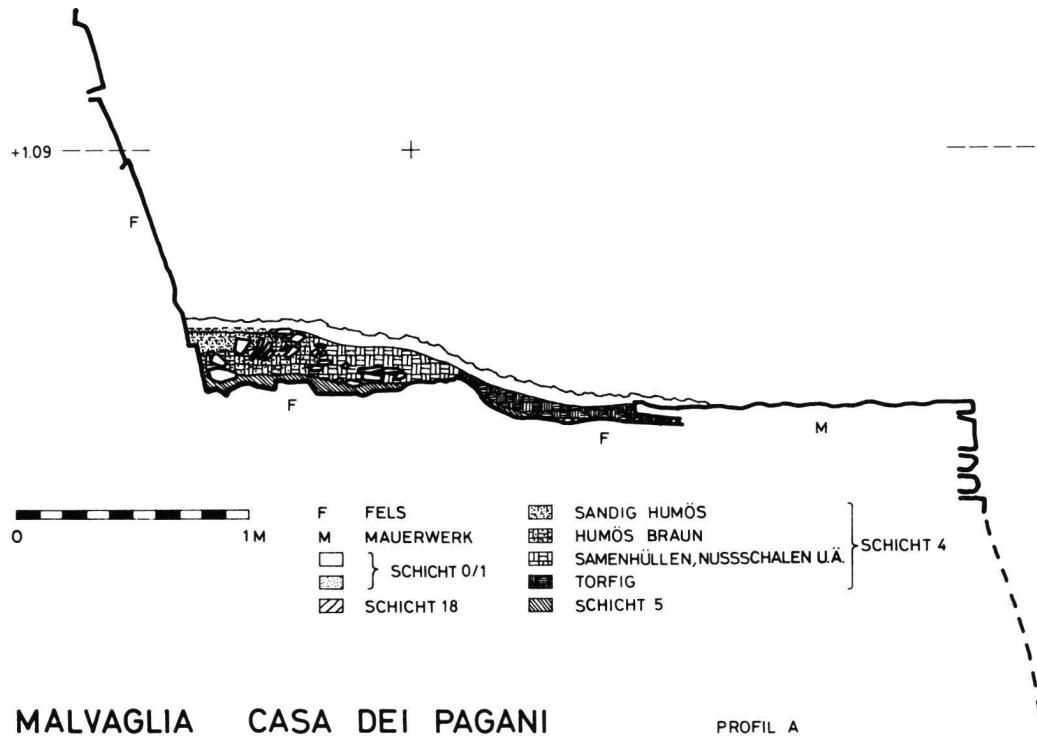
PROFIL A

Deckschicht 0/1: dicht verhakte Pflanzenteile und feiner Schutt; am Übergang zu Schicht 4 stellenweise reiner Sand.

Schicht 4: das rein organische Material ursprünglich wohl durchgehend gleich; in der Mittelzone fast unverändert erhalten; dem Felsfuss entlang durch zeitweilig fliessendes Wasser zersetzt und von eingespültem Sand durchsetzt; in der talseitigen Senke teilweise in eine torfige Masse umgewandelt, hier unter der Abdeckung der gemauerten Plattform greifend.

Schicht 5: feines dunkles Humusmaterial, liegt auf dem Fels auf.

Schicht 18: grau-weiss, aufgelöstes Steinmaterial, in einigen Senken der Felsoberfläche.

Die Grabungsfläche wurde in 10 Felder eingeteilt; das Abtragen erfolgte nach Feldern und Schichten; letztere wurden in vier Profilen festgehalten.

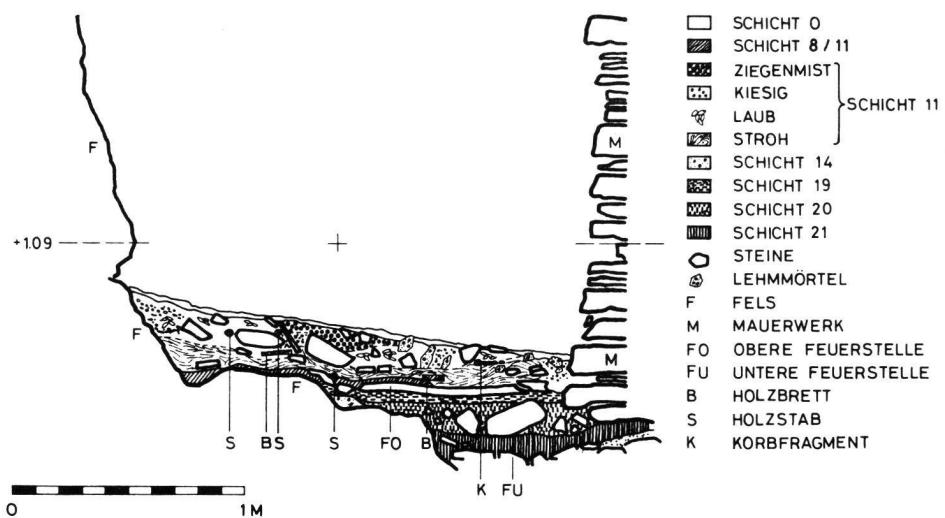
PROFIL D

Schicht 0: Sand und feiner Schutt.

Schicht 8/11: braun-schwarz, humös, wohl zersetzes Material von Schicht 11.

Schicht 14: lehmige Mörtelmasse, künstlich eingebracht zur Veränderung des Bodenverlaufs.

Schichten 19, 20, 21: Asche, stellenweise von Holzkohle und Steinen durchsetzt.

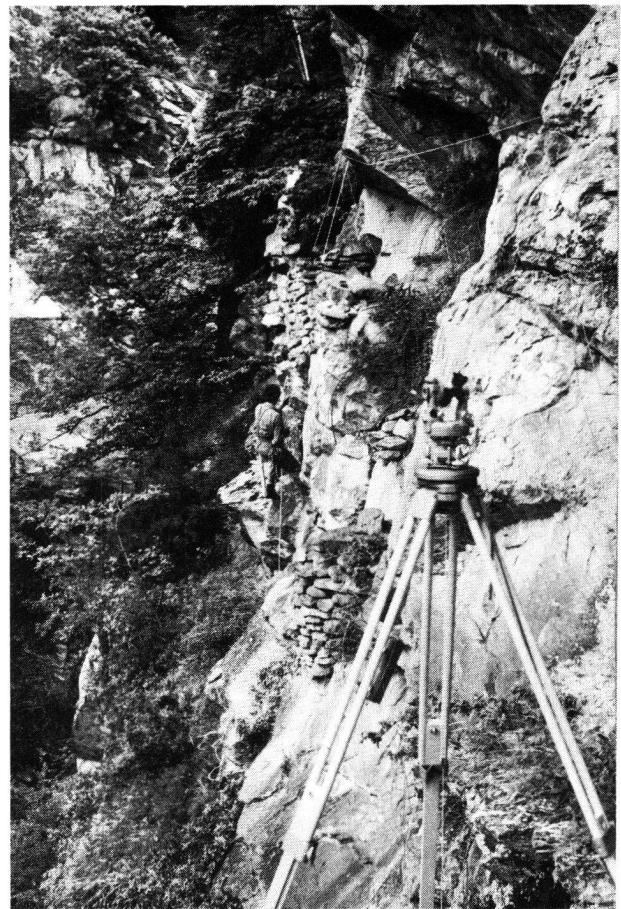
Malvaglia, casa dei pagani, Blick vom Burgplateau nach Osten auf die Traversen M2 und M1, die eben eingemessen werden.

Die Mauerreste, die sich an zwei Orten im Felsgelände östlich des Hauptbaues erhalten haben (M1 und M2), dürfen, wie bereits W. Meyer darlegte ("Tessiner Grottenburgen", s. oben), als Traversen angesehen werden, als Sperrmauern also, die einen Kletterangriff auf die Rückseite der Anlage verhindern sollten. Beim Gemäuer M1 können, wie erwähnt, zwei Teile unterschieden werden: ein niedrigerer Teil M1.2 und ein höherer M1.1, der, wie Mörtelspuren beweisen, ursprünglich an das Felsdach anschloss. Die trennende Baufuge zeigt, dass M1.1 vor M1.2 aufgeführt wurde. Ob die beiden hier sichtbar werdenden Bauetappen mit jenen des Hauptbaues korrespondieren, ist vorläufig nicht zu sagen. Hingegen können die Bauteile dank einer Anzahl von Felsbearbeitungen mit einiger Sicherheit rekonstruiert werden:

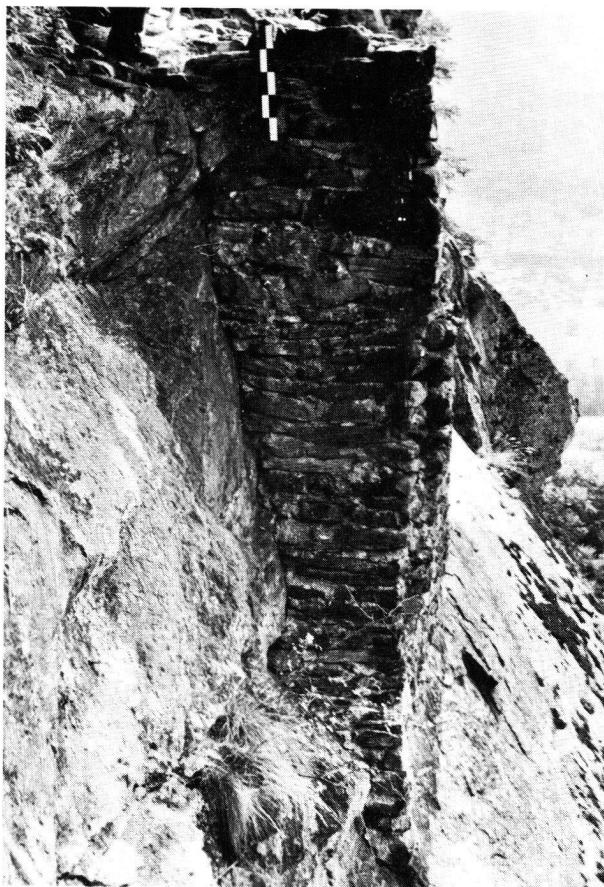
Malvaglia, casa dei pagani, östlicher Abschluss der Gebäudeplattform. Rechts des Massstabs das Loch des schräg laufenden Balkens, an welchem die hölzerne Erweiterung der Plattform ansetzte. An der Mauerkante ist die unsorgfältige Maurerarbeit deutlich zu erkennen.

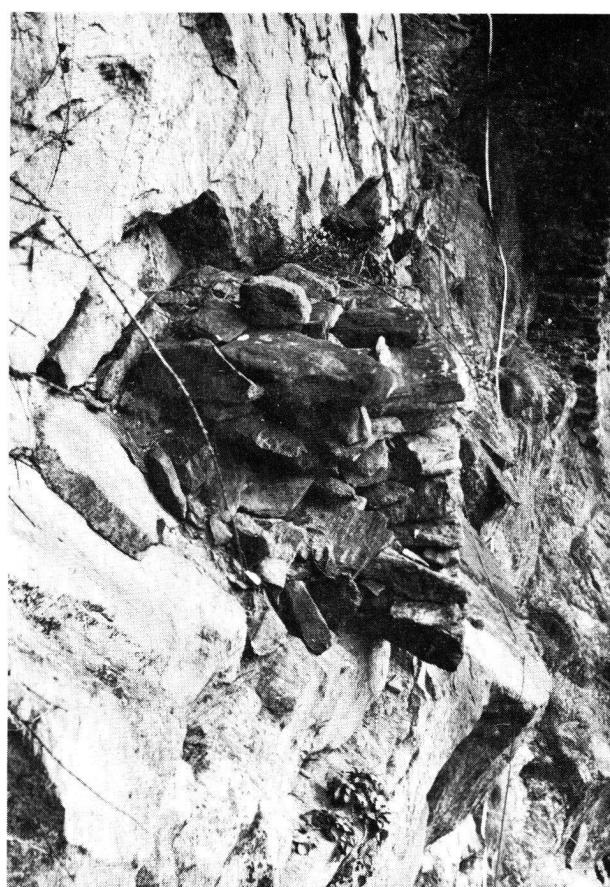
Malvaglia, casa dei pagani, der Mauerrest M2 von Osten. Der Mörtel ist fast vollständig ausgewaschen.

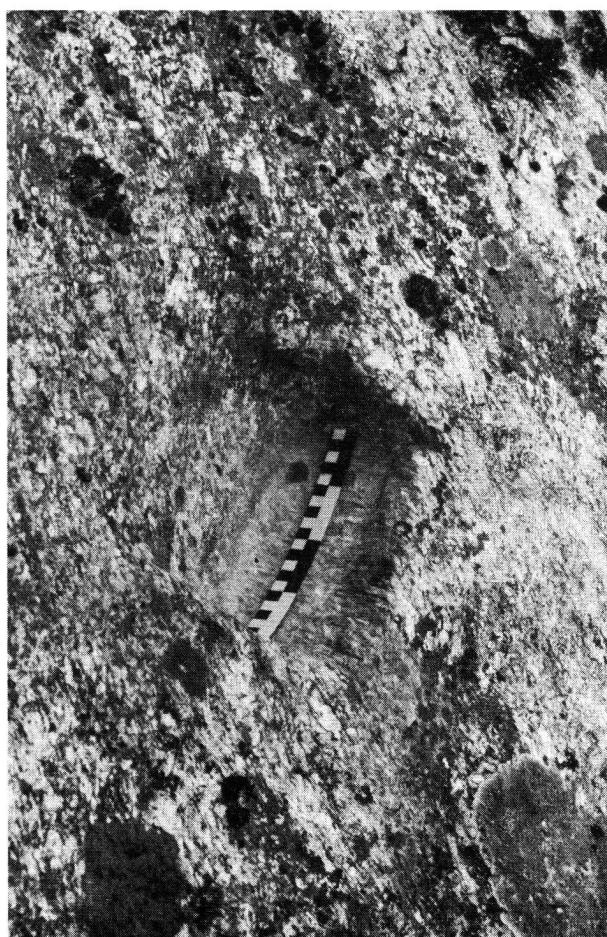
Malvaglia, casa dei pagani, Auflager eines Gerüstpfostens. Tal-seitig wurde vom Fels ein kleiner Wulst stehen gelassen, der ein Ausrutschen des Pfostens verhinderte.

Im Nordosten an das Hauptplateau anschliessend ist etwa 5 m tiefer als dessen Oberfläche eine weitere Gruppe von Felsbearbeitungen erkennbar. Vier davon sind sehr deutlich als Pfostenlöcher ausgebildet und haben mit einer Ausnahme je einen Wasserabfluss. Sie sind so ausgerichtet, dass eine konstruktive Verbindung mit dem ehemals schiefwinklig oben im Ostabschluss des Plateaumauerwerks steckenden Horizontalbalken anzunehmen ist. Man hat sich also vorzustellen, dass auch die Ebene des gemauerten Plateaus eine hölzerne Erweiterung hatte. Ob diese im Zusammenhang mit der oben beschriebenen Galerie auf der Höhe des ersten Obergeschosses stand, kann nicht gesagt werden. Ebenso ist vorderhand offen, zu welcher Bauphase die beiden Konstruktionen gehören. Die Abflüsse der Pfostenlöcher, die bei Regen jeweils überschwemmt werden (jene der Galerie sind vor Regen geschützt), zeigen jedenfalls, dass es sich auch hier um eine permanente Konstruktion handelte. Anders verhält es sich mit der grossen Zahl von Pfostenlöchern, die in einem Streifen am Plateaufuss über den Felsschild verstreut liegen: Sie haben, obwohl grossenteils dem Regen ausgesetzt, keine Abflüsse, sind im allgemeinen weniger tief in den Felsen gehauen als die bisher betrachteten, und die meisten nahmen offenbar Holzpfosten auf, die leicht gegen das Plateau geneigt waren. Es scheint sich hier um die Auflager für das Baugerüst zu handeln.

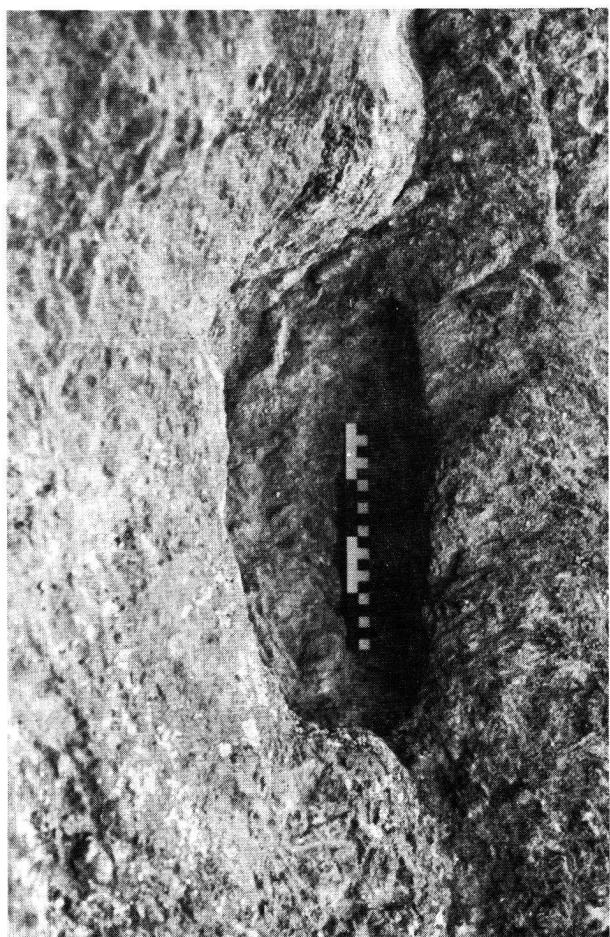
Malvaglia, casa dei pagani, Aufsicht auf das Verankerungsloch unmittelbar östlich der Eingangstüre. Hier konnten Balken oder Seile zugfest verkeilt werden.

Es ist nun noch zu fragen, in welcher Weise verhindert wurde, dass die Gerüstkonstruktion von der Felswand weg in den Abgrund kippen konnte. Wir finden auf der Höhe der Türschwelle in einem Felsband eine ganze Reihe von nach hinten sich erweiternden Löchern ähnlich denen, welche bei der Galerie offenbar denselben Zweck zu erfüllen hatten. Die Verankerungslöcher müssen aber noch eine andere Aufgabe gehabt haben: Wer die Gerüstlöcher unten im glatten, steil abfallenden Felsschild ausmeisseln wollte, musste von oben an Seilen heruntergelassen werden. Die Verankerungen dienten also wohl bei Baubeginn dazu, die Seile zu fixieren, an denen die Werkleute gesichert werden konnten. Es fällt denn auch auf, dass die Verankerungslöcher an Stellen liegen, die leicht erreicht werden konnten, auch bevor die Bauten vorhanden waren. An der Stelle, wo die Plateaukonstruktion ausgebrochen ist, liegt auf einem Felsabsatz in halber Höhe ein Pfostenloch, dessen Sinn nicht erkennbar ist; es könnte sich aber um eine Spur eines kleineren Vorgängerbaues aus Holz handeln.
