**Artikel:** Attinghausen UR 79 : vorläufiger Bericht über die Ausgrabungs- und Restaurierungsarbeiten im Sommer 1979

**Autor:** Meyer, Werner

Vorläufiger Bericht über die Ausgrabungs- und Restaurierungsarbeiten im Sommer 1979

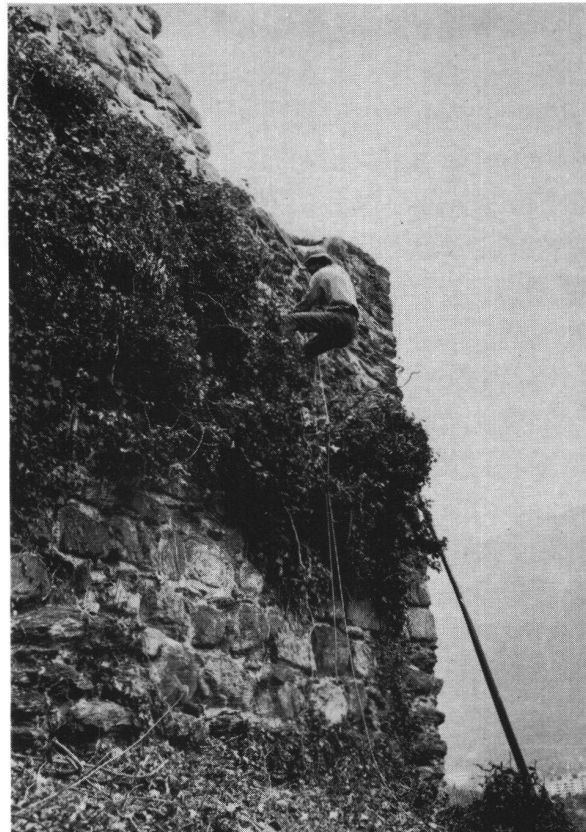
Attinghausen, Entfernung des Efeus an der Südfassade.

Zu Beginn der Kampagne bot sich die Burguine Attinghausen als eine dichte Wildnis dar, bestehend aus einem stellenweise fast undurchdringlichen Dickicht. Erst dessen vollständige Entfernung, insbesondere auch die Vernichtung des Efeus an der Südfassade, gestattete die Aufnahme eines Schadenkatalogs, der als Grundlage für die Konsolidierungsarbeiten zu dienen hatte. Zahlreiche Schadstellen liessen sich leicht beheben, handelte es sich doch um kleinere Löcher, die durch Einfügen einiger passender Steine rasch geflickt waren. Trotz des scheinbaren Bagatelcharakters sind diese kleinen Löcher und Ausbrüche jedoch gründlich und sorgfältig geschlossen worden, weil sich aus derartigen zunächst unbedeutenden Schäden mit der Zeit grosse, nur mit viel Aufwand reparierbare Breschen bilden können.

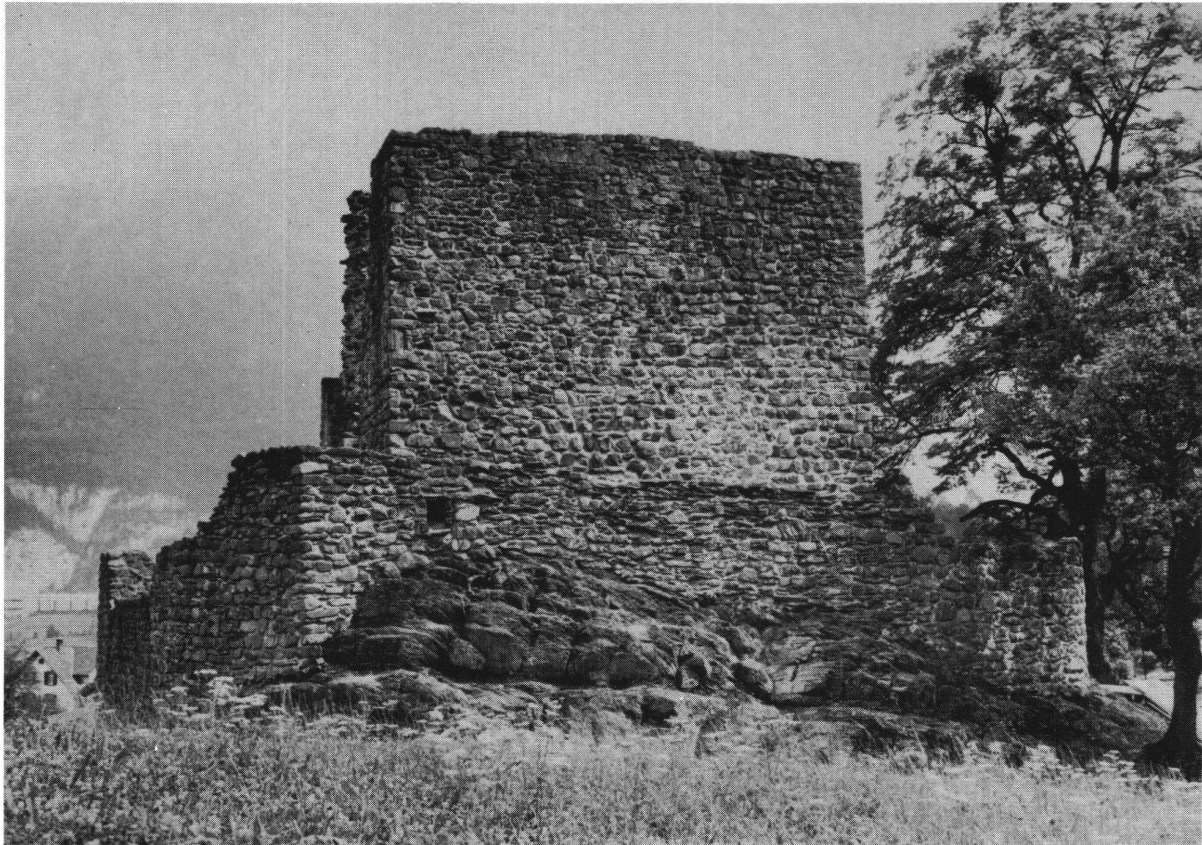
Attinghausen, Ansicht der Kernburg von N.

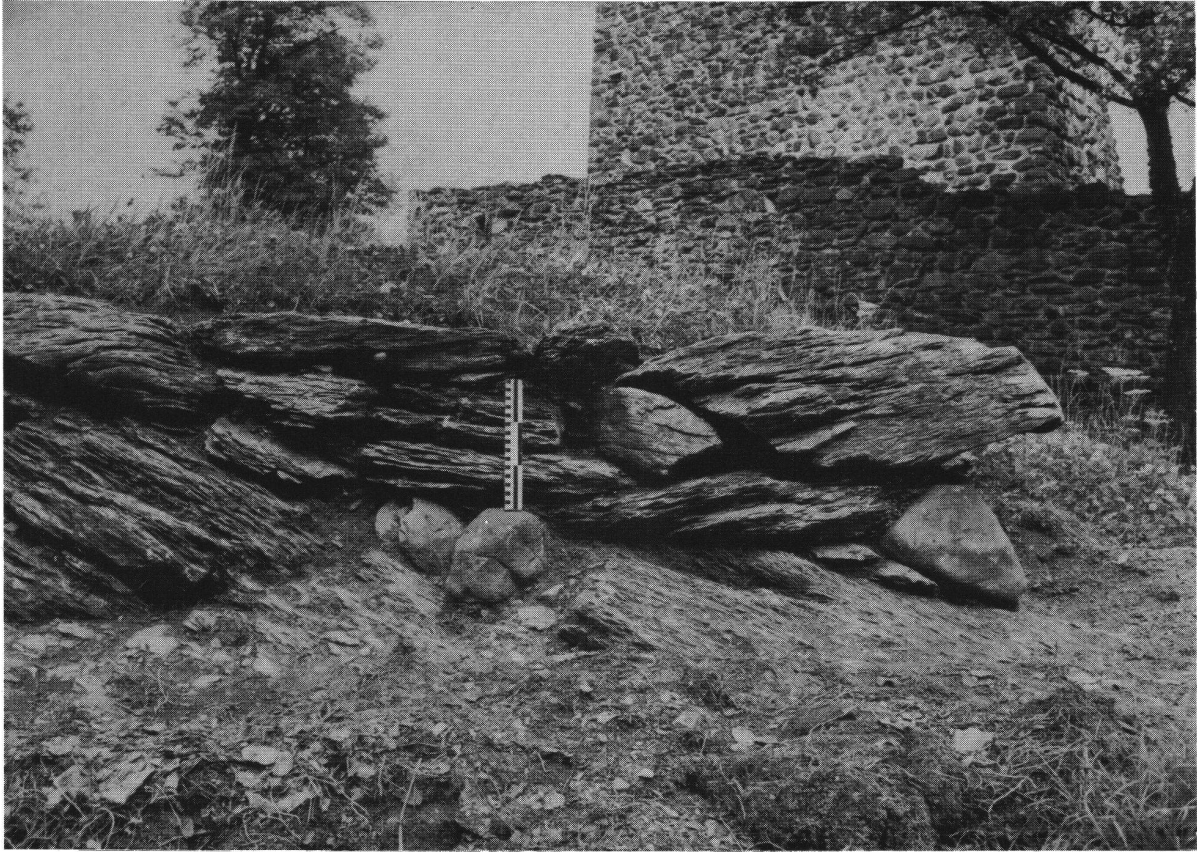
Attinghausen, zur Vorburg gehöriges Ringmauerfragment. Im Hintergrund Kernburg.

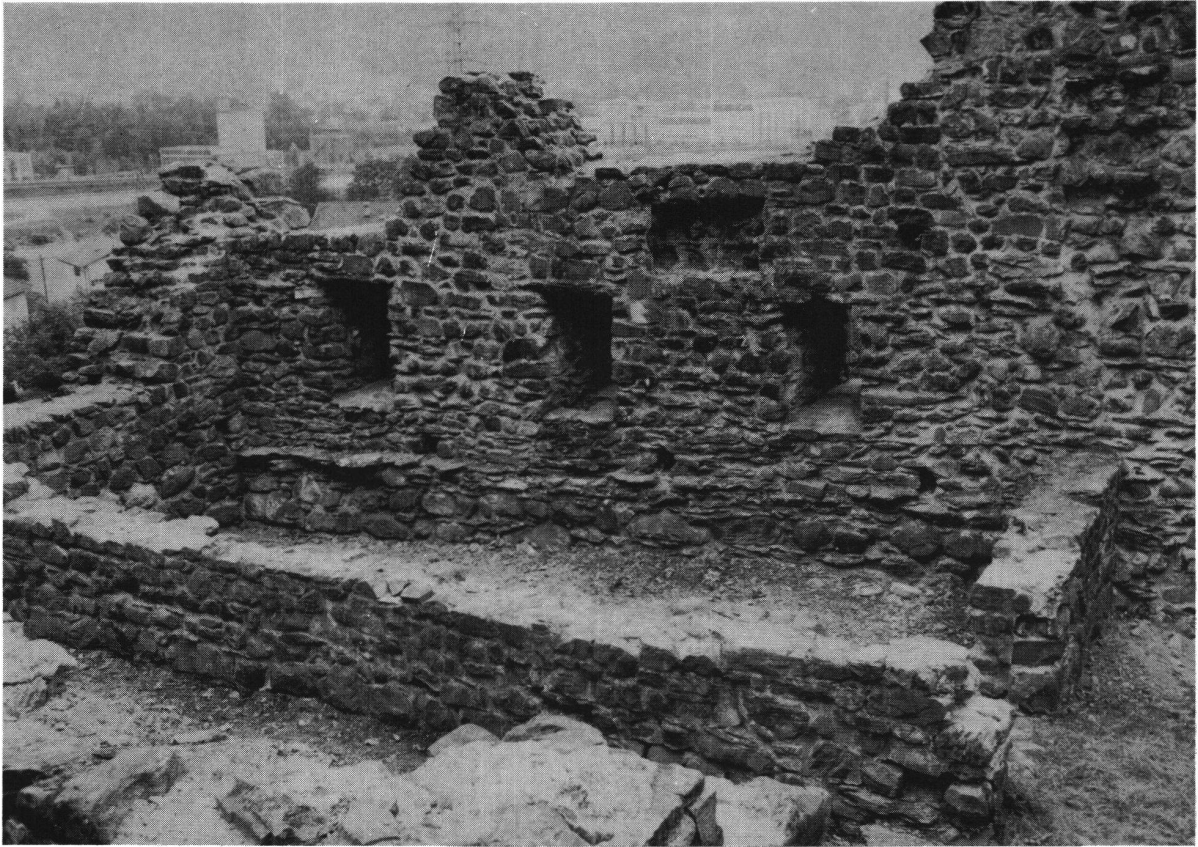
Attinghausen, Südtrakt. Blick gegen SE.

Die Südpartie des Burgareals ist um 1300 nachträglich umgestaltet worden. Das ältere Holzhaus wurde durch einen grossen Steinbau ersetzt, wohl unter gleichzeitiger Erhöhung der südlichen Ringmauer. Das neue Gebäude – es handelte sich offenbar um einen Wohntrakt – war ebenerdig zugänglich. Binnenmauern gliederten den Trakt in drei Teile. Auch bei diesem Gebäude lässt sich der Oberbau nicht mehr mit Sicherheit rekonstruieren, doch

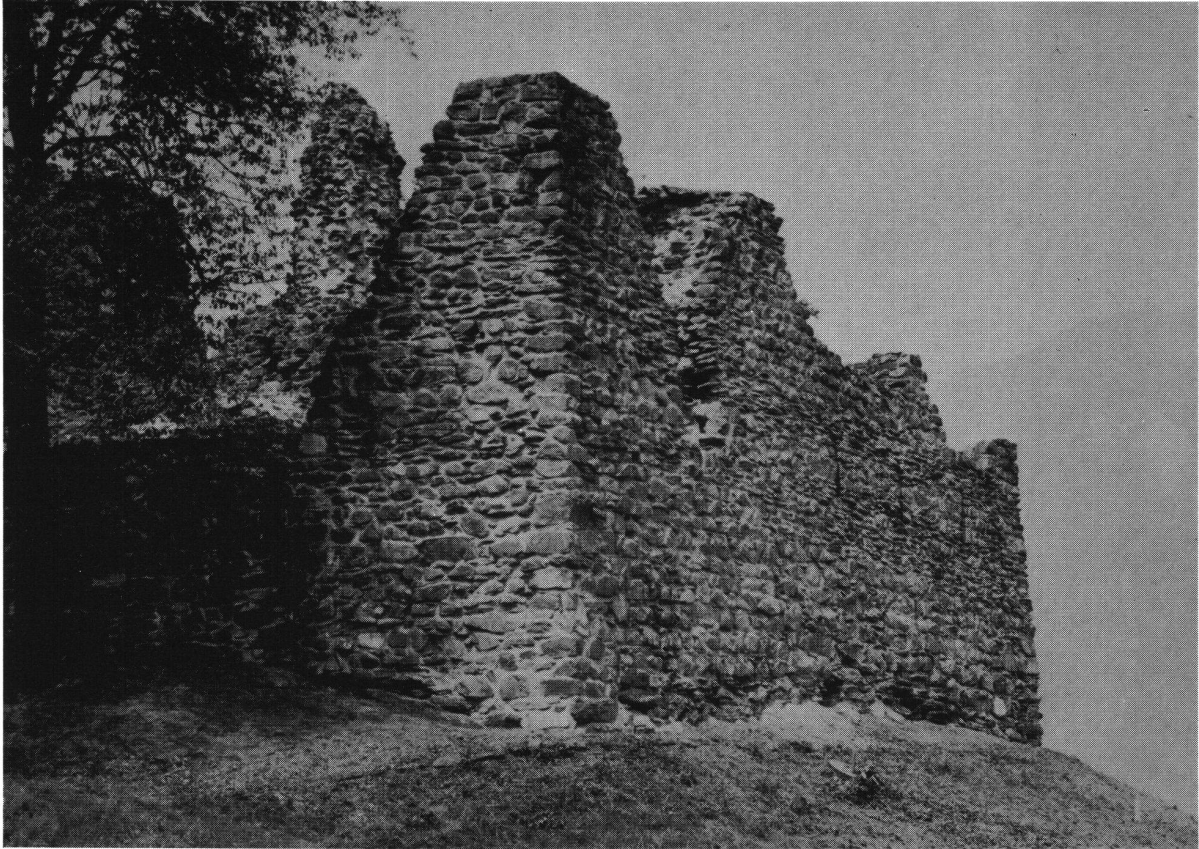
Attinghausen, Südtrakt, Ansicht von SW nach der Entfernung des Pflanzenwuchses.

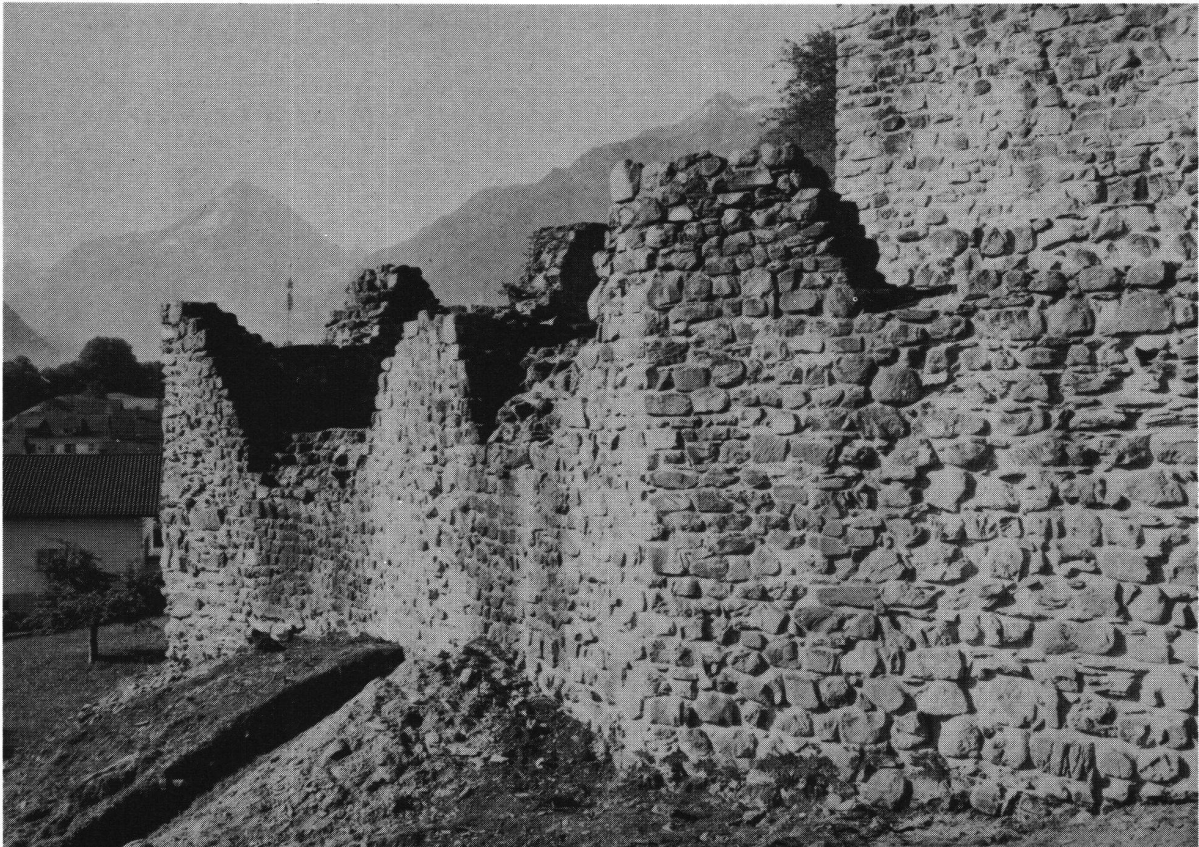
Attinghausen, Ringmauer, Blick gegen S.

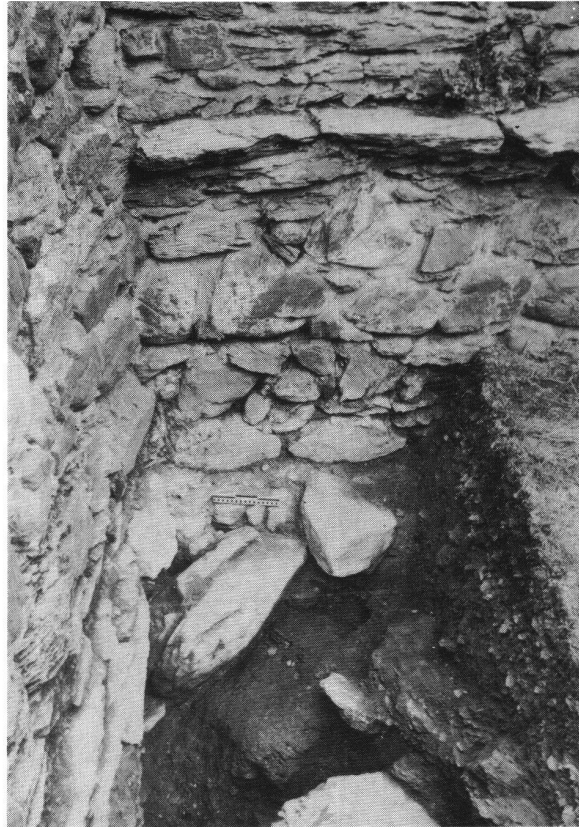
Attinghausen, Mauerwinkel im Sondierschnitt S 2. Vor dem Massstab älteres Mauerstück.
