# Attinghausen UR 79 : vorläufiger Bericht über die Ausgrabungs- und Restaurierungsarbeiten im Sommer 1979

Vorläufiger Bericht über die Ausgrabungs- und Restaurierungsarbeiten im Sommer 1979

Von *Werner Meyer*

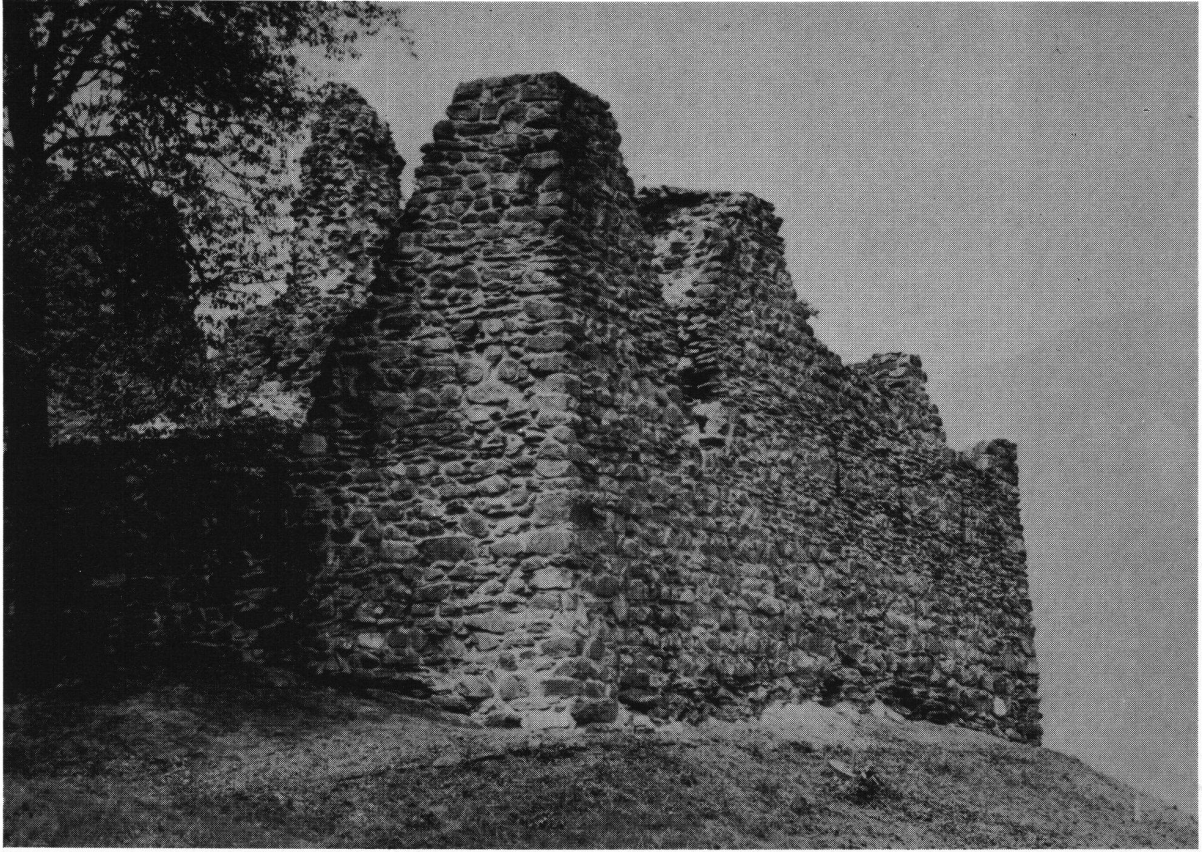
Attinghausen, Südtrakt, Ansicht von SW nach der Entfernung des Pflanzenwuchses.

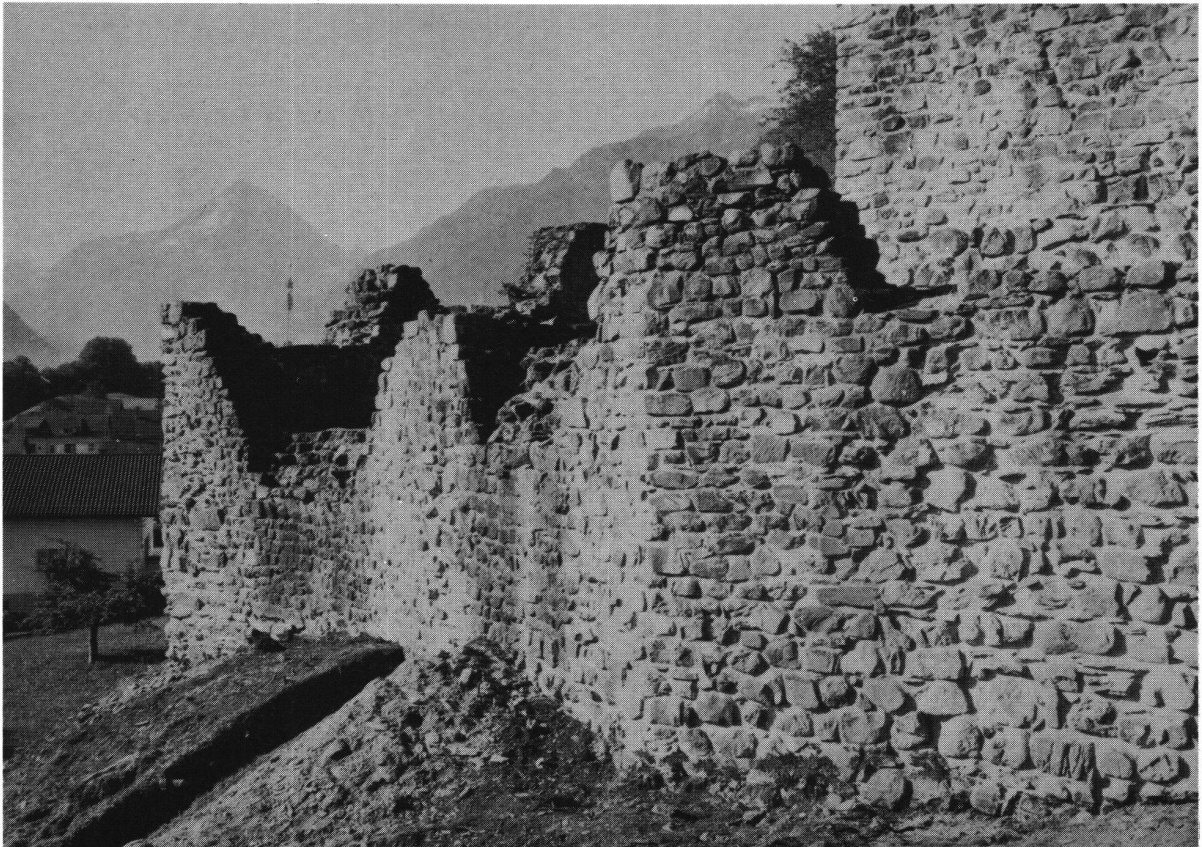
Attinghausen, Ringmauer, Blick gegen S.

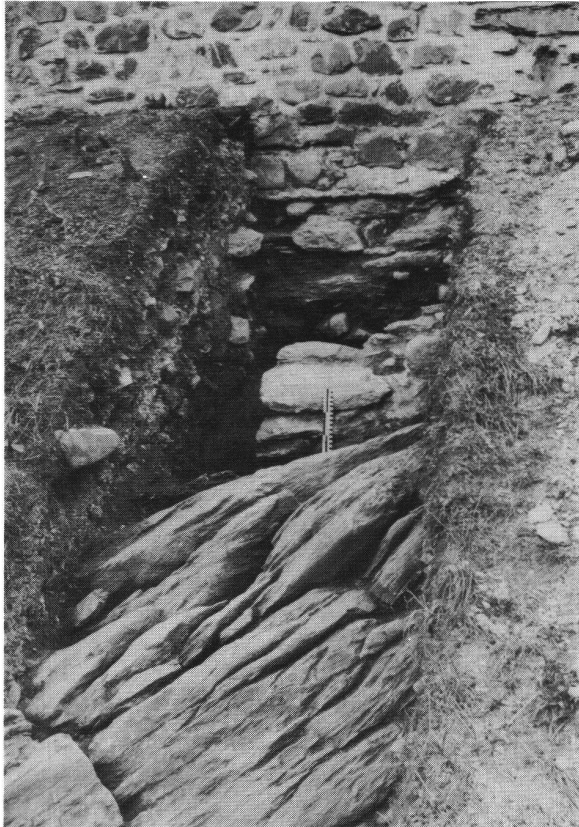
Attinghausen, Sondierschnitt S 4. Beim Massstab ältere Mauer, im Hintergrund Ringmauer des frühen 13. Jahrhunderts.
