Artikel: Attinghausen UR 79: vorläufiger Bericht über die Ausgrabungs- und

Restaurierungsarbeiten im Sommer 1979

**Autor:** Meyer, Werner

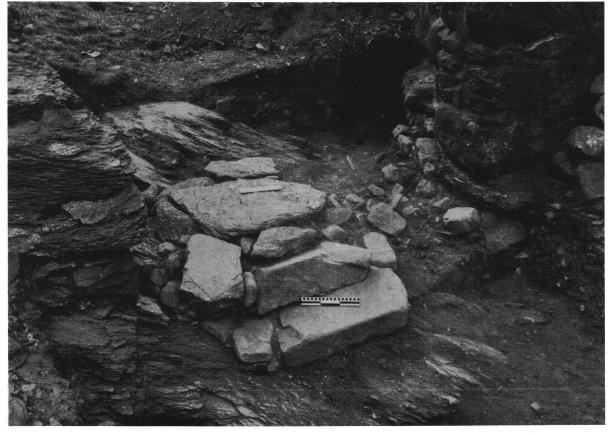
Attinghausen, Tor in der westlichen Ringmauer. Freigelegte Schwellenpartie, rechts im Bild die falsch rekonstruierte Torlaibung.

Sehr einfach war das Burgtor gestaltet. Wie die Nachgrabungen 1979 ergeben haben, bestand es aus einer Öffnung von 1,1 m in der Westpartie der Ringmauer. Hinweise auf vorgelagerte Annäherungshindernisse (z.B. Aussenzwinger oder Barbakane), wie sie im Verlaufe des 13. Jahrhunderts aufgekommen sind, fanden sich nicht, was für eine Datierung ins frühe 13. Jahrhundert spricht.

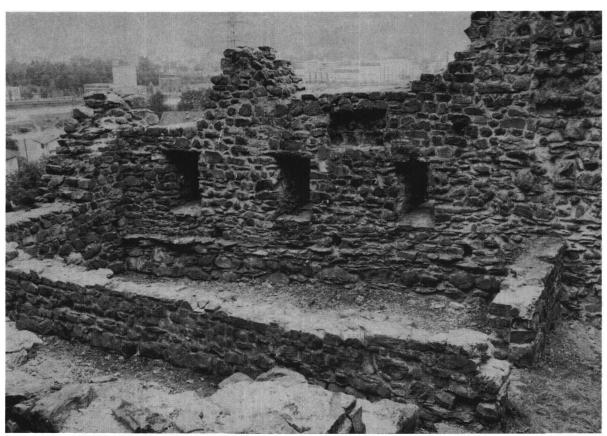
Attinghausen, Südtrakt. Blick gegen SE.

Die Südpartie des Burgareals ist um 1300 nachträglich umgestaltet worden. Das ältere Holzhaus wurde durch einen grossen Steinbau ersetzt, wohl unter gleichzeitiger Erhöhung der südlichen Ringmauer. Das neue Gebäude – es handelte sich offenbar um einen Wohntrakt – war ebenerdig zugänglich. Binnenmauern gliederten den Trakt in drei Teile. Auch bei diesem Gebäude lässt sich der Oberbau nicht mehr mit Sicherheit rekonstruieren, doch

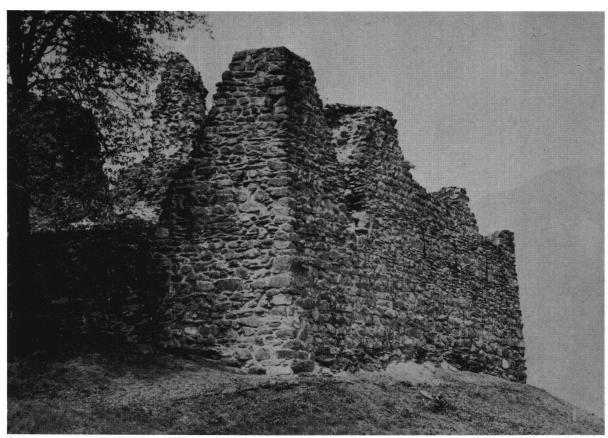
Attinghausen, Südtrakt, Ansicht von SW nach der Entfernung des Pflanzenwuchses.

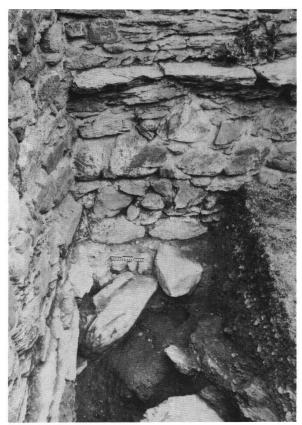
Attinghausen, Mauerwinkel im Sondierschnitt S 2. Vor dem Massstab älteres Mauerstück.
