**Artikel:** Die Oedenburg bei Wenslingen BL : Vorbericht über die Grabungen 1976-1979

**Autor:** Tauber, Jürg

## Die Oedenburg bei Wenslingen BL

### Vorbericht über die Grabungen 1976–1979

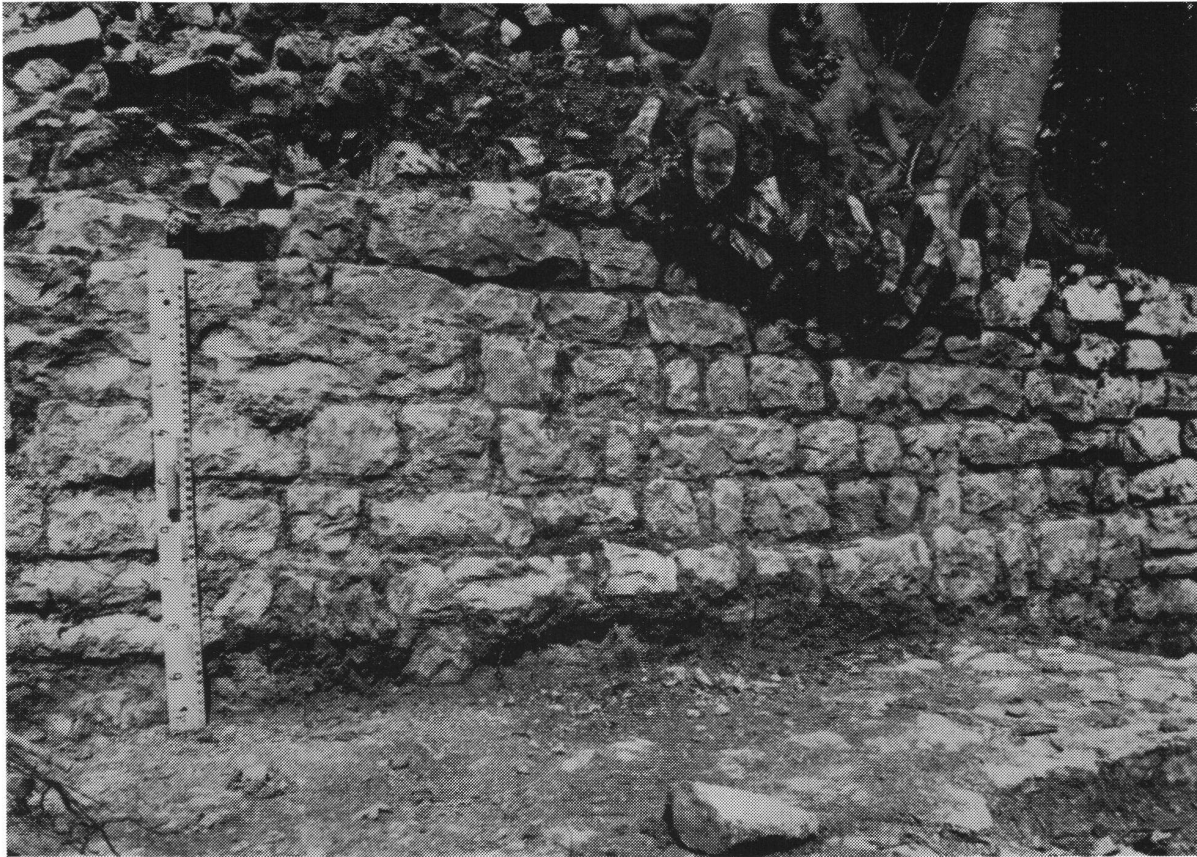
Abb. 2. Lagerhaftes Quadermauerwerk am Aussenmantel der Schildmauer.

Das wohl markanteste aus Steinen errichtete Bauwerk ist die Mauer (a), welche die Burg gegen den Graben und die leicht zugängliche Stelle hin von der Hochfläche abtrennt. Sie beginnt am südlichsten Punkt der Burg in annähernd östlicher Richtung und biegt in zwei leichten Knicken nach Norden um. Ihre Dicke beträgt zwei Meter, bei der Mauertechnik fallen die lagerhaft verlegten Quader auf (Abb. 2). Allerdings muss der Begriff "Quader" insofern präzisiert werden, als es sich nicht um eigentliche Quader, d.h. zu regelmässigen, rechteckigen Blöcken zugehauene Steine, handelt, sondern um Bruchsteine, die allerdings durch die natürliche Schichtung des Felsens beim Brechen der Form des Quaders sehr nahekommen.

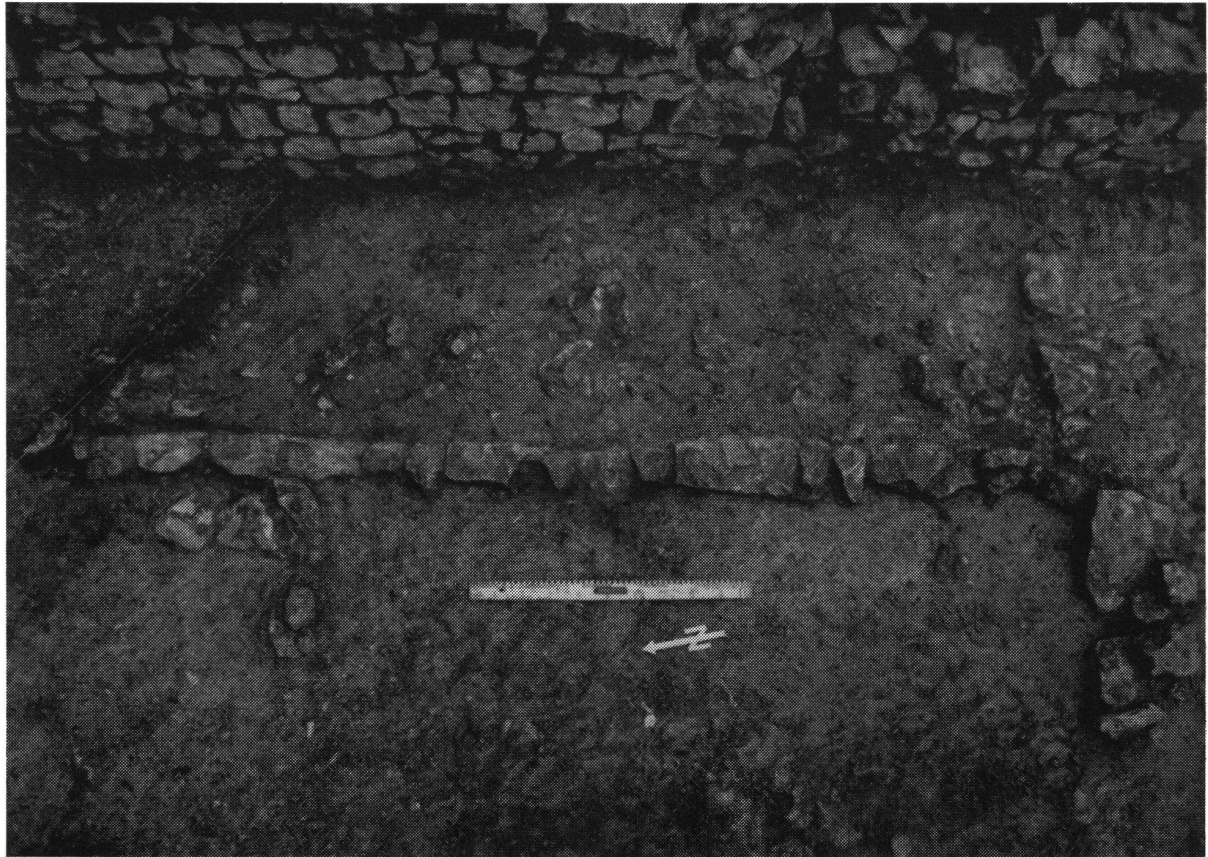
Abb. 3. Balkensubstruktion (l) von Bau 9. Am oberen Bildrand Westmauer von Bau 2.

Die gleiche Zone der Burg, welche schon für die Steinbauten die am besten erhaltenen Befunde geliefert hatte, entpuppte sich auch hinsichtlich der Spuren von Holzhäusern als äusserst ergiebig. Zunächst fanden wir im Innern des Steinhauses 2 eine grosse Fläche stark verbrannten Lehms (j), die teilweise bis zu 10 cm von grauweisser, lockerer Asche überlagert war. Da der Mergel, auf den die Südmauer von Haus 2 aufgesetzt ist, diese Feuerstelle überdeckte, muss sie älter sein, ebenso wie die beiden Pfostenlöcher und eine sie verbindende, als Balkenlager interpretierbare Bodenverfärbung (k). Westlich von Bau 2 wurde dann ein Befund entdeckt, mit dem j und k in einem Zusammenhang stehen dürften. Es handelt sich um eine schmale Steinsetzung (l), die sich an ihrem südlichen Ende T-förmig nach beiden Seiten hin fortsetzt. Gegen die Umfassungsmauer d hin wurde darüber hinaus ein Mauerwinkel freigelegt (m), der ebenfalls zu diesem Gebäude gehören muss. Eine starke Brandverfärbung (n) dürfte auch hier auf eine Feuerstelle hinweisen.
