## Die Oedenburg bei Wenslingen BL

### Vorbericht über die Grabungen 1976–1979

Von Jürg Tauber

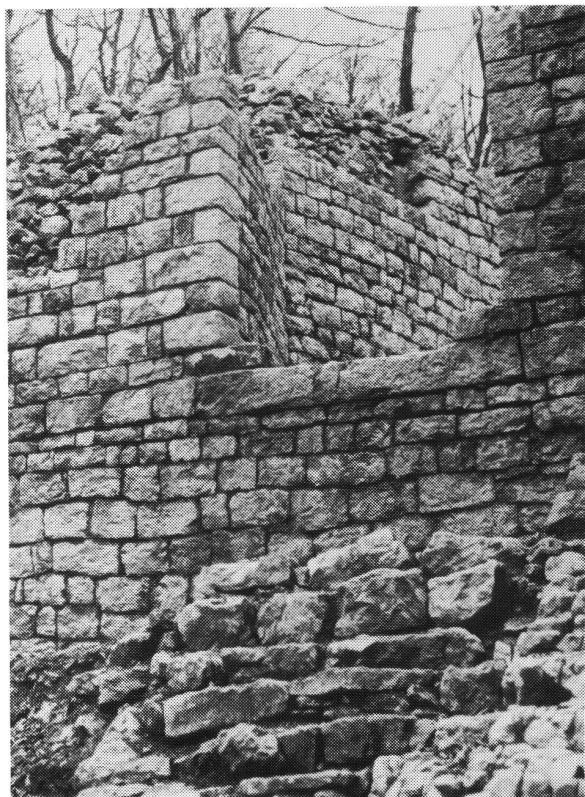
Wenslingen, Oedenburg.

Die konservierte Toranlage von Norden.

Die Toranlage (Bau 4) muss zusammen mit der Schildmauer als aufwendigste Maurerarbeit auf der Oedenburg betrachtet werden. Da die Ausgrabung dieser Zone sowie die Restaurierung bereits mehr als zehn Jahre zurückliegen und ausserdem schon publiziert sind, kann auf eine detaillierte Beschreibung verzichtet werden. Die wichtigsten Erkenntnisse seien jedoch kurz zusammengefasst.

Das Tor ist in eine natürliche Felskluft hineingebaut. Beide Torwangen bestehen aus lagerhaft vermauerten, regelmässigen Quadern, die westliche Wange verläuft geradlinig, während die östliche geknickt ist. Unmittelbar hinter der Toröffnung konnten die Ausgräber die Drehpfannen der beiden Torflügel beobachten. Die Torflur selbst verläuft horizontal und steigt dann unregelmässig stark an, bis sie das Niveau des Hofes erreicht. Mindestens der obere Teil der Torflur war von einem Gewölbe überdeckt, welches eine Rekonstruktion der Toranlage als eigentlichen Torturm verlangt.

Die Schwellenhöhe des Tores ist vom Aussengelände mittels einer Mauer um gut 1,5 m angehoben. Der Zugang muss deshalb über eine Hilfskonstruktion erfolgt sein, die man sich am ehesten als hölzerne Rampe zu denken hat.

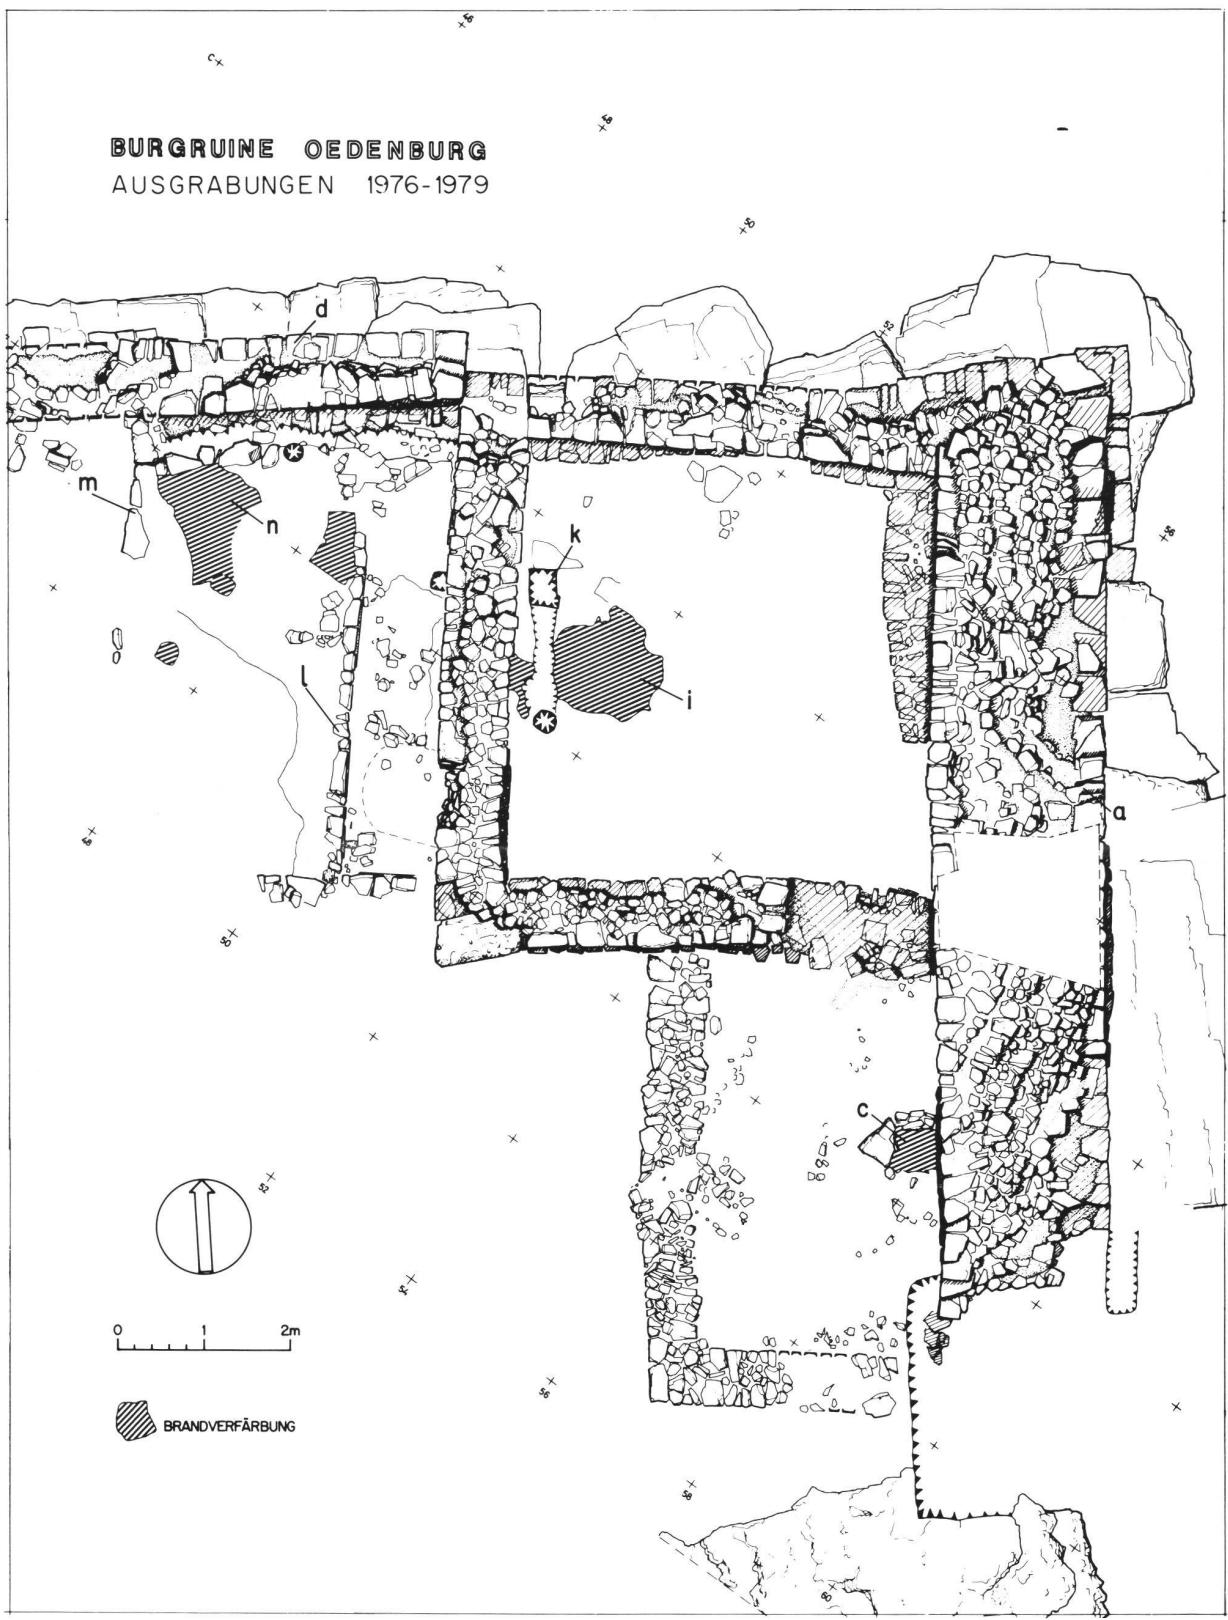
Abb. 1. Steingerechter Plan des Burgareals. Oben die Bauten 2 und 9 (Befunde i–m), unten Bau 3 mit Feuerstelle (c).

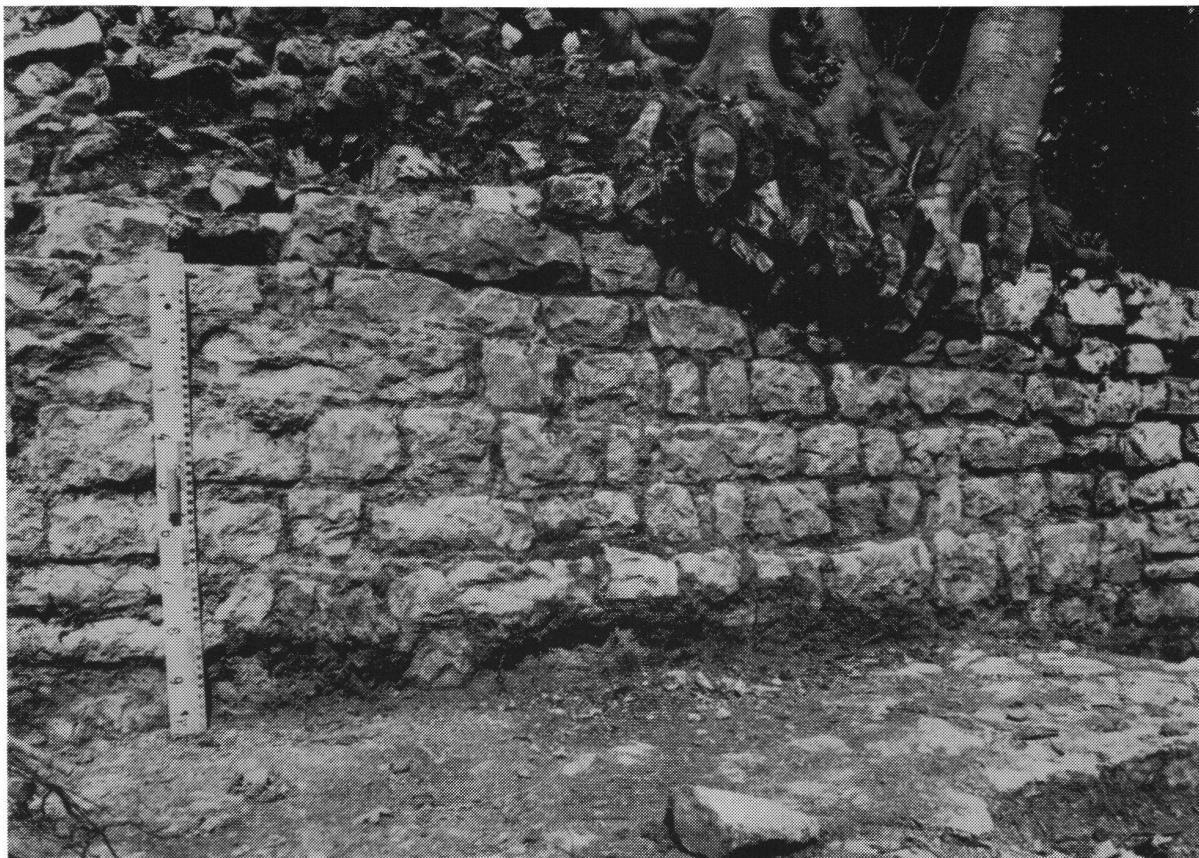
Abb. 2. Lagerhaftes Quadermauerwerk am Aussenmantel der Schildmauer.

Das wohl markanteste aus Steinen errichtete Bauwerk ist die Mauer (a), welche die Burg gegen den Graben und die leicht zugängliche Stelle hin von der Hochfläche trennt. Sie beginnt am südlichsten Punkt der Burg in annähernd östlicher Richtung und biegt in zwei leichten Knicken nach Norden um. Ihre Dicke beträgt zwei Meter, bei der Mauertechnik fallen die lagerhaft verlegten Quader auf (Abb. 2). Allerdings muss der Begriff "Quader" insofern präzisiert werden, als es sich nicht um eigentliche Quader, d.h. zu regelmässigen, rechteckigen Blöcken zugehauene Steine, handelt, sondern um Bruchsteine, die allerdings durch die natürliche Schichtung des Felsens beim Brechen der Form des Quaders sehr nahekommen.

Die Struktur der Mauer a ist jedoch nicht auf der ganzen Länge einheitlich. Generell wurden innen grössere

Steine verwendet als am Aussenmantel. Lediglich im nördlichsten Abschnitt, im Bereich der Bauten 2 und 3, ist dieses Verhältnis umgekehrt: Der Innenmantel ist an dieser Stelle aus regelmässigen, eher kleinen Steinen aufgeführt, wobei durch das Einfügen von Lagen hochkant gestellter Handquader eine überaus lebendige Struktur entstand.

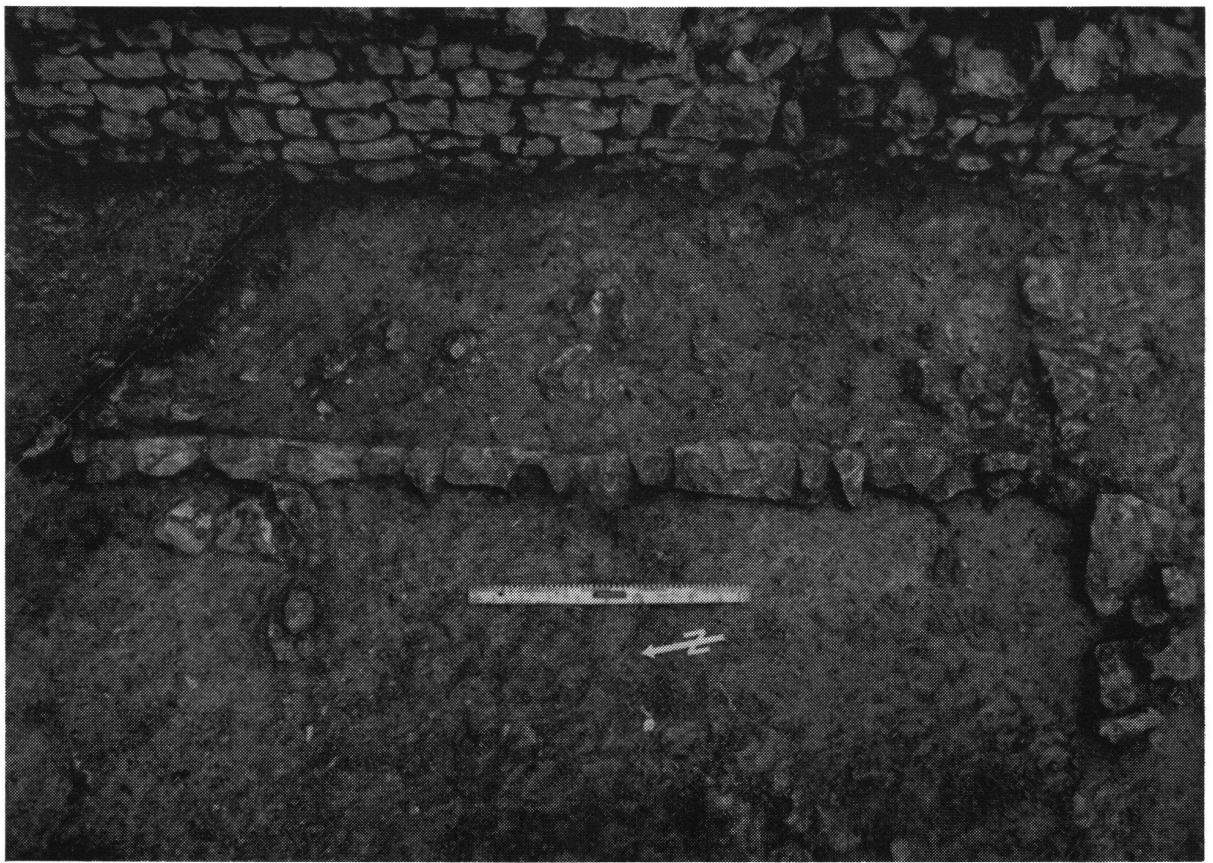
Abb. 3. Balkensubstruktion (l) von Bau 9. Am oberen Bildrand Westmauer von Bau 2.

Die gleiche Zone der Burg, welche schon für die Steinbauten die am besten erhaltenen Befunde geliefert hatte, entpuppte sich auch hinsichtlich der Spuren von Holzhäusern als äußerst ergiebig. Zunächst fanden wir im Innern des Steinhauses 2 eine grosse Fläche stark verbrannten Lehms (j), die teilweise bis zu 10 cm von grauweisser, lockerer Asche überlagert war. Da der Mergel, auf den die Südmauer von Haus 2 aufgesetzt ist, diese Feuerstelle überdeckte, muss sie älter sein, ebenso wie die beiden Pfostenlöcher und eine sie verbindende, als Balkenlager interpretierbare Bodenverfärbung (k). Westlich von Bau 2 wurde dann ein Befund entdeckt, mit dem j und k in einem Zusammenhang stehen dürften. Es handelt sich um eine schmale Steinsetzung (l), die sich an ihrem südlichen Ende T-förmig nach beiden Seiten hin fortsetzt. Gegen die Umfassungsmauer d hin wurde darüber hinaus ein Mauerwinkel freigelegt (m), der ebenfalls zu diesem Gebäude gehören muss. Eine starke Brandverfärbung (n) dürfte auch hier auf eine Feuerstelle hinweisen.

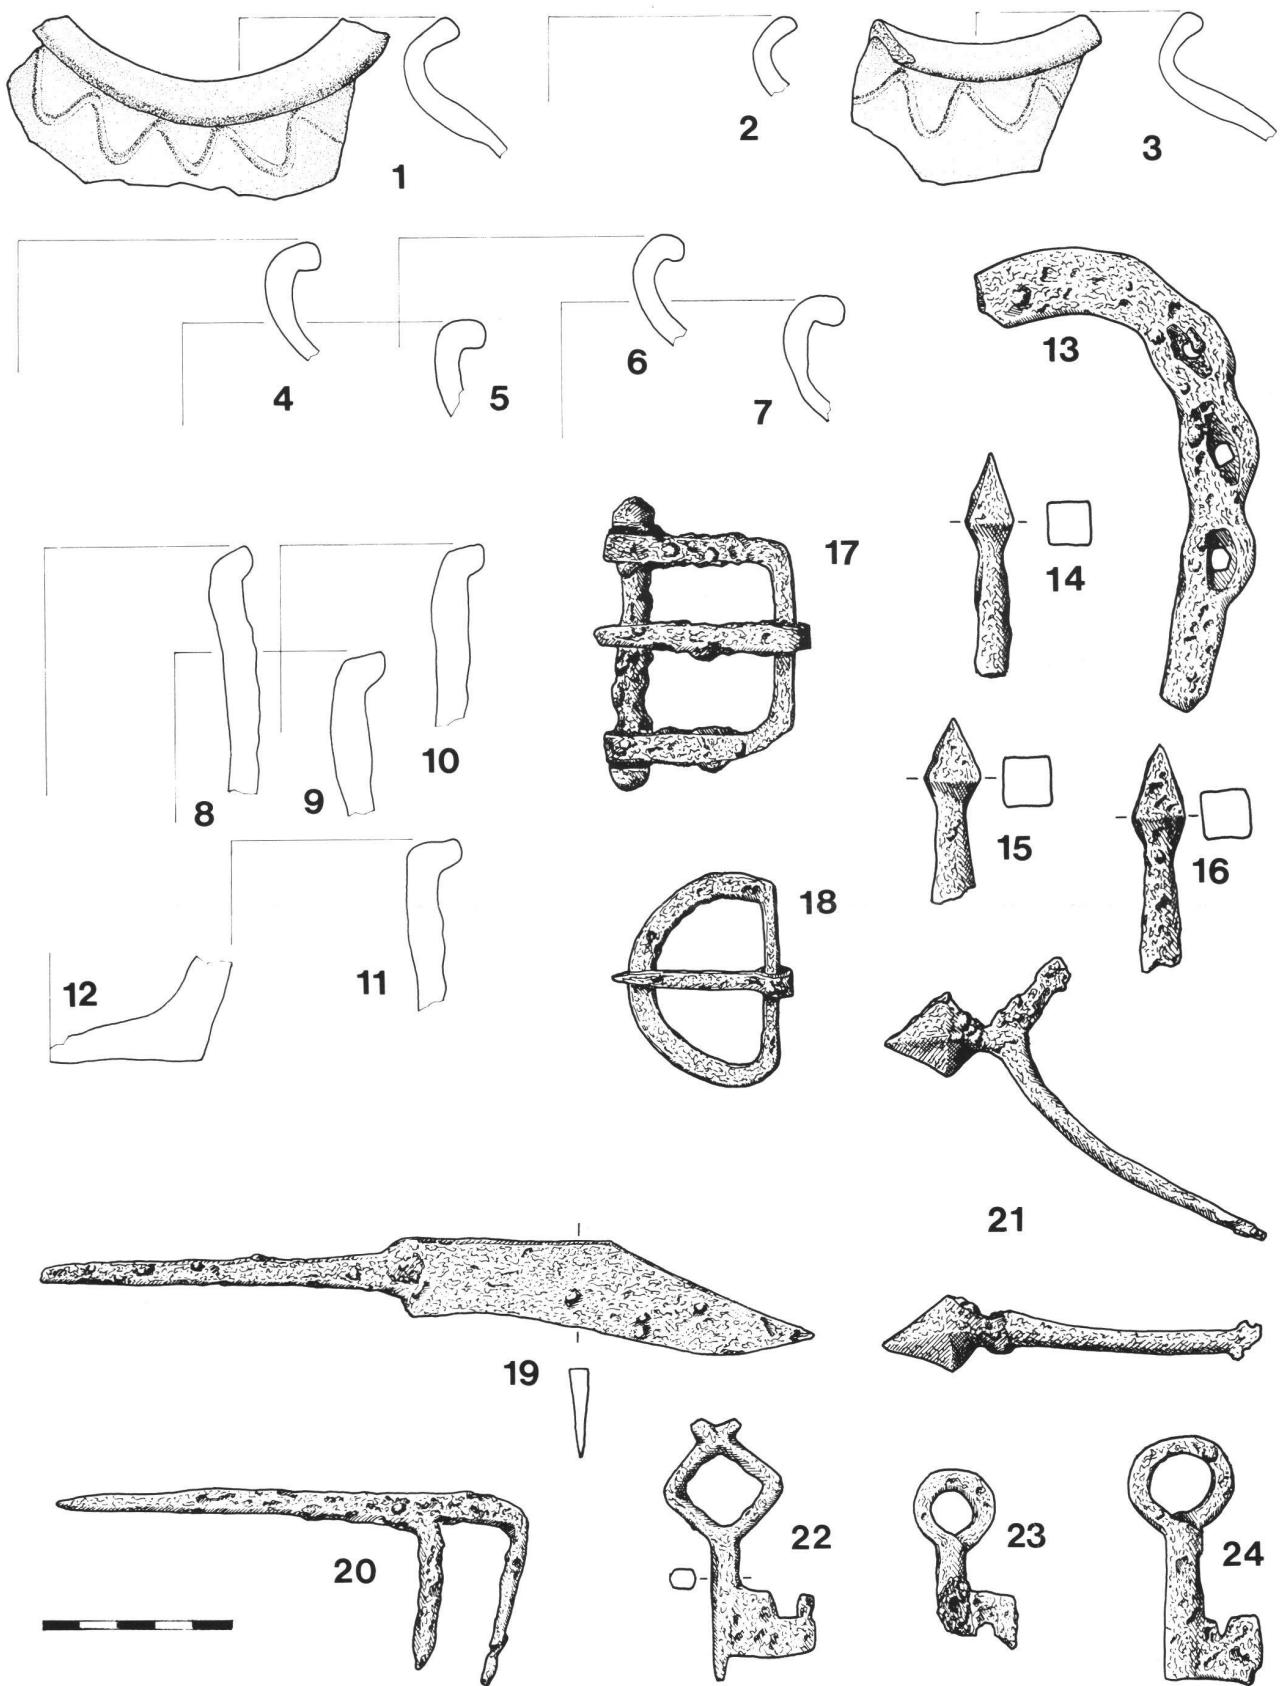
Abb. 4. Auswahl von Funden (Massstab entspricht 5 cm)

Aus demselben Grabungsbereich stammen aber auch die jüngsten Keramikfunde. Auch hier ist es Haus 3, das vom Befund her späteste, welches die entsprechenden Scherben geliefert hat. Ihre absolute Datierung fällt in die Zeit um 1180 (Abb. 4, 4–7).

Rand (Abb. 4 , 8–12). Das Material ist wesentlich stärker und gröber gemagert und schlechter gebrannt als dasjenige der Geschirrkeramik. Die auf der Oedenburg gefundene Form gehört zwar nicht zu den ältesten überhaupt bekannten Kacheln, wie sie etwa auf der Frohburg gefunden wurden, sondern dürfte einige Jahrzehnte später anzusetzen sein und in die Zeit um 1130 gehören.

Bereits aus den früheren Grabungen bekannt waren die Hufeisenfragmente (wie Abb. 4 , 13) welche zu Dutzenden, und die Hufnägel, welche zu Hunderten gefunden wurden. Daneben konnten aber weitere, zum Teil nicht alltägliche Gegenstände geborgen werden, etwa Pfeileisen mit pyramidenförmiger Spitze (Abb. 4 , 14–16), Schnallen von rechteckiger oder halbrunder Form (Abb. 4 , 17 und 18), Messer und eine Fleischgabel (Abb. 4 , 19 und 20) sowie verschiedene Schlüssel (Abb. 4 , 22–24). Auch der Reitbedarf ist neben den Hufeisen und -nägeln reichhaltig vertreten: Abgesehen von einem Steigbügel konnten drei gar nicht oder nur wenig fragmentierte Sporen verschiedener Entwicklungsstufen geborgen werden. Zwar weisen alle den charakteristischen doppelt pyramidenförmigen Stimulus auf, doch sind beim ältesten die Arme fast gerade (Abb. 4 , 21), während sie beim jüngsten bereits eine starke Krümmung aufweisen.

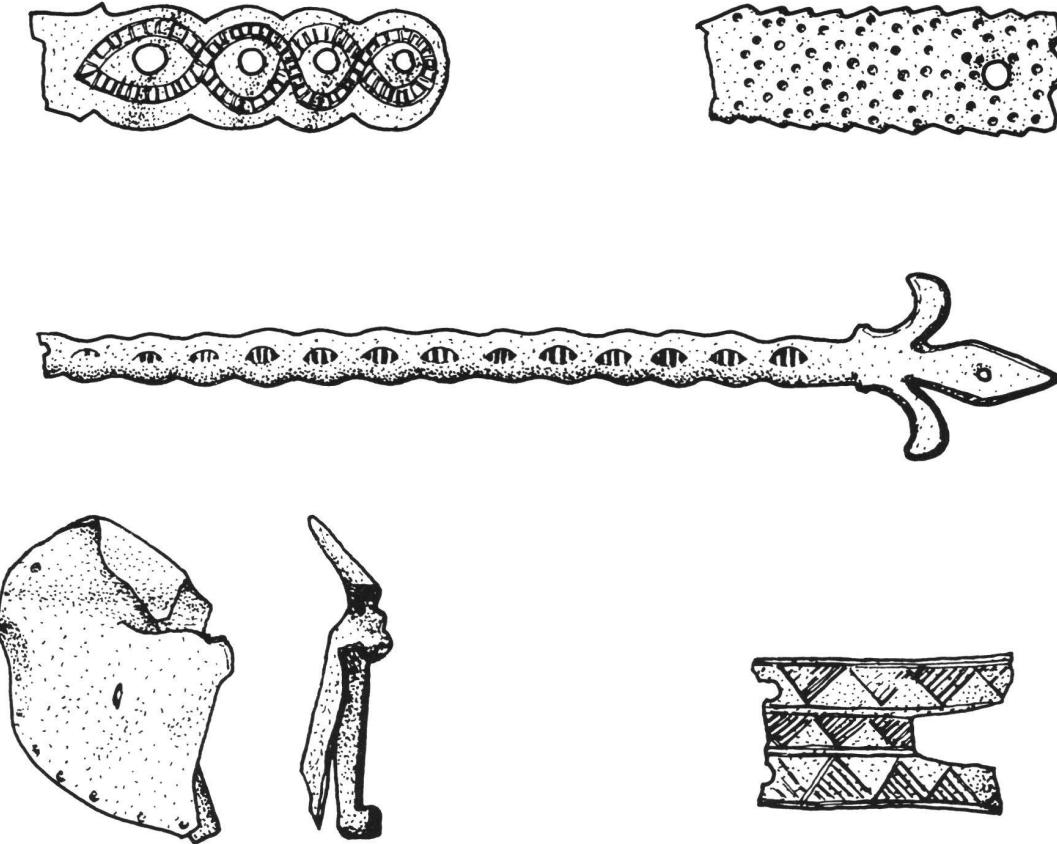
Abb. 5. Vergoldete Kupferbeschläge. Natürliche Grösse.

Die weiteren Metallfunde gehören zu den Fundgruppen, die sonst auf Burgen noch seltener sind als gut erhaltene Eisenfunde. Zunächst sind sechs silberne Brakteaten zu nennen, die alle demselben Typ, einem Kolbenkreuzpfennig der Zeit um 1160, angehören (vgl. Wielandt 45)<sup>2</sup>. Dann ist aber vor allem auf die Kupfer- und Bronzebeschläge und Beschlagfragmente hinzuweisen, die meist verziert und außerdem noch vergoldet sind (Abb. 5 ). Welchem Gegenstand sie als Schmuck dienten, muss weitgehend offengelassen werden, sie dürften am ehesten Beschläge von kleinen Truhen oder Schatullen gewesen sein, doch kämen einige auch als Teile der Tracht oder des Pferdegeschirrs in Frage.

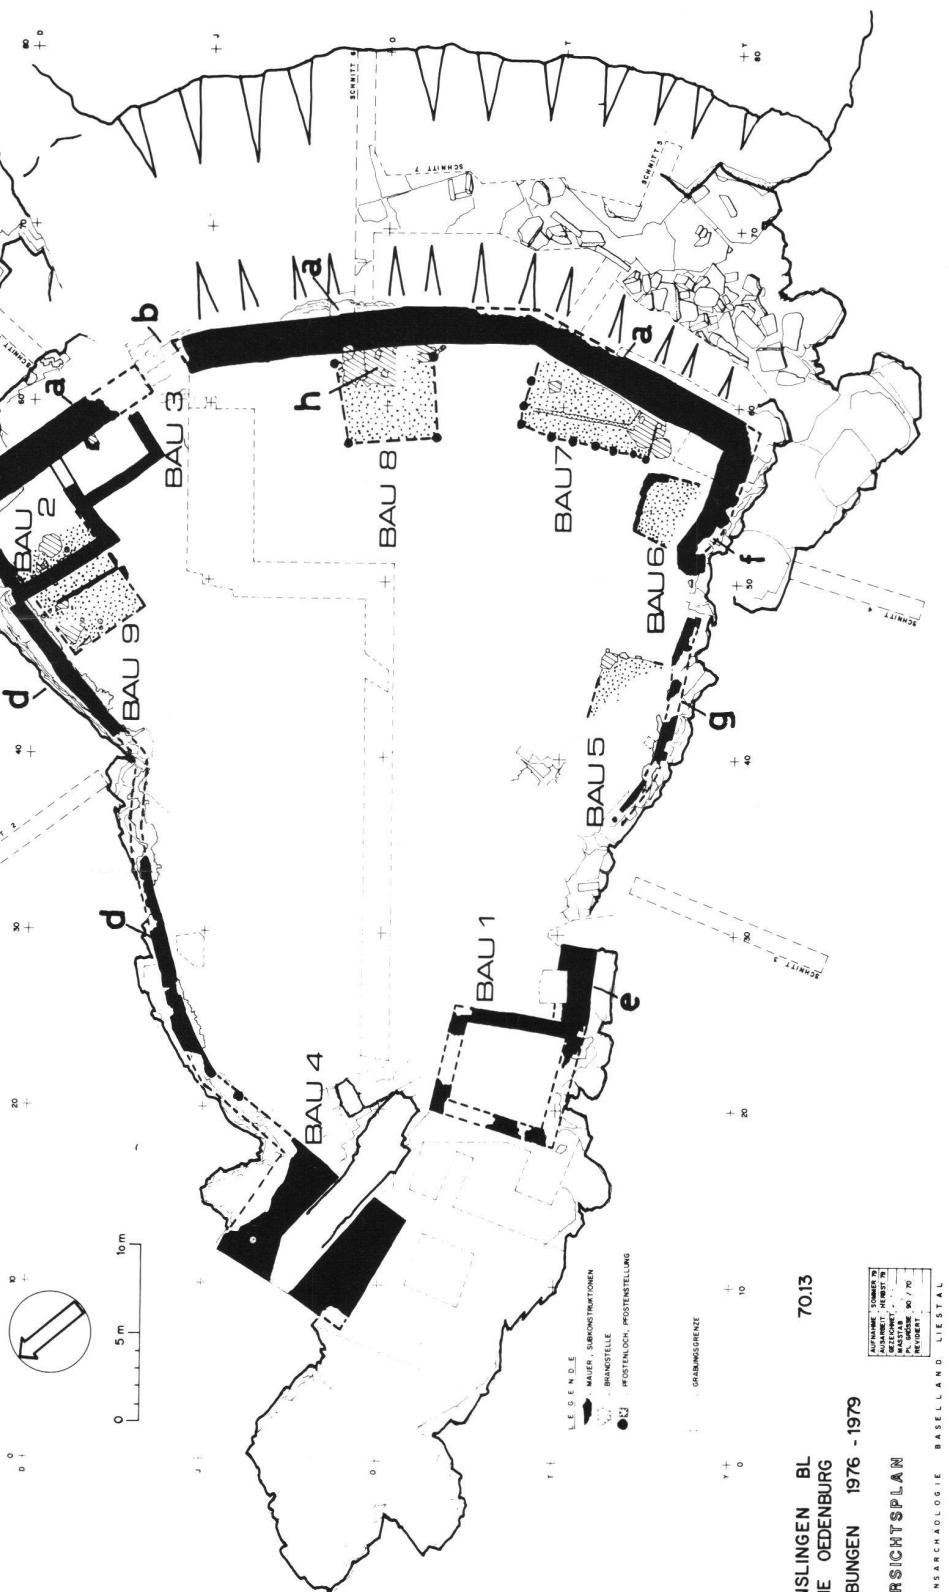
BURGRUINE OEDENBURG  
AUSGRABUNGEN 1976 - 1979

Abb. 6. Vereinfachter Gesamtplan mit Mauern und ergänzbaren Holzgrundrissen. Im Text erwähnte Befunde sind mit Kleinbuchstaben bezeichnet.

- <sup>1</sup> Die Bezeichnung mit kleinen Buchstaben betrifft die Befunde, diejenige mit Zahlen die einzelnen Bauten auf den Abbildungen 1 und 6.
- <sup>2</sup> Friedrich Wielandt, Die Basler Münzprägung von der Merowingerzeit bis zur Verpfändung der bischöflichen Münze an die Stadt im Jahr 1373. Schweizer Münzkataloge VI, Bern 1971, S. 68 und Tafel 4.
