Artikel: Burg Wulp/Küsnacht ZH : provisorischer Bericht der Grabung im Sommer 1980

Burg Wulp/Küsnacht ZH

Provisorischer Bericht der Grabung
im Sommer 1980
von *Thomas Bitterli*

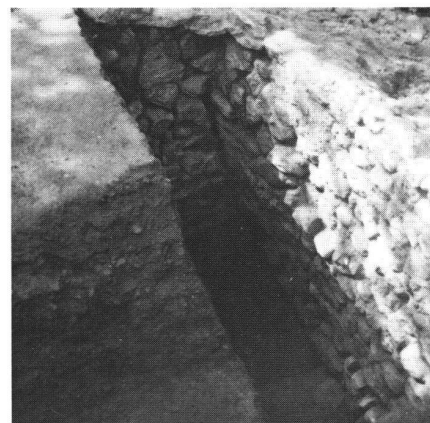
Fläche A, die südwestliche Ecke der Umfassungsmauer. In der südlichen Maueransicht sind die Risse deutlich erkennbar. Unter der westlichen Mauerpartie ist die ältere Mauer M 21 zu sehen.

er liegen an dieser Stelle rund 3,2 m unter der heutigen Oberfläche. Unter dem Fundament der jüngeren Umfassungsmauer wurde noch eine weitere, ältere Mauer (M 21) entdeckt, die in ihrem Verlauf leicht zur darüberliegenden Mauer verschoben ist. Die Vermutung, dass nach dem Bau der ersten Mauer einmal ein Stück Mauer abrutschte, erhärtet sich beim Anblick der zum Hof gewandten Maueransicht der südlichen Umfassungsmauer. In der ganzen erhaltenen Höhe weist die Mauer nämlich zwei durchgehende Risse auf. Anscheinend rutschte die westliche Mauerpartie ab, und da der Eckverband stabil ist, wurde die südliche Mauerpartie des Eckverbandes entzweigerissen. Diese ältere Mauer lässt sich nach Norden noch in die Fläche C hinein verfolgen und bricht dort ab. Der Verlauf nach Süden konnte nicht geklärt werden, da wir nicht unter das Fundament der südlichen Umfassungsmauer gehen konnten. Ein deutlicher Unterschied der beiden Mauern besteht in der Struktur. Die jüngere Mauer ist bis in den Fundamentbereich ausgefugt. Die darunterliegende Mauer da-

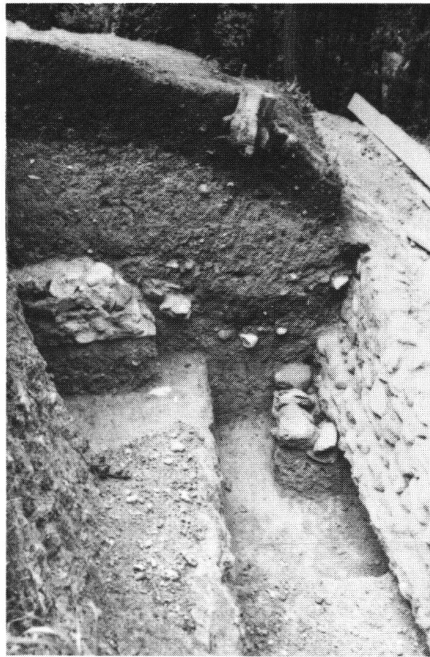
**Fläche C. Mustergültiges Profil der Süd-
wand. Erkennbar ist rechts unter der Um-
fassungsmauer die Mauer M21. Links,
noch in der Profilwand, Mauer M22.**

Im Südprofil von Fläche C entsprechen die Schichtenverhältnisse gerade noch denjenigen von Fläche A und B. In der Profilwand ist ein Mauerstumpf zum Vorschein gekommen, der nach Osten verläuft. Vermutlich steht diese Mauer

M22 in Verbindung mit der Mauer M20 in Fläche B. Im übrigen sind die Schichtenverhältnisse in C sehr einfach. Über dem Mergeluntergrund liegt eine lockere, ca. ein Meter mächtige Mergelauffüllung, die von der oberen Kulturschicht überdeckt ist. Die in der Fläche A festgestellte ältere Mauer M21 lässt sich in Fläche C nur im südlichsten Teil noch verfolgen, sie bricht unvermittelt ab.

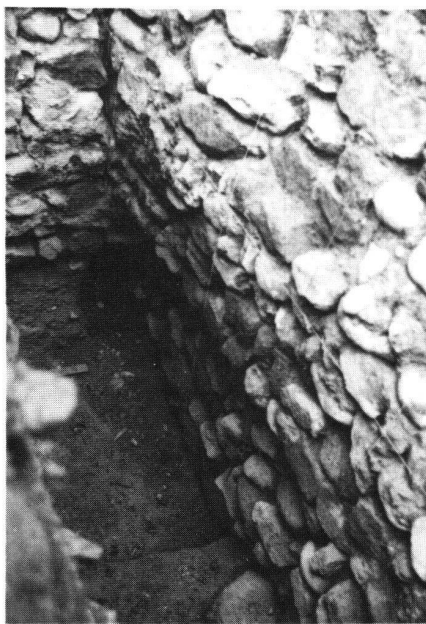
**Fläche A. Unter der westlichen Umfas-
sungsmauer liegt die ältere Mauer M21,
die unter das Fundament der südlichen
Umfassungsmauer läuft.**

gegen ist auf der für uns sichtbaren Seite ohne Mörtel in den Fugen, ja sie scheint sogar trocken gemauert zu sein. Die Schichtenverhältnisse in dieser Fläche waren zuerst unklar, konnten aber im Vergleich mit den Profilen in Fläche B und C geklärt werden. Danach besteht in Fläche A die Stratigraphie aus vier Schichten:

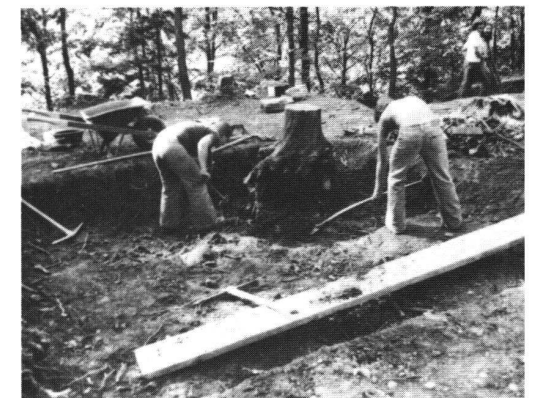
Das Ausgraben der Wurzelstöcke erforderte viel Zeit und Geduld, denn gerade unter diesem Stock wurden mehrere ganze unglasierte Ofenkacheln gefunden.

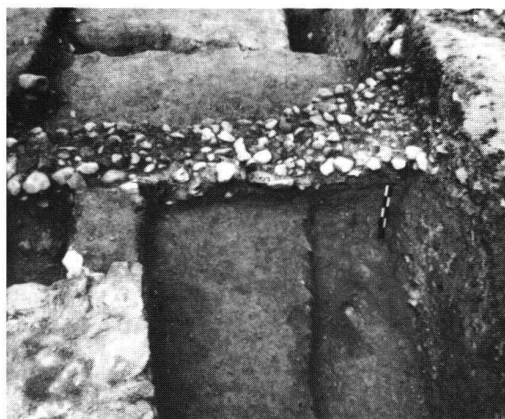
Die Reste der Mauer M4 zwischen den Schnitten K und L. Im Vordergrund ein Stück der Mauer M5, die nach Heid mit M4 in Verbindung stehen soll. Von dieser Verbindung war aber nichts mehr zu entdecken.

In Fläche K und L sind die letzten Reste einer gemörtelten Mauer ausgegraben worden. Da diese Mauer M4 (die Bezeichnung ist von Heid übernommen worden) bereits zweimal ausgegraben und dann wieder zugeschüttet wurde, fanden sich hier auch zahlreiche Rückstände früherer Grabungen, wie etwa Bleistift, Gummi und Konservendosen. Der Verlauf der Mauer nach Norden und nach Süden ist noch nicht abgeklärt.
