Artikel: Burg Wulp/Küsnacht ZH : provisorischer Bericht der Grabung im Sommer 1981

Burg Wulp/Küsnacht ZH

Provisorischer Bericht der Grabung im Sommer 1981
von Thomas Bitterli

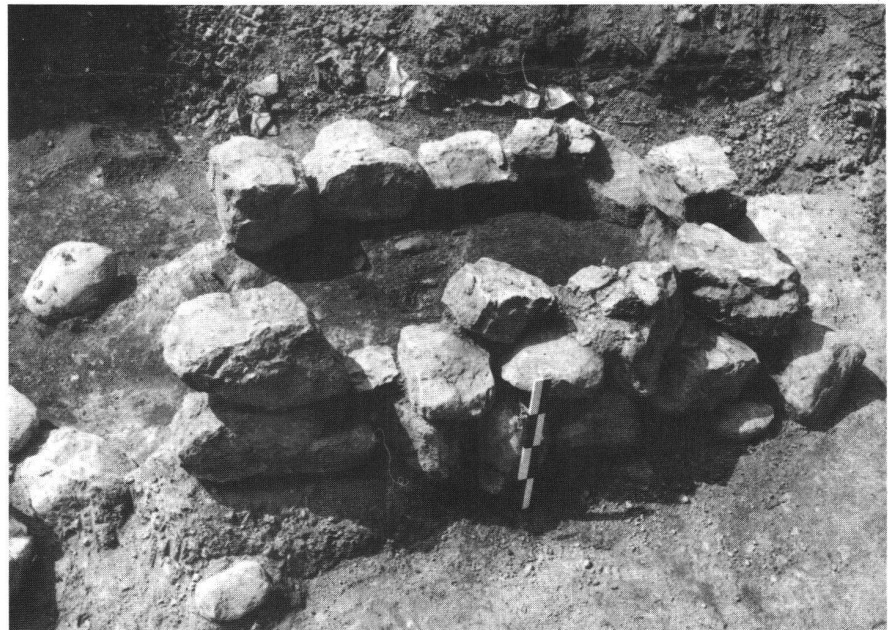
Wulp/Küsnacht, Ofen in der Fläche H, Schrägaufsicht von Norden

Im Nordprofil dieser Fläche ragten im vergangenen Sommer einige Steine heraus, ohne dass dies besonders beachtet wurde. Jetzt wurde die Fläche nach Norden erweitert, und dabei wurden diese Steine vollständig freigelegt. Wie erstaunt waren wir, festzustellen, dass diese Steine die Reste eines Ofens darstellten. Auf dem Mergeluntergrund liegen eng aneinandergefügt grössere Sandsteinblöcke, die zusammen einen U-förmigen Grundriss bilden. Das Mauerwerk ist nicht gemörtelt. Die Sandsteine sind an der Innenseite alle durch Hitzeinwirkung rot gefärbt und der Innenraum ist mit einer Kohleschicht gefüllt. Dies deutet darauf hin, dass es sich um einen Ofen oder um eine gedeckte Feuerstelle handeln muss. Um welche Art von Ofen es sich

handelt, ist schwer zu sagen. Zuerst dachten wir an einen Schmelzofen, weil in ähnlicher Form ein solcher auf der Burg Frohburg gefunden wurde (vgl. NSBV 1974/6, p. 103). Dazu aber fehlt hier das Vorkommen von Schlacke oder Eisenabfällen. Vielleicht war es

eine Esse eines Hufschmiedes, denn es ist auffallend, dass gerade in dieser Fläche zahlreiche Hufeisenfragmente und eine Unzahl von Hufnägeln zum Vorschein kamen, aber kein Stück war im Ofeninnern.
