Burg Wulp/Küschnacht ZH

Provisorischer Bericht der Grabung im Sommer 1981
von Thomas Bitterli

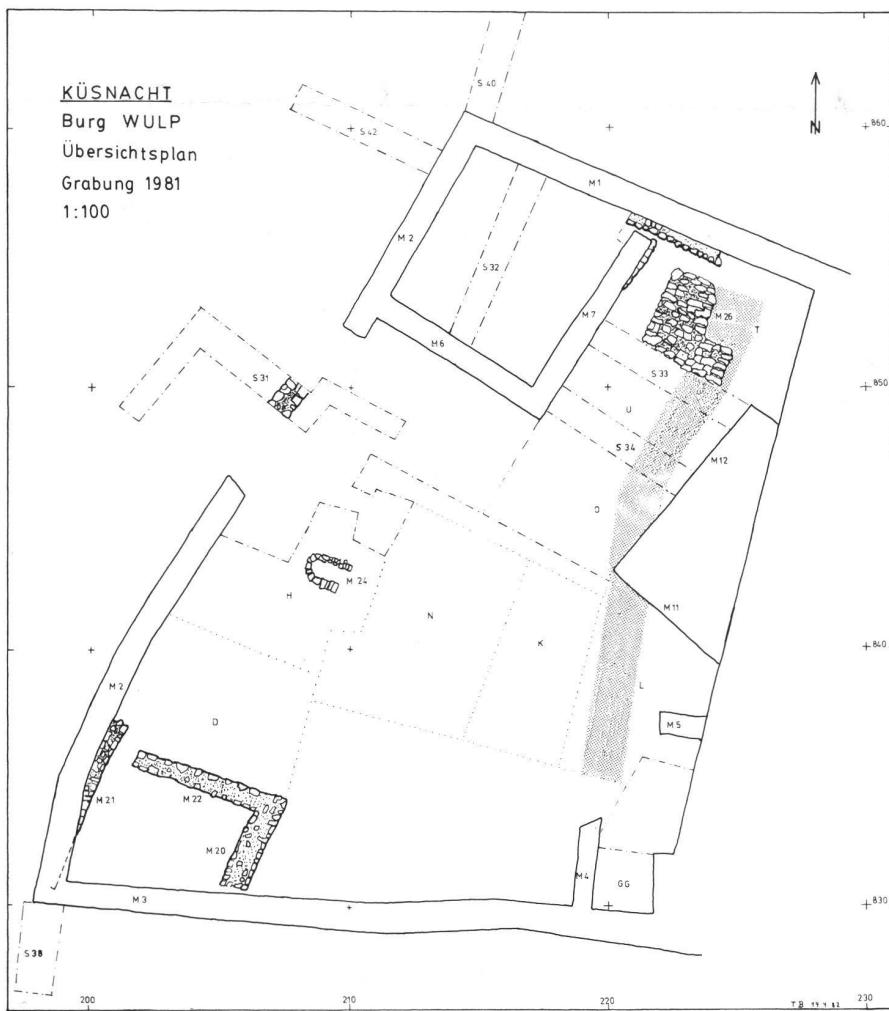
Maueransicht von M7, deutlich ist die zweiteilige Struktur erkennbar. Rechts im Bild ist die Trennfuge zwischen M7 und der Umfassungsmauer zu sehen

Mauer angeschlossen. Überraschenderweise hatte diese Mauer M7 keine Verbindung mit der nördlichen Umfassungsmauer M1. Es besteht eine deutliche Trennfuge von ca. 20 cm. Es ist zu vermuten, dass die Umfassungsmauer einmal nach einem Abbruch wieder aufgebaut wurde, und dabei um etwa einen halben Meter nach aussen verschoben wurde. Da sich diese Unklarheiten erst in den letzten Tagen der 2. Grabungsetappe bemerkbar machten, wurde beschlossen, in einer 3. Etappe im Sommer 1982 diesem Problem nochmals nachzugehen, zumal in diesem Teil des Hofes noch wenig geforscht worden ist.

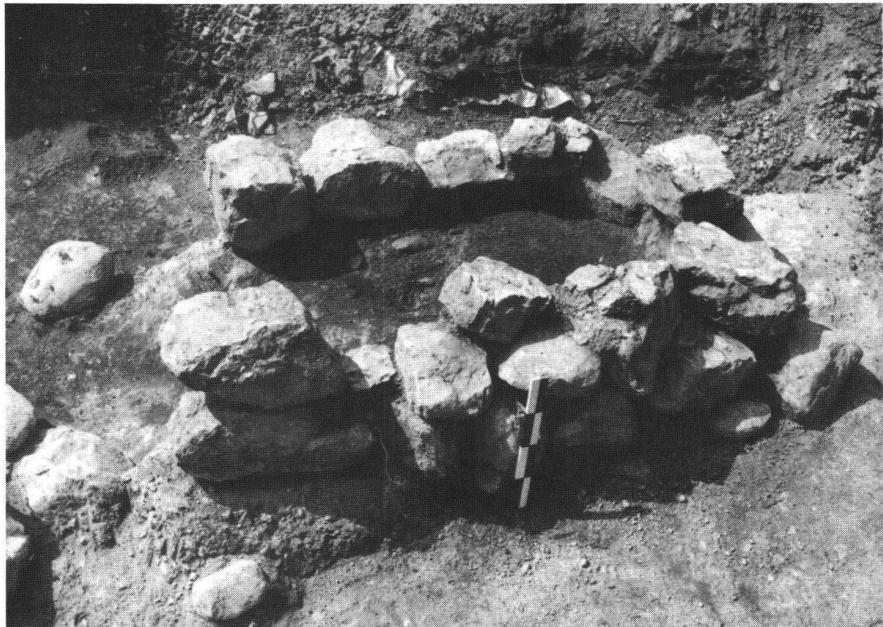
Wulp/Küssnacht, Ofen in der Fläche H, Schrägaufsicht von Norden

Im Nordprofil dieser Fläche ragten im vergangenen Sommer einige Steine heraus, ohne dass dies besonders beachtet wurde. Jetzt wurde die Fläche nach Norden erweitert, und dabei wurden diese Steine vollständig freigelegt. Wie erstaunt waren wir, festzustellen, dass diese Steine die Reste eines Ofens darstellen. Auf dem Mergeluntergrund liegen eng aneinandergesetzte grössere Sandsteinblöcke, die zusammen einen U-förmigen Grundriss bilden. Das Mauerwerk ist nicht gemörtelt. Die Sandsteine sind an der Innenseite alle durch Hitzeinwirkung rot gefärbt und der Innenraum ist mit einer Kohleschicht gefüllt. Dies deutet darauf hin, dass es sich um einen Ofen oder um eine gedeckte Feuerstelle handeln muss. Um welche Art von Ofen es sich

handelt, ist schwer zu sagen. Zuerst dachten wir an einen Schmelzofen, weil in ähnlicher Form ein solcher auf der Burg Froburg gefunden wurde (vgl. NSBV 1974/6, p. 103). Dazu aber fehlt hier das Vorkommen von Schlacke oder Eisenabfällen. Vielleicht war es

eine Esse eines Hufschmiedes, denn es ist auffallend, dass gerade in dieser Fläche zahlreiche Hufeisenfragmente und eine Unzahl von Hufnägeln zum Vorschein kamen, aber kein Stück war im Ofeninnern.

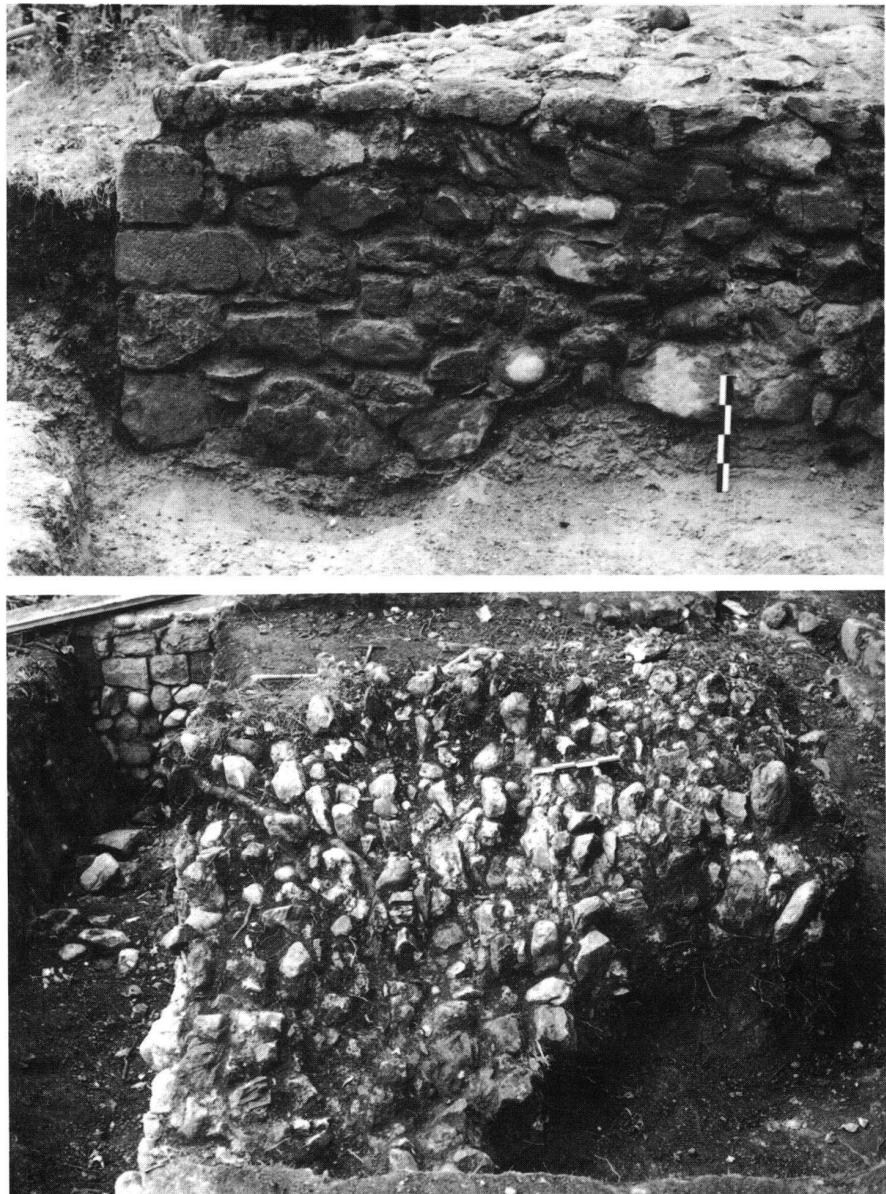
Ansicht der Mauerecke von M11. Deutlich sichtbar ist die Ausbuchtung der Fundamentlage in den ehemaligen Graben

Dieser Mauerschutt wurde nun sorgfältig abgebaut, in der Hoffnung, datierende Kleinfunde zu finden. Doch die Hoffnung war vergebens. Deshalb wurde eine grössere Menge Kohlenproben entnommen, denn vielleicht ergibt die C-14-Datierung einen Anhaltspunkt. Nachdem nun auf diese Weise der Mauerschutt bis zum grossen Vier ecketurm abgetragen wurde, zeigte sich eine neue Überraschung. Die Turmecke steht genau in der Grube, und das Fundament der Mauer M11 macht an dieser Stelle eine Ausbuchtung nach

unten. Bei genauerer Untersuchung wurde sogar festgestellt, dass unter diesem Fundament noch eine schwache Spur vom Mauerschutt und von Holzkohle vorhanden war. Somit ist zumindest deutlich, dass diese Grube älter sein muss als der Vier ecketurm.

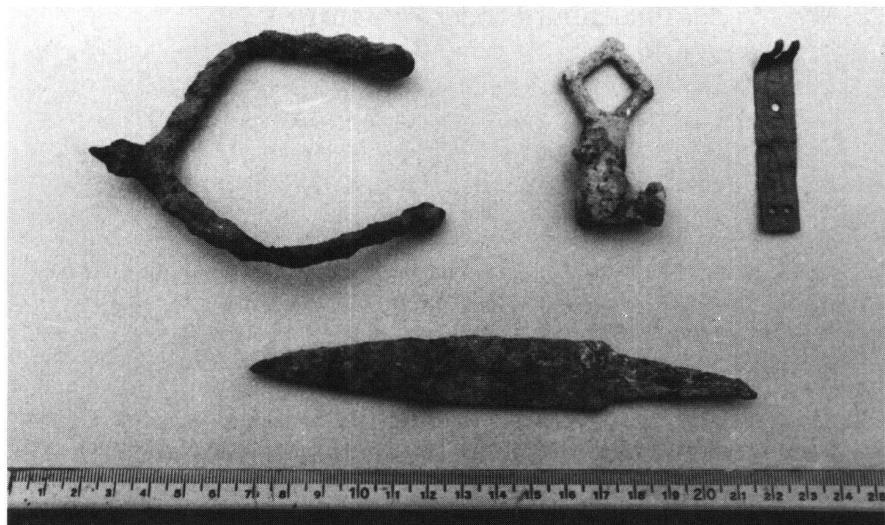
Sporen (vermutl. 13. Jh.), Messer (wohl 12. Jh.), Schlüssel (wohl 13. Jh.), Verschlussblech

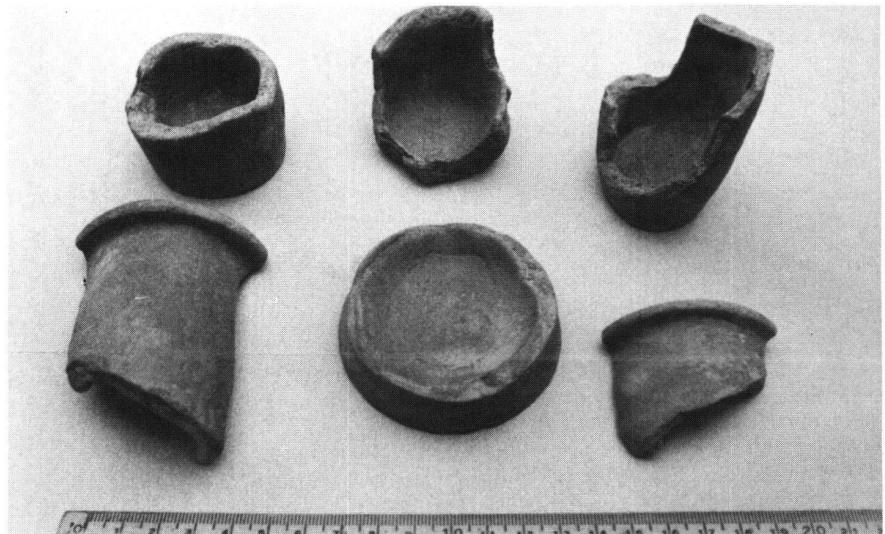
Boden- und Randfragmente von Topf- und Becherkacheln (alle 12. Jh.)

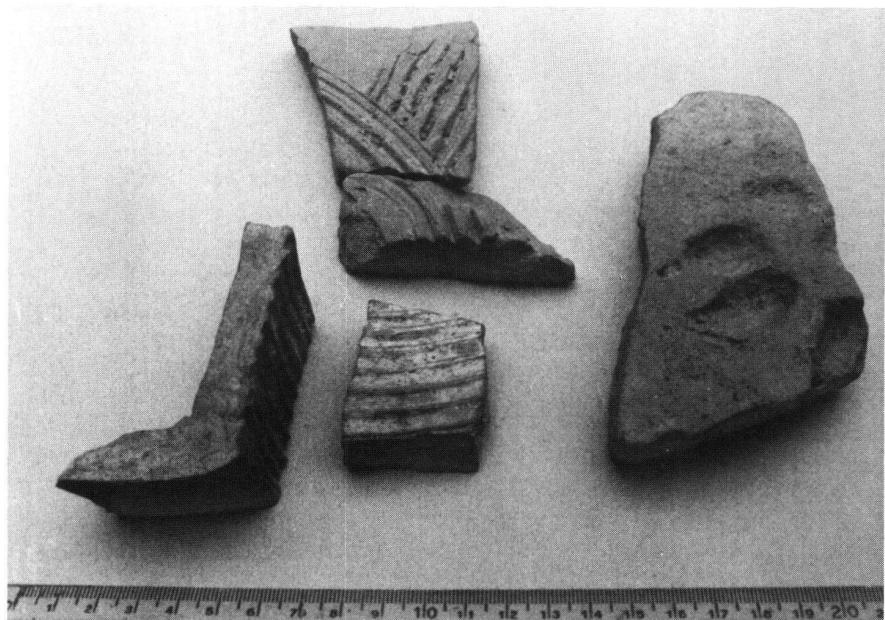
Fragmente von Hypokaströhren, daneben Flachziegel mit Hundepfotenabdruck
