Burg Wulp/Küsnacht ZH

Provisorischer Bericht der Grabung im Sommer 1981
von Thomas Bitterli

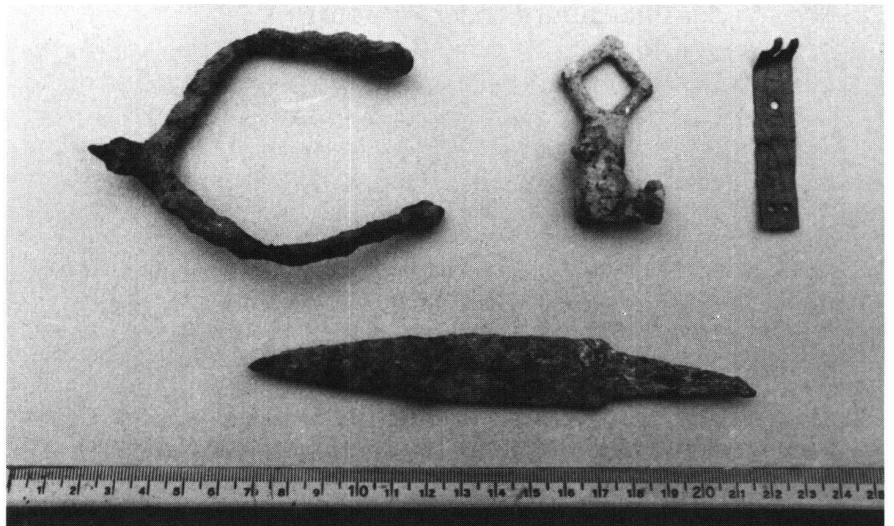
Sporen (vermutl. 13. Jh.), Messer (wohl 12. Jh.), Schlüssel (wohl 13. Jh.), Verschlussblech.

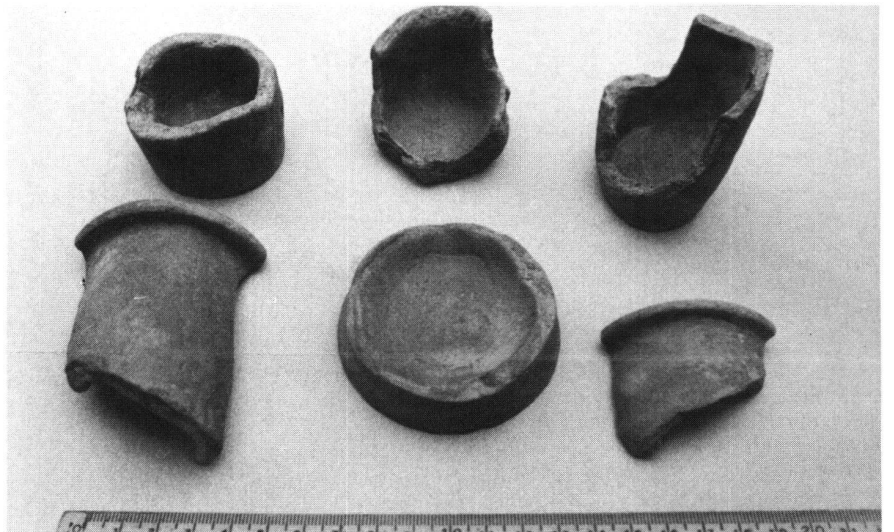
Boden- und Randfragmente von Topf- und Becherkacheln (alle 12. Jh.)

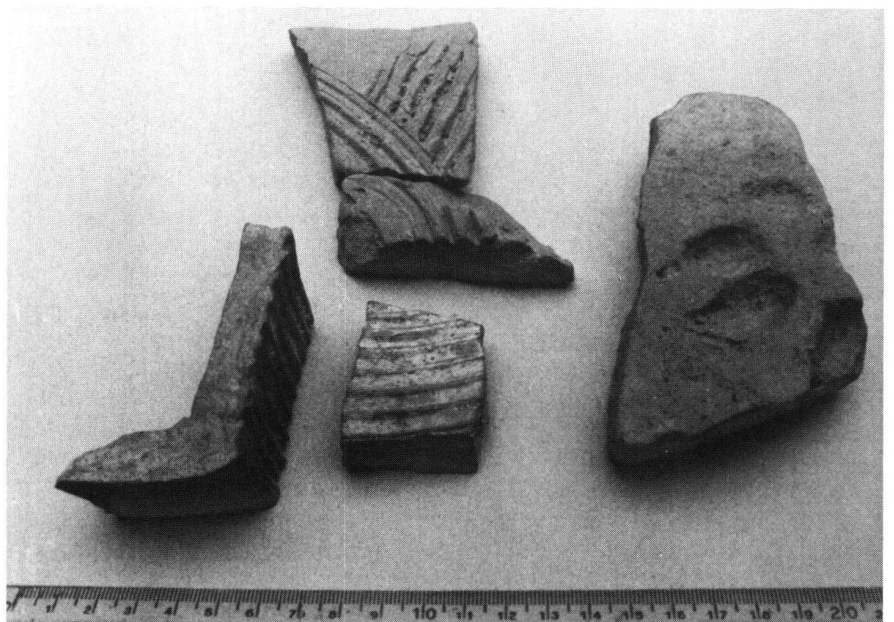
Fragmente von Hypokauströhren, daneben Flachziegel mit Hundepfotenabdruck
