Artikel: Walliser Grottenburgen aus Holz und Stein

Autor: Högl, Lukas

Walliser Grottenburgen aus Holz und Stein

von Lukas Högl

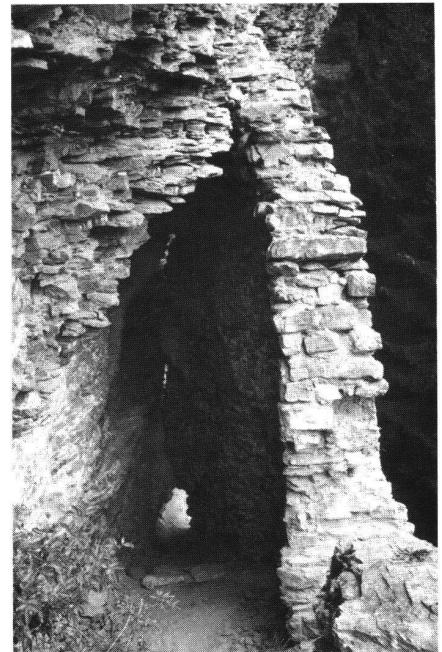
Abb. 1 Mollens 1 VS, Rochers des Echères. Unterer Bau. Ansicht des Wandabrisses.

Gerade wegen dieser etwas enttäuschenden Sachlage war es interessant, in der zweiteiligen Grottenburg Mollens 1 (Rochers des Echères) einige im Mauerwerk eingebettete Rundhölzer, beziehungsweise deren Negative feststellen zu können. Die gemauerten Wände schliessen hier, etwas zurückgewölbt, mit ihrer Oberkante an die Felsen ab (Abb. 1). Die Hölzer stehen bündig mit der Innenfläche im über-

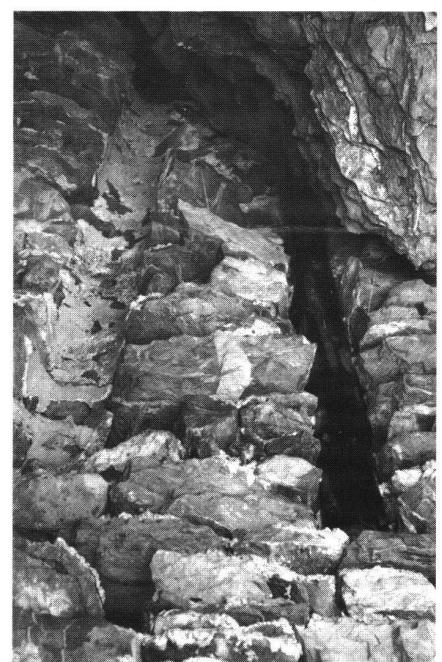
Abb. 2 Mollens 1 VS, Rochers des Echères. Unterer Bau. Blick von unten in den zurückgewölbten Wandteil. Rechts das noch verhandene Stützholz, links das Negativ eines anderen, verlorenen.

hängenden Wandteil, sind also halbwegs Stützelemente, und halb spielen sie die Rolle einer partiellen verlorenen (=nach dem Bauvorgang nicht entfernten, beziehungsweise nicht entfernbar) Gewölbeschalung (Abb. 2). Könnte sich hier ein Einfluss der wesentlich auf Holz ausgerichteten Bau-

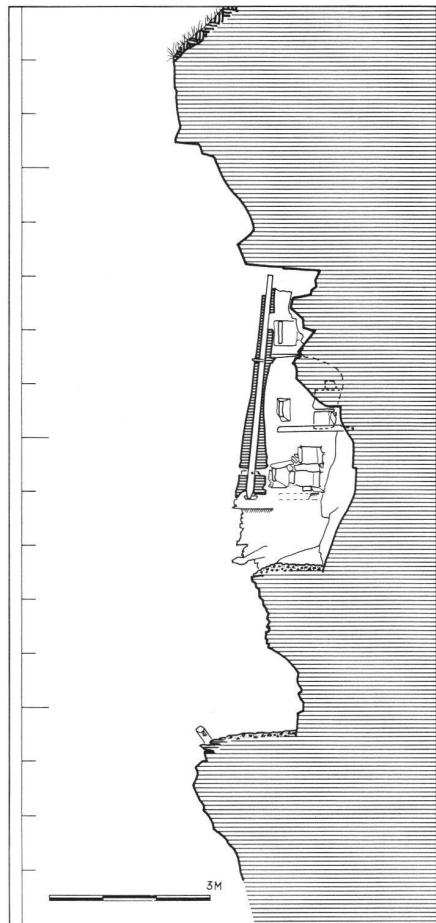
Abb. 3 Hérémence VS, grotte aux fées. Blick von unten steil in die Felswand hinauf. Links der verputzte Bau, rechts der obere Bau.

Die Bauten der Grottenburg von Hérémence liegen in einem überhängenden Abbruch auf zwei Felsbändern, die gegen die Zugangsseite hin zusammenlaufen (Abb. 3, 4, 5). Das untere Felsband zieht sich 1 bis 2 m breit über etwa 23 m Länge fast genau waagrecht hin und trägt an seinem hintersten Ende den hölzernen Bau (Titelbild und Abb. 6). Das obere steigt auf ungefähr 11 m Länge um rund 3,5 m an, hat eine grösste Breite von etwa 3 m und war zum grössten Teil überbaut. Der hier in voller Höhe erhaltene Mauerteil ist im Grundriss leicht gekrümmmt, lehnt sich seitlich an die Felswand an und neigt sich auch in der Fläche um 30 bis 40 cm gegen sie (Abb. 7). Als dünne Mauerschale (Stärke 25 bis 60 cm) ist sie um ein leicht geneigt stehendes, über 4 m langes Rundholz gemauert worden. Weitere Hölzer und Kanäle von solchen durchziehen die Mauer, deren Schrägen aber allein durch das erwähnte Rundholz ermöglicht ist.

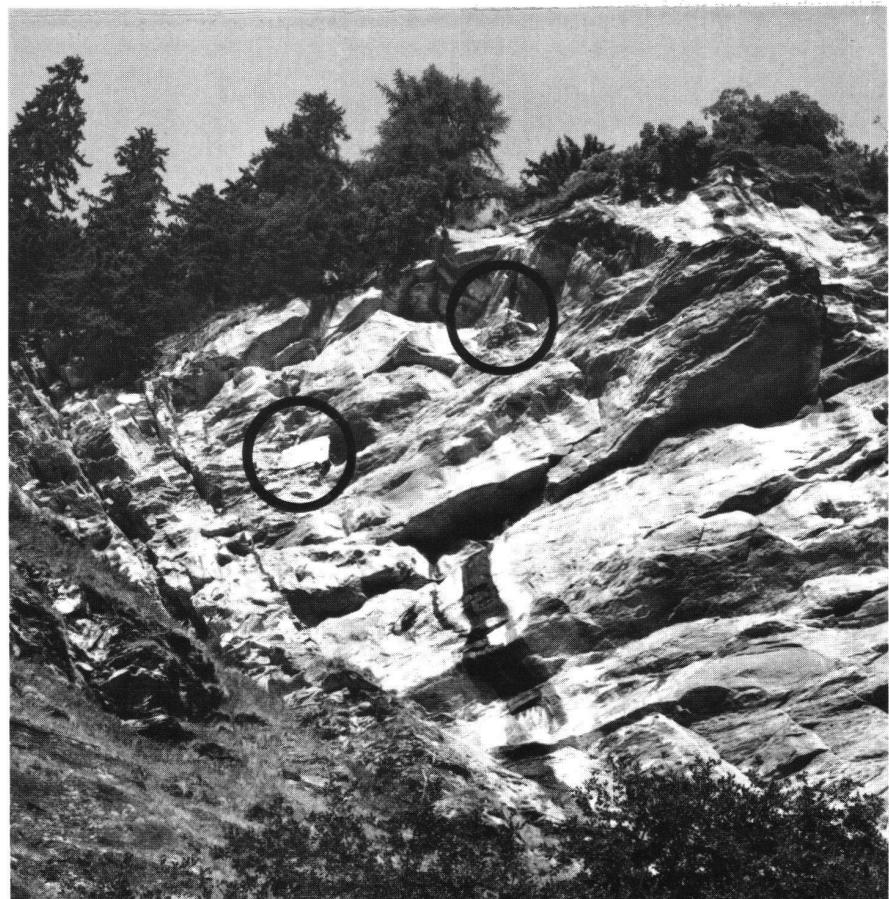
Abb. 4 Hérémence VS, grotte aux fées. Vertikalschnitt durch den oberen Bau und das untere Felsband.

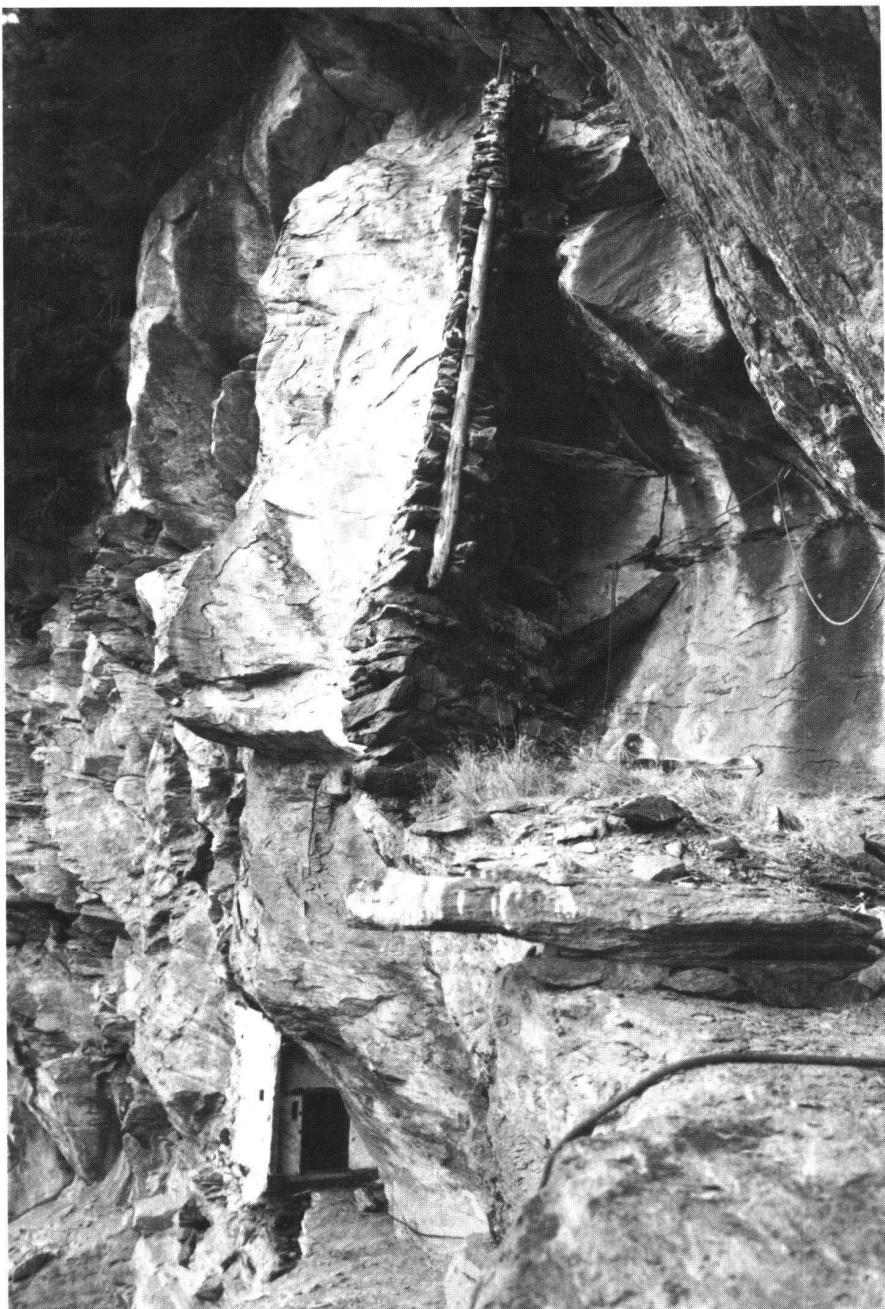
Abb. 5 Hérémence VS, grotte aux fées. Die beiden Bauten auf ihren übereinander liegenden Felsbändern.

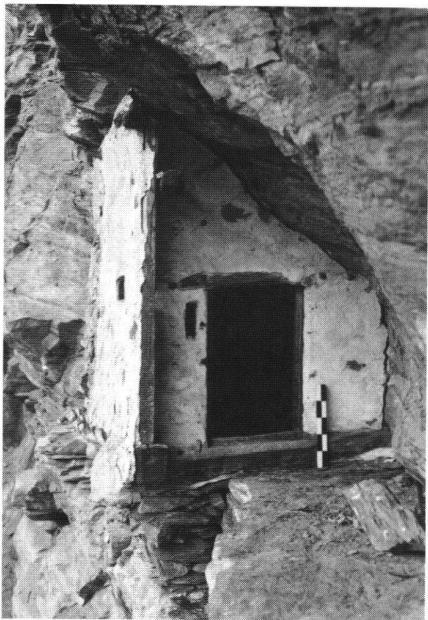
Abb. 6 Hérémence VS, grotte aux fées. Der verputzte hölzerne Bau. Im Vordergrund rechts das Felsband.

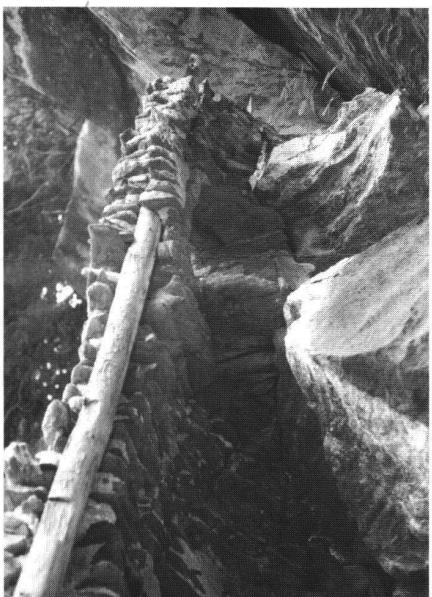
Abb. 7 Hérémence VS, grotte aux fées. Die dünne, gekrümmte Wand des oberen Baues ist um die Holzarmierung herum aufgemauert. Als der Bau teilweise einstürzte, riss das Mauerwerk an der durch das Holz geschwächten Stelle.

– Der obere Bau von Hérémence zeigt sich ebenfalls als Steinbau. Auch er stützt sich aber noch wesentlich auf hölzerne Elemente: Die Mauerschale ist sehr unregelmässig gefügt und wäre mit nur 25 cm Stärke in den obersten Partien ohne Holzarmierung nicht stabil. Ihre Neigung zur Felswand, die es ermöglicht, ein eigentliches Dach wegzulassen, war nur herstellbar mit Hilfe ummauerter stehender Hölzer, die auch nach dem Abbinden des Mörtels noch statisch nötig bleiben, weil die im Vertikalschnitt praktisch gerade Mauer kaum Gewölbewirkung entwickeln kann. Da das stehende Holz nicht ganz bis zum Boden reicht und dort die Mauerstärke grösser ist als oben, übernimmt aber auch das Mauerwerk einen Teil der Tragfunktionen.

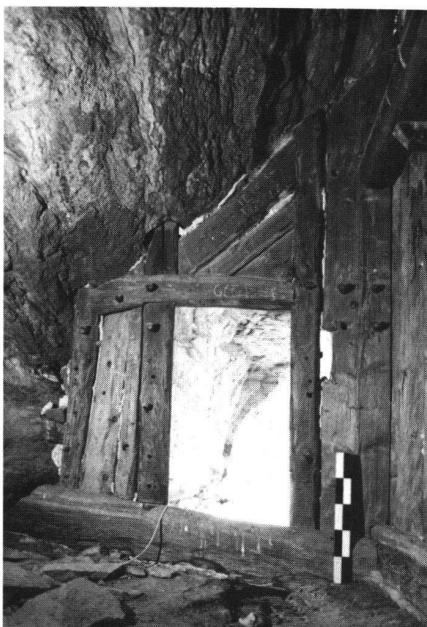
Abb. 8 Hérémence VS, grotte aux fées. Verputzter hölzerner Bau, Innenansicht der Türwand. Rechts die Talseite. Der erste und vierte Ständer von links stecken mit ihren Köpfen in ausgemeisselten Vertiefungen des Felsdaches.

Der hölzerne Bau (Abb. 8, 9, 10) ist in einen Winkel am Abschluss des unteren Felsbandes gesetzt, so dass nur zwei Wände, die talseitige und jene mit der Tür zum Felsband hin, gebaut werden mussten. Vorerst wurde die natürliche Plattform mit Trockenmauerwerk etwas verbreitert. Auf dieses legte man im Abstand von 3 m zwei Schwellbalken quer zur Felswand und talseitig auf diese beiden eine Längsschwelle. In eingehauene Nuten zweier dieser Schwellen stellte man dicht an dicht und stumpf gestossen die Wandbohlen. Um das talseitige Wegkippen der Konstruktion zu verhindern, wurden auf der Türseite zwei kleine Schalen in die Felsdecke gehauen, welche die Köpfe zweier Bohlen halten, und talseitig ragt eine Bohle hoch über das Gebäude, wo ihr Ende in einer Felsspalte verkeilt ist. Durch hochliegende waagrechte Hölzer werden die Ständerbohlen zusammengehalten. Die Verbindungen stellen massive Holznägel her. Holznägel stecken auch in grösserer Zahl in den Wandbohlen. Auf der so

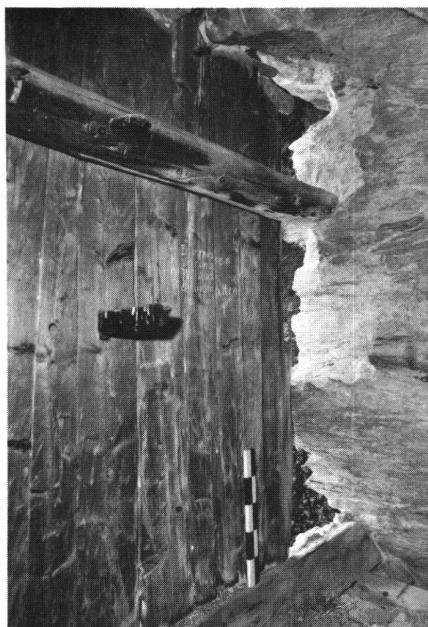
Abb. 9 Hérémence VS, grotte aux fées. Verputzter hölzerner Bau, Innenansicht der talseitigen Wand. Am hinteren Felschluss waren zwei Licht- und Beobachtungsöffnungen ausgespart. Auf halber Höhe eine Holzkonsole unbekannter Zweckbestimmung.

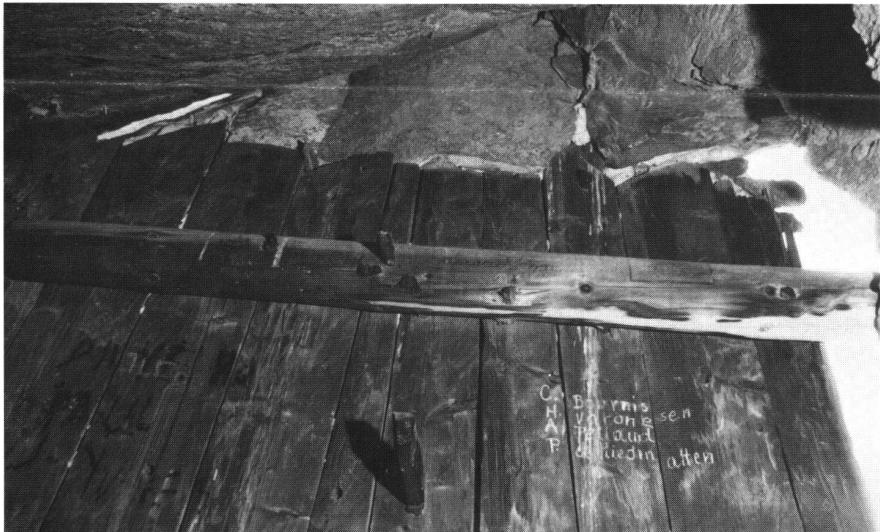
Abb. 10 Hérémence VS, grotte aux fées. Verputzter hölzerner Bau, Innenansicht der talseitigen Wand und des Steinplattendaches. Die dritte Wandbohle von rechts ragt über das Dach hinaus, wo sie in einer Felspalte verkeilt ist.

entstehenden igelartigen Aussenfläche haftet eine dicke, mit kleinen Steinen durchsetzte, weisse Verputzschicht. Die Wandfläche zwischen dem waagrechten Türsturz und dem aufsteigenden Felsdach ist durch drei eingenutete, felsparallele Hölzer gefüllt. Die kleine, schräge Dachfläche besteht aus Steinplatten, die auf der Stirn der Wandbohlen und einer Art von schmäler Traufpfette aufliegen und an die Felswand anlehnen (Abb. 10).
