| <b>Artikel:</b> | Brochna Burg (Gde. Wartau SG) : Bericht über die Ausgrabungen von 1977/78 |

# Brochna Burg (Gde. Wartau SG)

## Bericht über die Ausgrabungen von 1977/78

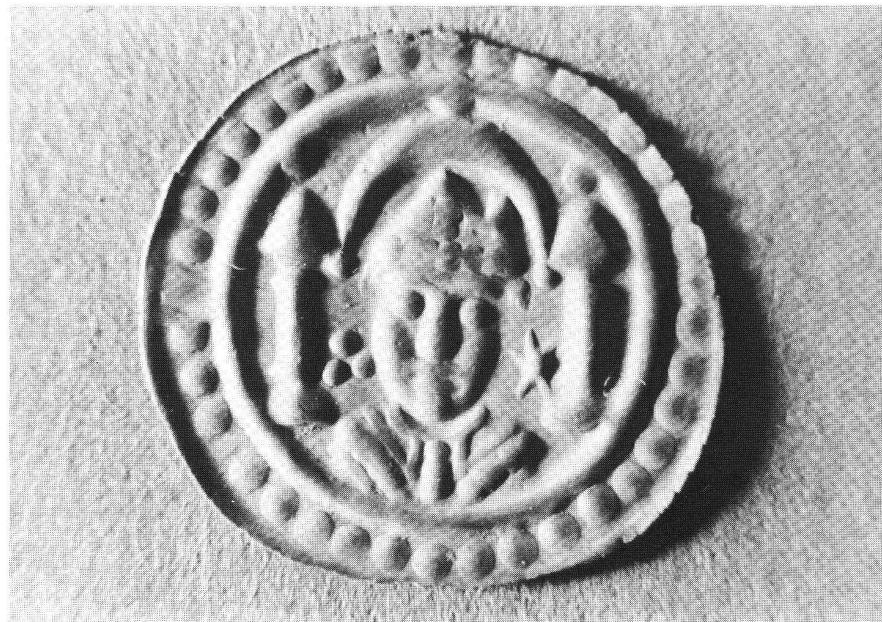
*Münze des Konstanzer Bischofs Eberhart II. von Waldburg (1248–1274).*

Die während der Grabung angefalle- nen Funde – es handelt sich um Ke- ramikerzeugnisse, Geräte und Waffen aus Metall und Stein sowie um Tier- knochen (Speiseabfälle) – lassen sich dem Spätneolithikum, der Mittelbron- zezeit und der mittelalterlichen Burg zuweisen. Mit Ausnahme der Tierkno- chen, die noch ihrer Bearbeitung har- ren, konnten die Kleinfunde, zum Teil unter Bezug von Spezialisten, ausge- wertet werden.<sup>6</sup> Aus Platzgründen sollen hier nur die burgenzeitlichen Fun- de vorgestellt werden<sup>7</sup>, von denen die wichtigsten Objekte in den Katalog aufgenommen wurden. Zusätzlich sind eine Eisenschlacke (Ofenschlacke), eine Silbermünze (Brakteat) des Kon- stanzer Bischofs Eberhart II. von Waldburg und ein Kerzenstock aus Zinn zu erwähnen.

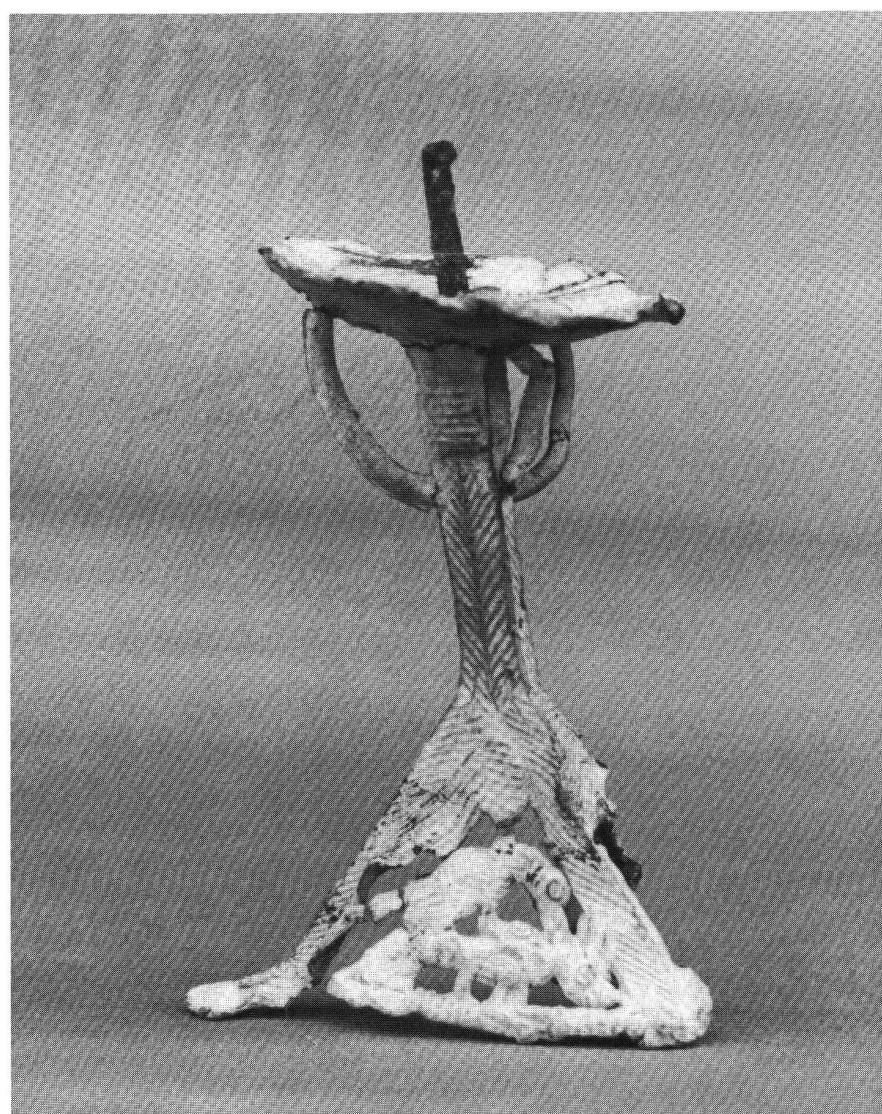
*Kerzenstock aus Zinn (Neufund 1985). Höhe 11,5 cm. 2. Hälfte 12. Jh.*

Der Grossteil der mittelalterlichen Funde entspricht dem bei Burgengra- bungen üblicherweise anfallenden Ma- terial, wobei die Gebrauchs- und Ofen- keramik im Fall der Brochna Burg nur spärlich vertreten ist. Kulturgeschicht- lich besonders wertvoll sind der Ker- zenstock aus Zinn – ein Neufund – so- wie der aus Kupfer getriebene, vergol- dete Zierniet, der wohl von einer Brief- lade stammt (Kat. Nr. 7) und der eben- falls vergoldete Pferdegeschirranhänger (Kat. Nr. 8), zu dem ähnliche Ver- gleichsstücke aus Deutschland und Ungarn vorliegen.<sup>8</sup> Zusammen mit dem Grapen aus Glockenbronze (Kat. Nr. 9) weisen diese Zierstücke auf ei- nen ungewöhnlich aufwendig-repräsen- tativen Lebensstil der Burgbewohner hin.
