Artikel: Brochna Burg (Gde. Wartau SG) : Bericht über die Ausgrabungen von 1977/78

Brochna Burg (Gde. Wartau SG)

Bericht über die Ausgrabungen von 1977/78

von Peter Frey

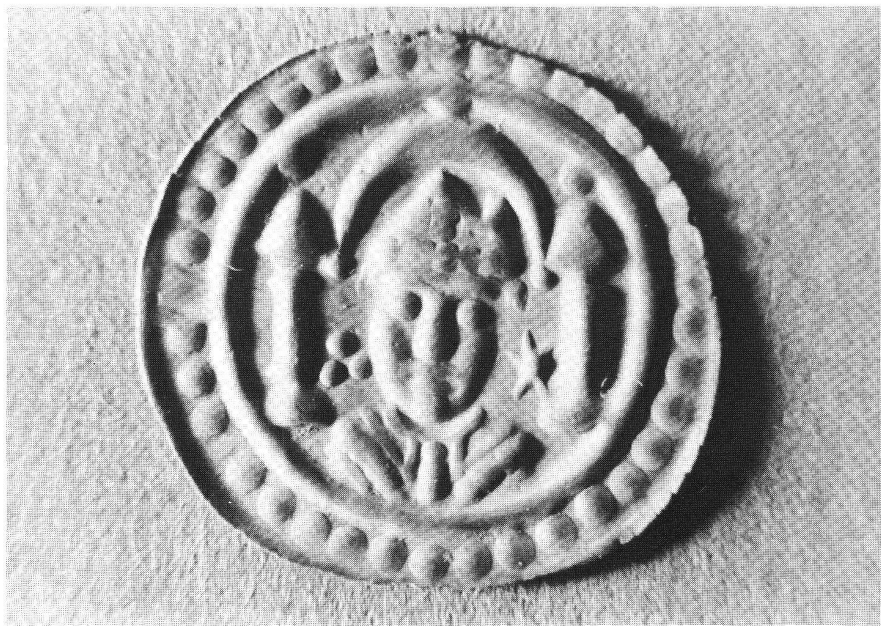
Münze des Konstanzer Bischofs Eberhart II. von Waldburg (1248–1274).
