# Brochna Burg (Gde. Wartau SG)

## Bericht über die Ausgrabungen von 1977/78

von Peter Frey

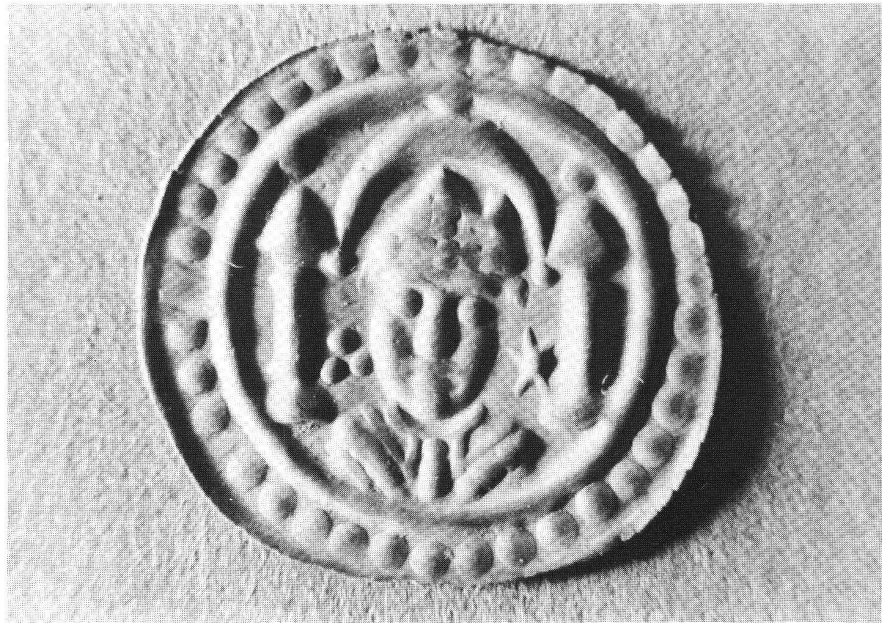
*Münze des Konstanzer Bischofs Eberhart II. von Waldburg (1248–1274).*
