Zeitschrift: Nachrichten des Schweizerischen Burgenvereins = Revue de

Artikel: Pflanzenwuchs und Burgenpflege

Pflanzenwuchs und Burgenpflege

von Werner Meyer

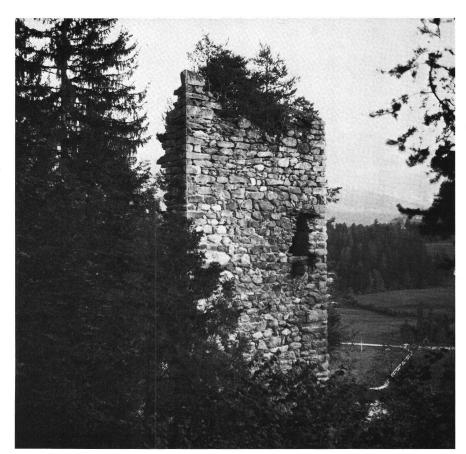
Grüneck GR. Auflösung des Mauerwerks von oben her infolge Baumwuchses auf der Mauerkrone.

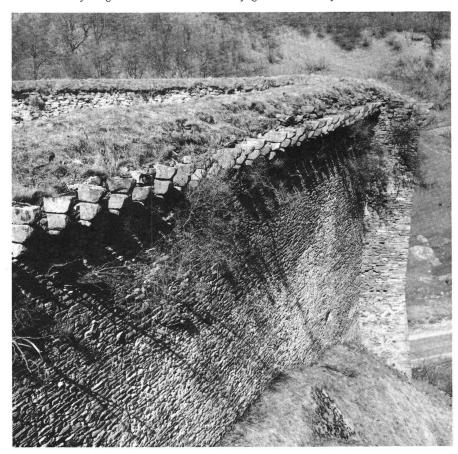
Mesocco GR. Sträucher im Mauerhaupt sprengen allmählich das Steingefüge. Der Grasmantel auf der Mauerkrone war bis kurz vor der Aufnahme mit Bäumen und Sträuchern bewachsen.

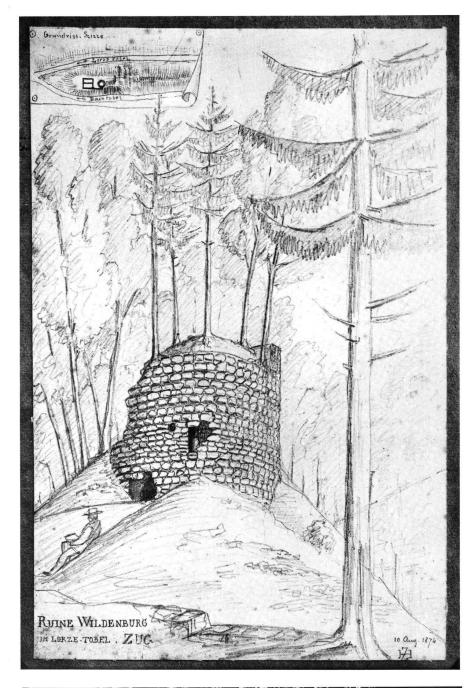
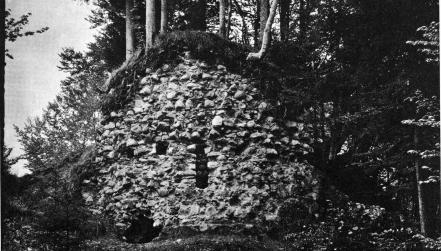
Wildenburg ZG. Auf der Zeichnung von 1874 (oben) ist der Mauermantel noch intakt. Die Photographie von ca. 1930 (unten) zeigt, wie ein halbes Jahrhundert später durch die Wurzeln der auf dem Turmstumpf wachsenden Bäume das ganze Mauerhaupt abgesprengt worden ist.

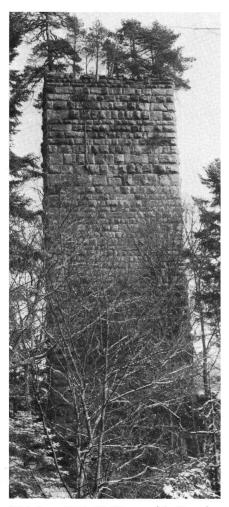
Wieladingen BRD. Die Bäume auf der Mauerkrone des Turmes gefährden selbst den soliden Buckelquaderverband. (Aufnahme vor Beginn der Sanierungsarbeiten.)

zu erinnern, dass mit dem Einsturz eines Mauerstückes auch die Stunde der Bäume schlägt und mit dem Verschwinden des bedrohten Gemäuers die Romantik als Ganzes zum Teufel geht. Dafür ein Beispiel: Auf der malerischen Burgruine Wieladingen ist vor wenigen Jahren die ganze, von Bäumen und Sträuchern durchwucherte Toranlage zusammengebrochen. Übriggeblieben ist ein Schutthaufen ohne jede Spur eines romantischen Erlebniswertes. Eine rechtzeitige Sanierung hätte wenigstens die Mauersubstanz gerettet. Der Anspruch von Ruinenbesuchern auf einen malerisch-ästhetischen Anblick sollte allerdings nicht generell in Abrede gestellt werden. Es gibt durchaus Möglichkeiten, solche Ansprüche mit den Erfordernissen der Konservierungstechnik zu verbinden. Einmal wird bei den Sicherungsarbeiten darauf zu achten sein, dass die konservierten Mauern ihren natürlichen Ruinencharakter behalten und nicht das Aussehen einer abstrakten Zementplastik bekommen, und zum andern kann durch ein gezieltes Anpflanzen von Bäumen und Sträuchern - selbstverständlich in genügendem Abstand vom Mauerwerk und in lockerer Anordnung - die Verbindung von Ruine und Natur wiederhergestellt werden. Als geglückte Beispiele für derartiges Vorgehen möchte man etwa die Ruinen von Obertagstein GR, Neuburg GR, Wildenburg ZG,

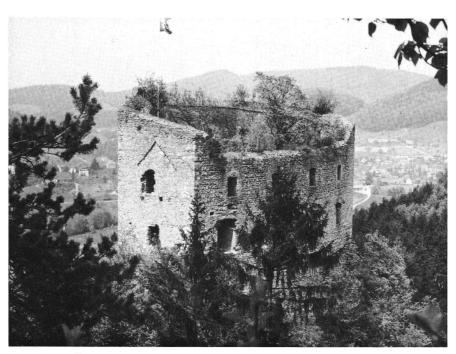
Gilgenberg SO. Üppiger Strauch- und Baumbewuchs machten rund fünfzig Jahre nach der ersten Konservierung eine aufwendige Zweitrestaurierung notwendig.

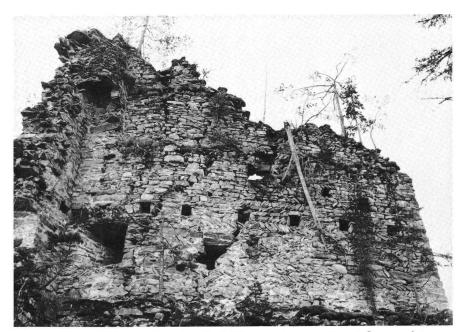
Obertagstein GR. Schildmauer mit starken, durch Pflanzenwuchs verursachten Auflösungserscheinungen. (Zustand vor der Konservierung.)

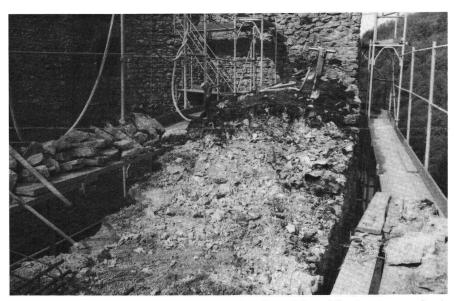
Gilgenberg SO. Mauerkrone des Wohnturmes. Unter der Pflanzendecke (sichtbar im Hintergrund) tritt Mauerwerk im Zustand der völligen Auflösung zutage.
