**Artikel:** Pflanzenwuchs und Burgenpflege

# Pflanzenwuchs und Burgenpflege

von Werner Meyer

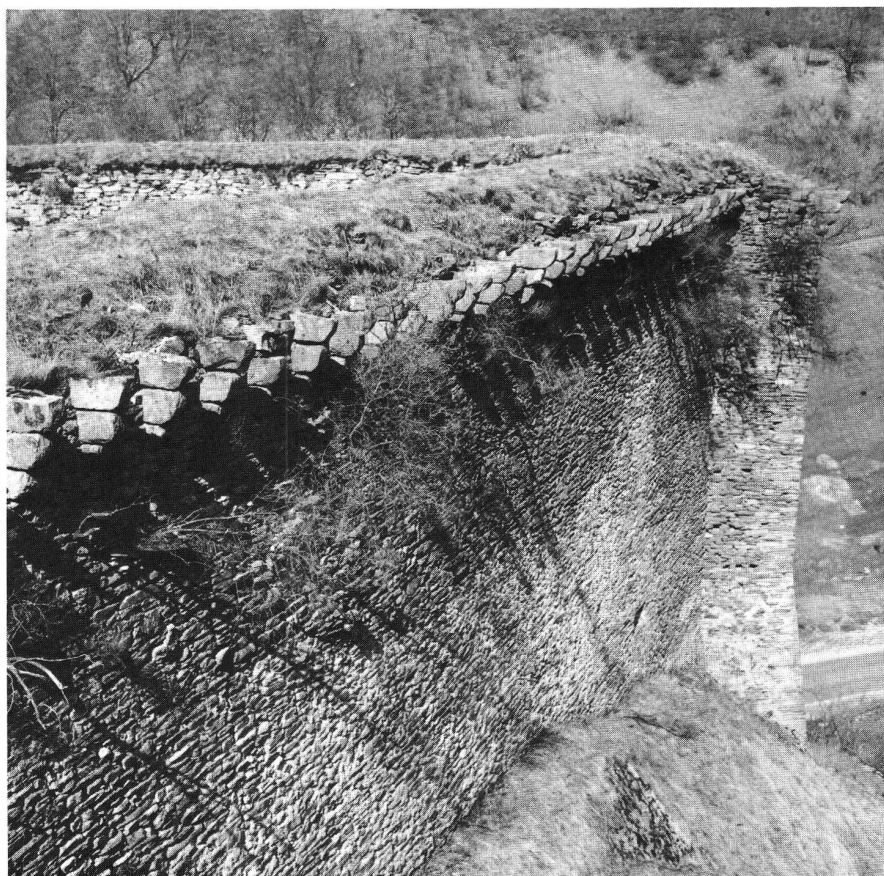
Mesocco GR. Sträucher im Mauerhaupt sprengen allmählich das Steingefüge. Der Grasmantel auf der Mauerkrone war bis kurz vor der Aufnahme mit Bäumen und Sträuchern bewachsen.

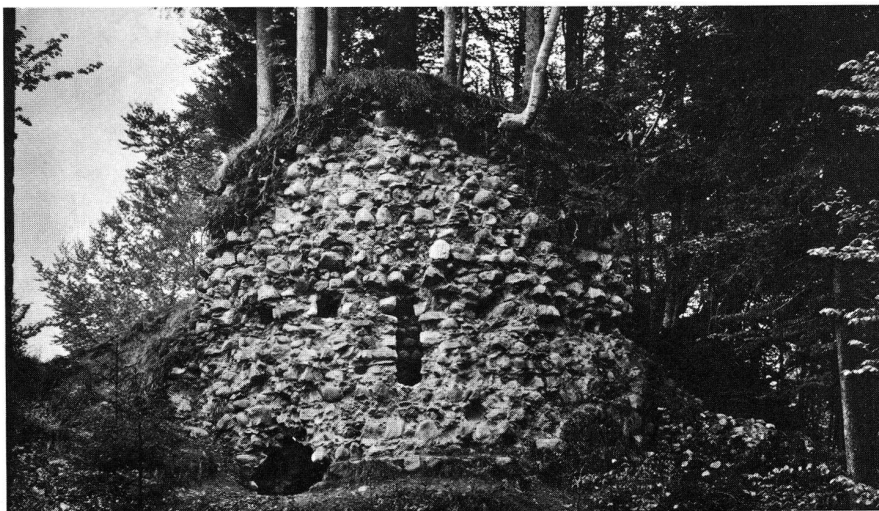
*Wildenburg ZG. Auf der Zeichnung von 1874 (oben) ist der Mauermantel noch intakt. Die Photographie von ca. 1930 (unten) zeigt, wie ein halbes Jahrhundert später durch die Wurzeln der auf dem Turmstumpf wachsenden Bäume das ganze Mauerhaupt abgesprengt worden ist.*

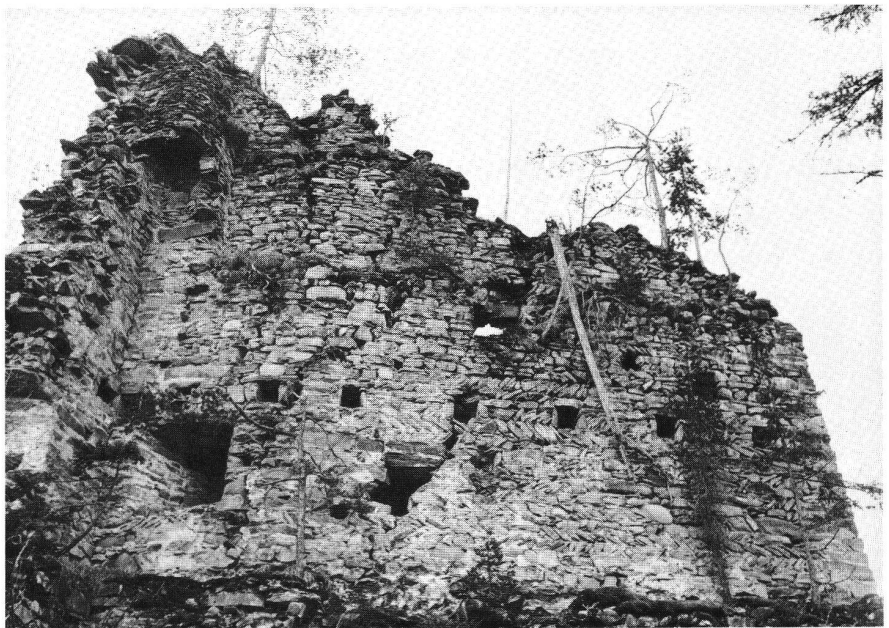
Obertagstein GR. Schildmauer mit starken, durch Pflanzenwuchs verursachten Auflösungserscheinungen. (Zustand vor der Konservierung.)

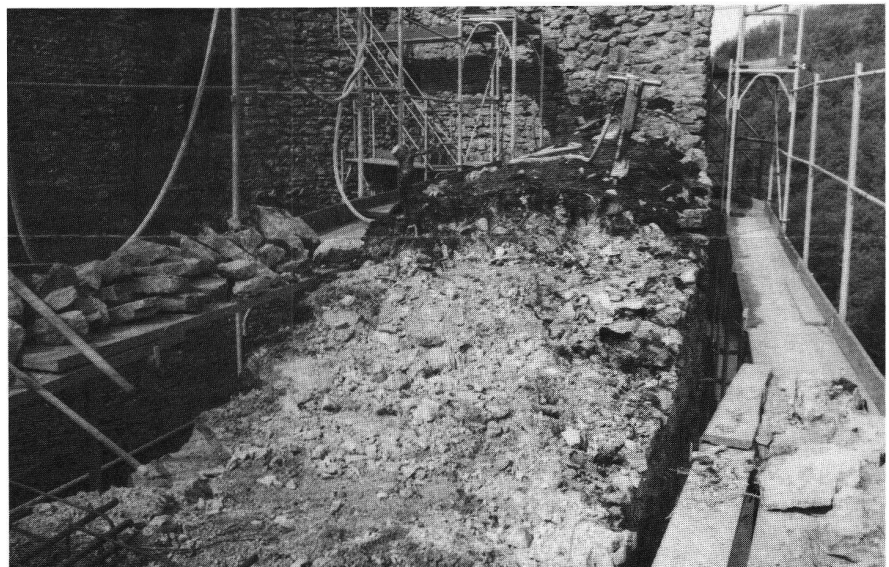
Gilgenberg SO. Mauerkrone des Wobnturmes. Unter der Pflanzendecke (sichtbar im Hintergrund) tritt Mauerwerk im Zustand der völligen Auflösung zutage.

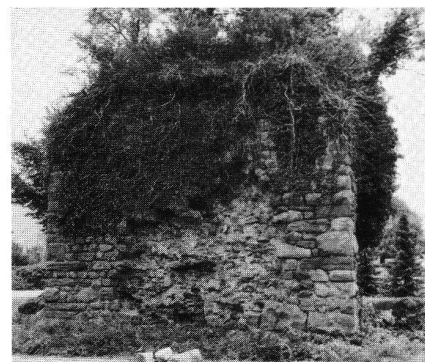
Seedorf UR. Das Mauerwerk des Turmes verbirgt sich unter dichtem Efeu. Die Bresche in der Mauermitte ist auf künstliche Abbruchtätigkeit zurückzuführen.

Ein besonderes Problem bildet der sehr häufig an Ruinengemäuer wachsende Efeu. Auch von ihm heisst es oft, er halte das Mauerwerk zusammen und seine Entfernung bringe eine Schwächung der Ruine. Genaue Beobachtungen zeigen indessen, dass der Efeu tief in die Mauerritzen hinein wächst, hier Humus bildet und das Steingefüge lockert. Auch er gehört damit aus der Sicht der Burgenpflege zu den schädlichen Pflanzen.
