**Artikel:** Pflanzenwuchs und Burgenpflege

# Pflanzenwuchs und Burgenpflege

von Werner Meyer

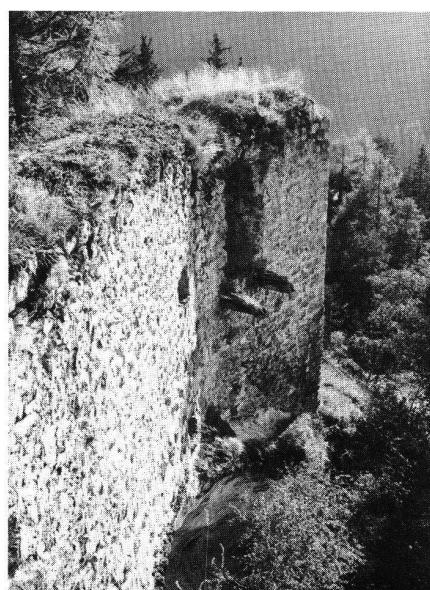
Greifenstein GR. Der Gras- und Moosmantel bildet für die Mauerkrone eine wirksame Schutzschicht, so lange keine Sträucher und Bäume darauf wachsen.

In einer ersten Generation setzen sich in den offenen Fugen des Mauerwerkes Pflanzen fest, die für sich allein dem Gemäuer kaum Schaden zufügen (z.B. Gräser, Moose etc.) und auf den Mauerkronen unter Umständen sogar eine Schutzschicht bilden, da sie das Regen- und Schneewasser absorbieren und damit dessen Eindringen in den nässeanfälligen Mauerkerne verhindern. Diese erste Pflanzengeneration erzeugt aber zusammen mit windverwehtem Laub in Ritzen, auf Kronen und Absätzen sowie in Balken- und Gerüstthebellöchern einen kompakten Humus, der einen hervorragenden Nährboden für die zweite Pflanzengeneration abgibt, für Bäume und Sträucher, die sich als die eigentlichen «Mauerkiller» erweisen. Unterstützt wird dieser Vorgang übrigens durch Vögel und Nagetiere, welche zusammen mit dem Wind die Verbreitung keimfähiger Samen bis in die entlegensten Ritzen besorgen. Holzpflanzen entwickeln je nach Grösse und Art ein Wurzelwerk, das sich in das Gemäuer hinein verbreitet und allein schon durch sein stetiges Wachs-

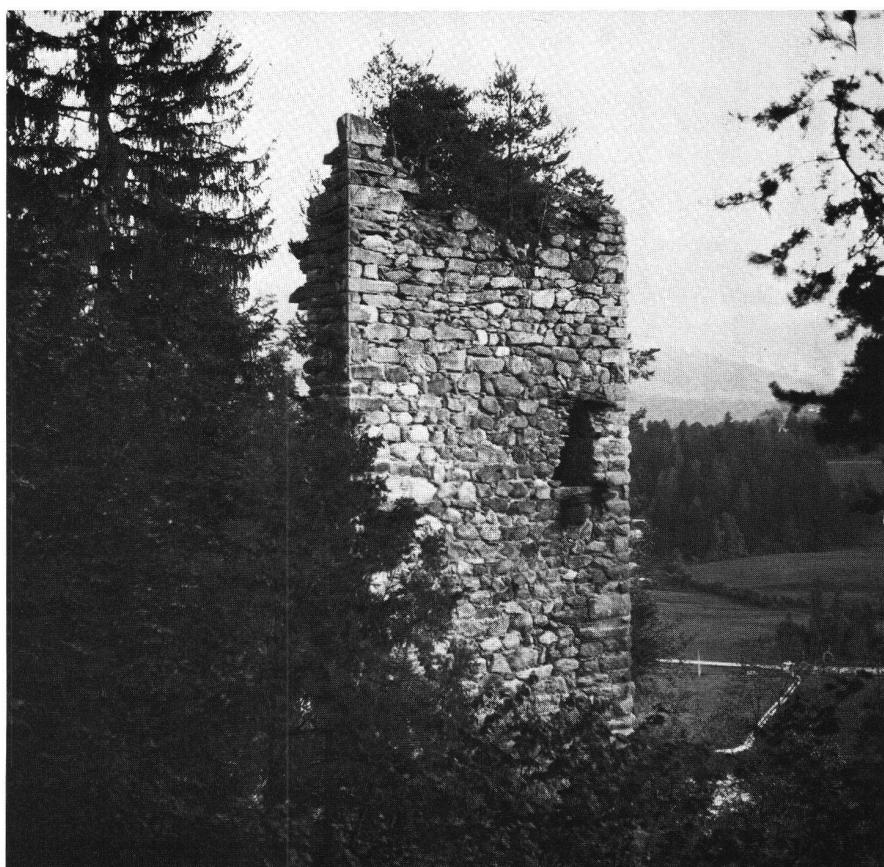
Grüneck GR. Auflösung des Mauerwerks von oben her infolge Baumwuchses auf der Mauerkrone.

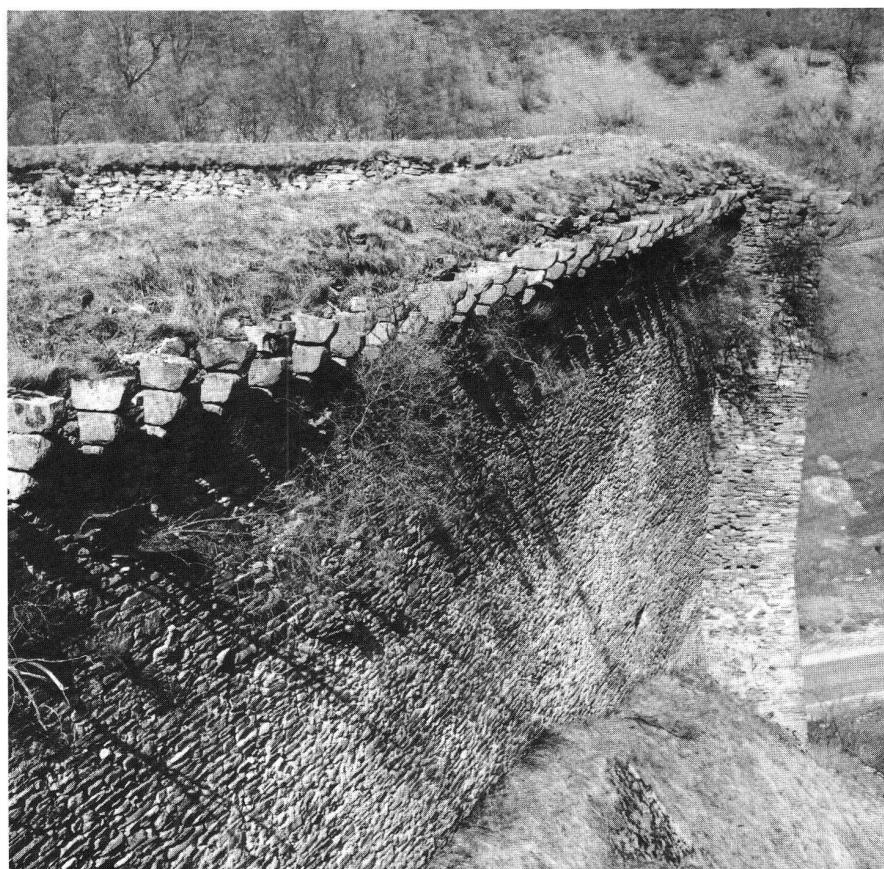
Mesocco GR. Sträucher im Mauerhaupt sprengen allmählich das Steingefüge. Der Grasmantel auf der Mauerkrone war bis kurz vor der Aufnahme mit Bäumen und Sträuchern bewachsen.

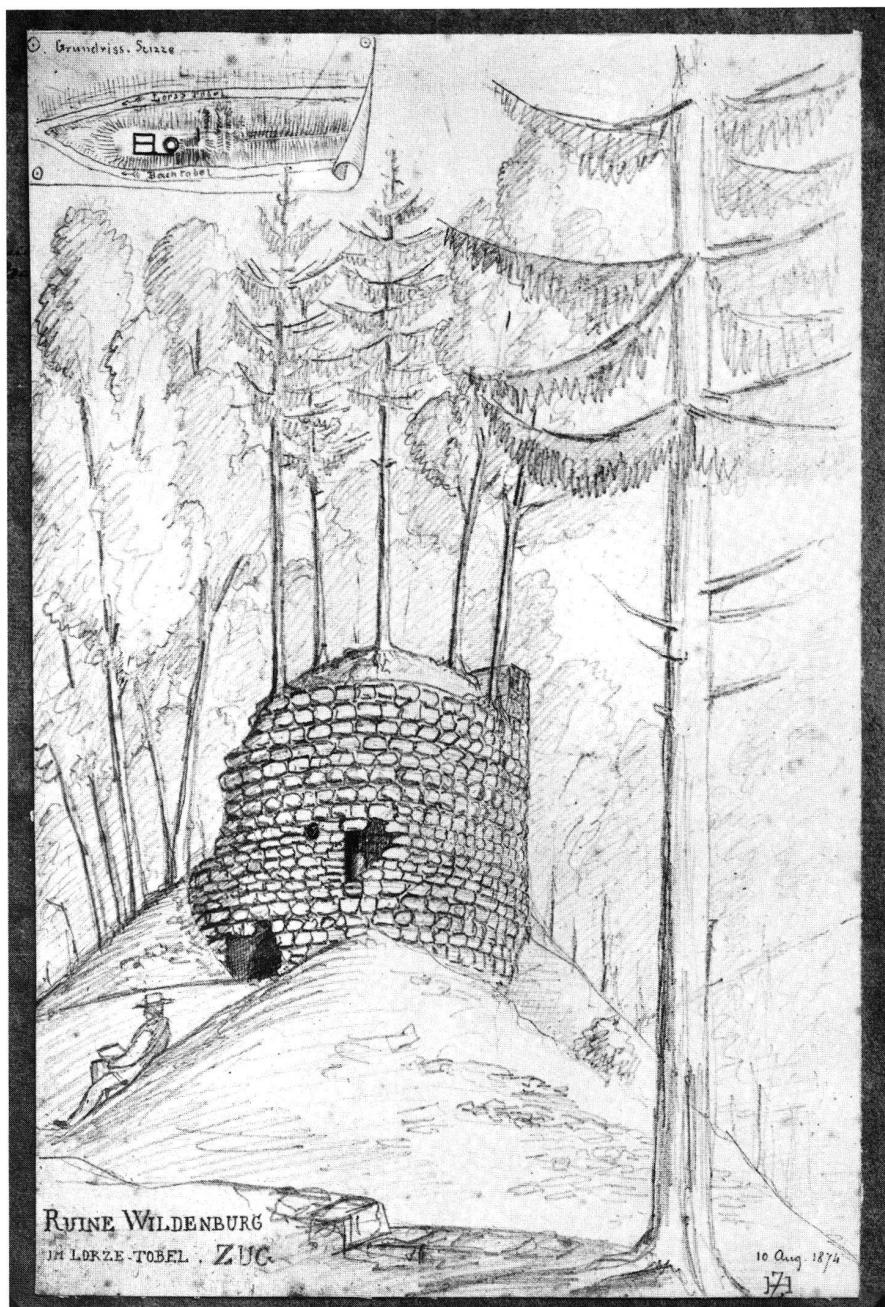
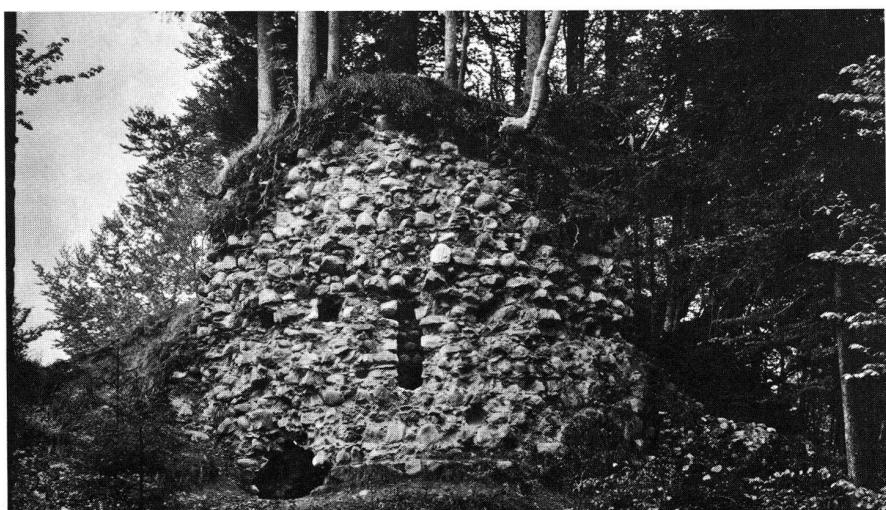
*Wildenburg ZG. Auf der Zeichnung von 1874 (oben) ist der Mauermantel noch intakt. Die Photographie von ca. 1930 (unten) zeigt, wie ein halbes Jahrhundert später durch die Wurzeln der auf dem Turmsumpf wachsenden Bäume das ganze Mauerhaupt abgesprengt worden ist.*

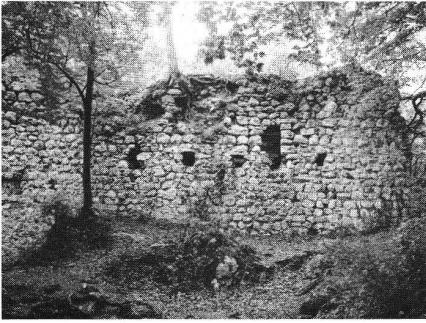
Schalberg BL. Deutlich ist zu erkennen, wie die Mauerkrone durch das Wurzelwerk zerstört wird.

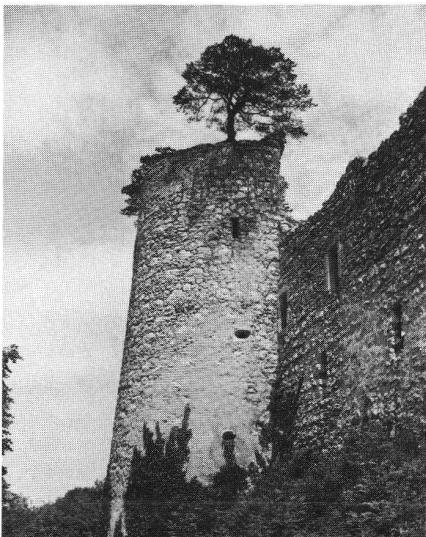
Dorneck SO. Der mächtige Baum auf der Turmkrone setzt bei Windstößen Mauermassen von mehreren Kubikmetern Inhalt in Bewegung und bewirkt so die allmähliche Zersetzung des Mauerwerkes.

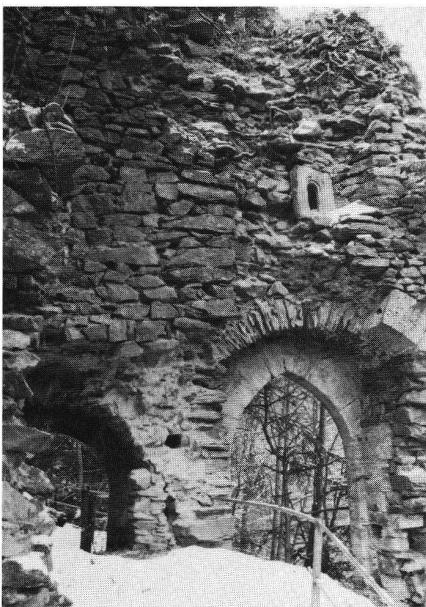
Wieladingen BRD. Der von oben her durch Wurzelwerk zersetzte Torbau ist kurz nach dieser Aufnahme eingestürzt.

zu erinnern, dass mit dem Einsturz eines Mauerstückes auch die Stunde der Bäume schlägt und mit dem Verschwinden des bedrohten Gemäuers die Romantik als Ganzes zum Teufel geht. Dafür ein Beispiel: Auf der malerischen Burgruine Wieladingen ist vor wenigen Jahren die ganze, von Bäumen und Sträuchern durchwucherte Toranlage zusammengebrochen. Übriggeblieben ist ein Schutthaufen ohne jede Spur eines romantischen Erlebniswertes. Eine rechtzeitige Sanierung hätte wenigstens die Mauersubstanz gerettet. Der Anspruch von Ruinenbesuchern auf einen malerisch-ästhetischen Anblick sollte allerdings nicht generell in Abrede gestellt werden. Es gibt durchaus Möglichkeiten, solche Ansprüche mit den Erfordernissen der Konservierungstechnik zu verbinden. Einmal wird bei den Sicherungsarbeiten darauf zu achten sein, dass die konservierten Mauern ihren natürlichen Ruinencharakter behalten und nicht das Aussehen einer abstrakten Zementplastik bekommen, und zum andern kann durch ein gezieltes Anpflanzen von Bäumen und Sträuchern – selbstverständlich in genügendem Abstand vom Mauerwerk und in lockerer Anordnung – die Verbindung von Ruine und Natur wiederhergestellt werden. Als geglückte Beispiele für derartiges Vorgehen möchte man etwa die Ruinen von Obertagstein GR, Neuburg GR, Wildenburg ZG,

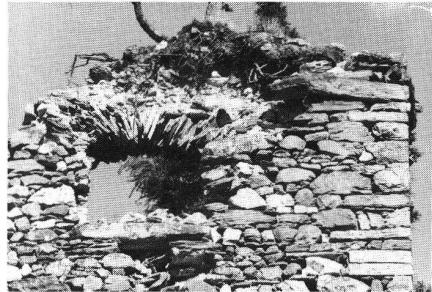
Splügen GR. Schwere Schäden im Kronenbereich, verursacht durch das Wurzelwerk einer mittlerweile abgestorbenen Föhre. Man beachte, wie der oberste Eckstein durch den Wurzeldruck aus seiner ursprünglichen Lage geschoben worden ist.

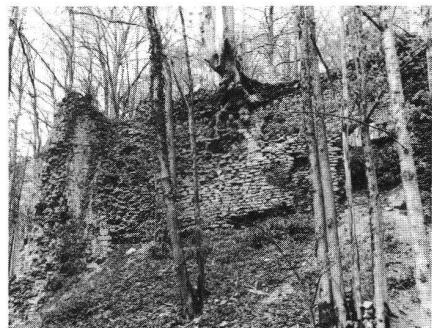
Montvoie JU. Die einsam gelegene Ruine wird vom Wald hart bedrängt. Der mächtige Wurzelstock in der Bildmitte hat grosse Teile des Mauerwerkes bereits gesprengt.

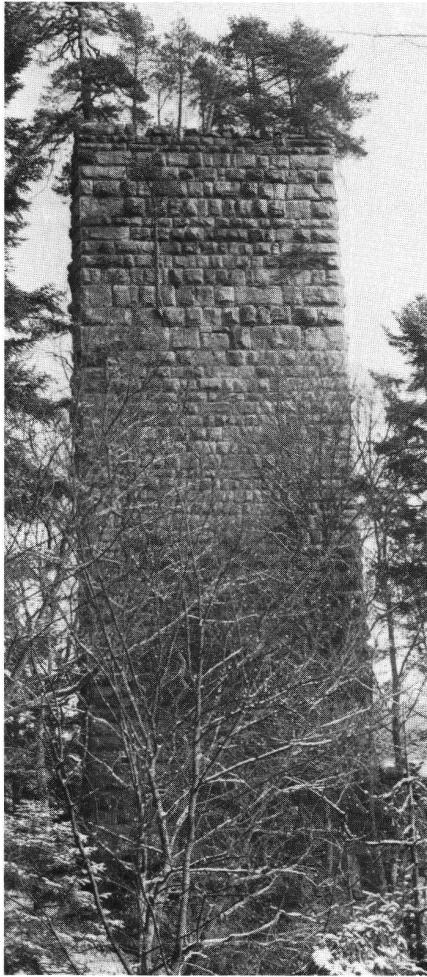
*Wieladingen BRD. Die Bäume auf der Mauerkrone des Turmes gefährden selbst den soliden Buckelquaderverband. (Aufnahme vor Beginn der Sanierungsarbeiten.)*

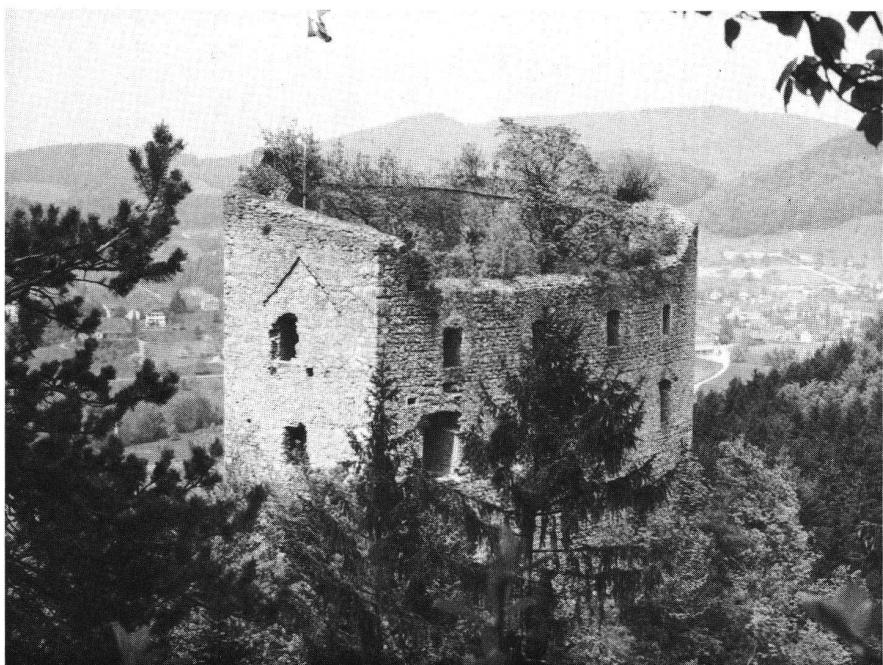
*Gilgenberg SO. Üppiger Strauch- und Baumbewuchs machten rund fünfzig Jahre nach der ersten Konservierung eine aufwendige Zweitrestaurierung notwendig.*

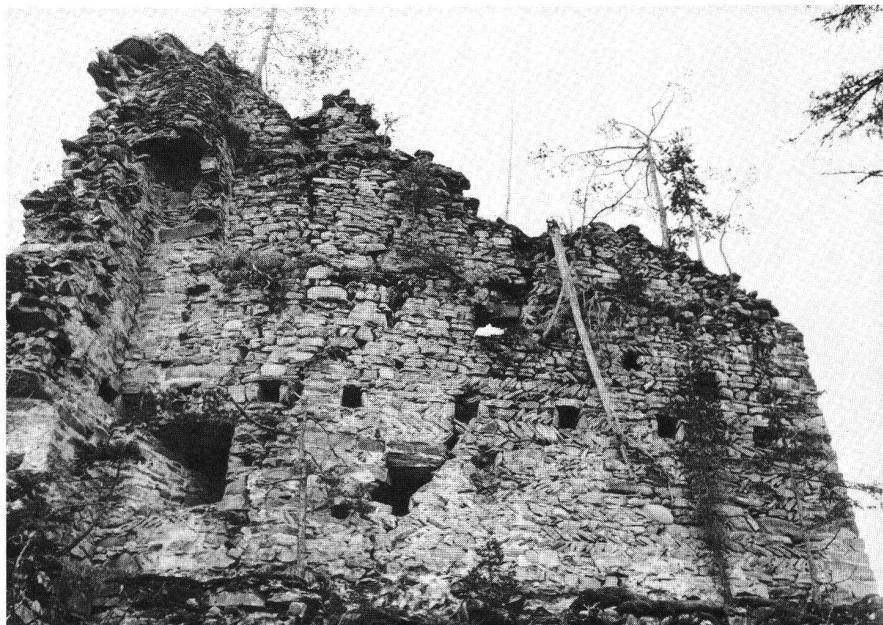
*Obertagstein GR. Schildmauer mit starken, durch Pflanzenwuchs verursachten Auflösungerscheinungen. (Zustand vor der Konservierung.)*

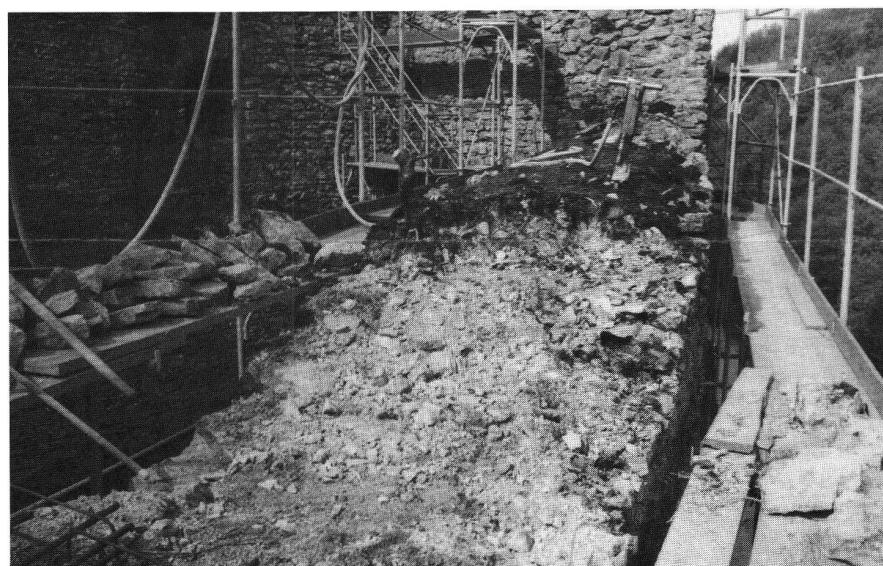
*Gilgenberg SO. Mauerkrone des Wohnturmes. Unter der Pflanzendecke (sichtbar im Hintergrund) tritt Mauerwerk im Zustand der völligen Auflösung zutage.*

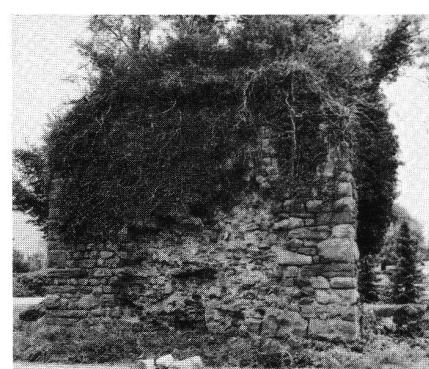
*Seedorf UR. Das Mauerwerk des Turmes verbirgt sich unter dichtem Efeu. Die Bresche in der Mauermitte ist auf künstliche Abbrüchtaigkeit zurückzuführen.*

Ein besonderes Problem bildet der sehr häufig an Ruinengemäuer wachsende Efeu. Auch von ihm heisst es oft, er halte das Mauerwerk zusammen und seine Entfernung bringe eine Schwächung der Ruine. Genaue Beobachtungen zeigen indessen, dass der Efeu tief in die Mauerritzen hinein wächst, hier Humus bildet und das Steingefüge lockert. Auch er gehört damit aus der Sicht der Burgenpflege zu den schädlichen Pflanzen.
