Zeitschrift: Nachrichten des Schweizerischen Burgenvereins = Revue de l'Association Suisse pour Châteaux et Ruines = Rivista dell'Associazione Svizzera per Castelli e Ruine

Artikel: Pflanzenwuchs und Burgenpflege

Pflanzenwuchs und Burgenpflege

von Werner Meyer

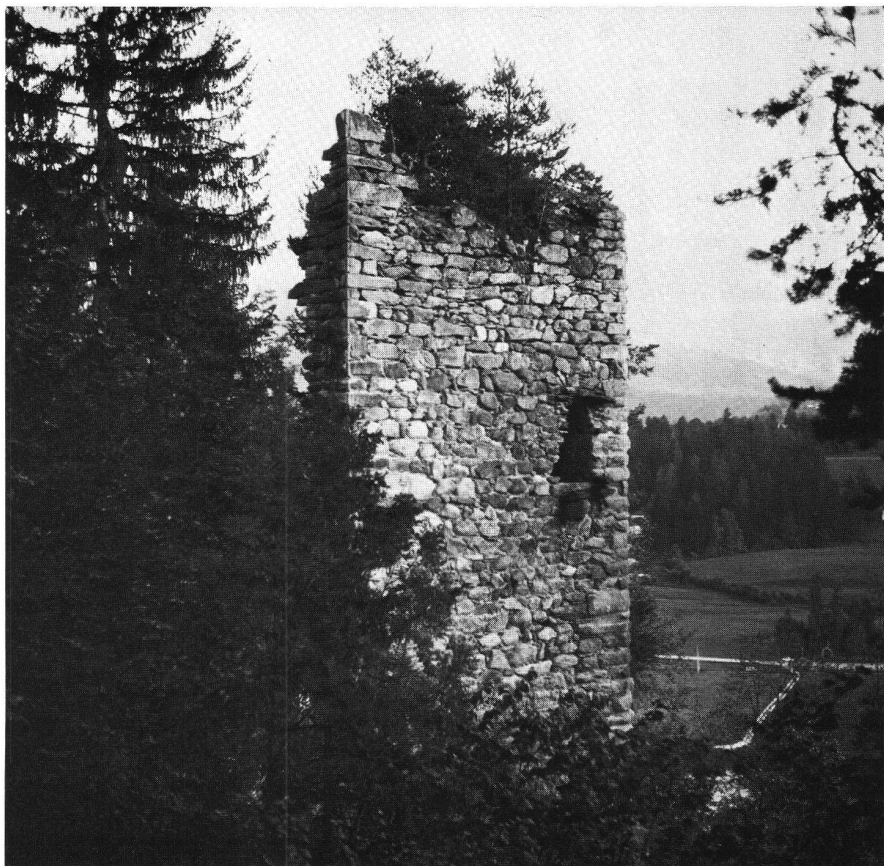
Grüneck GR. Auflösung des Mauerwerkes von oben her infolge Baumwuchses auf der Mauerkrone.

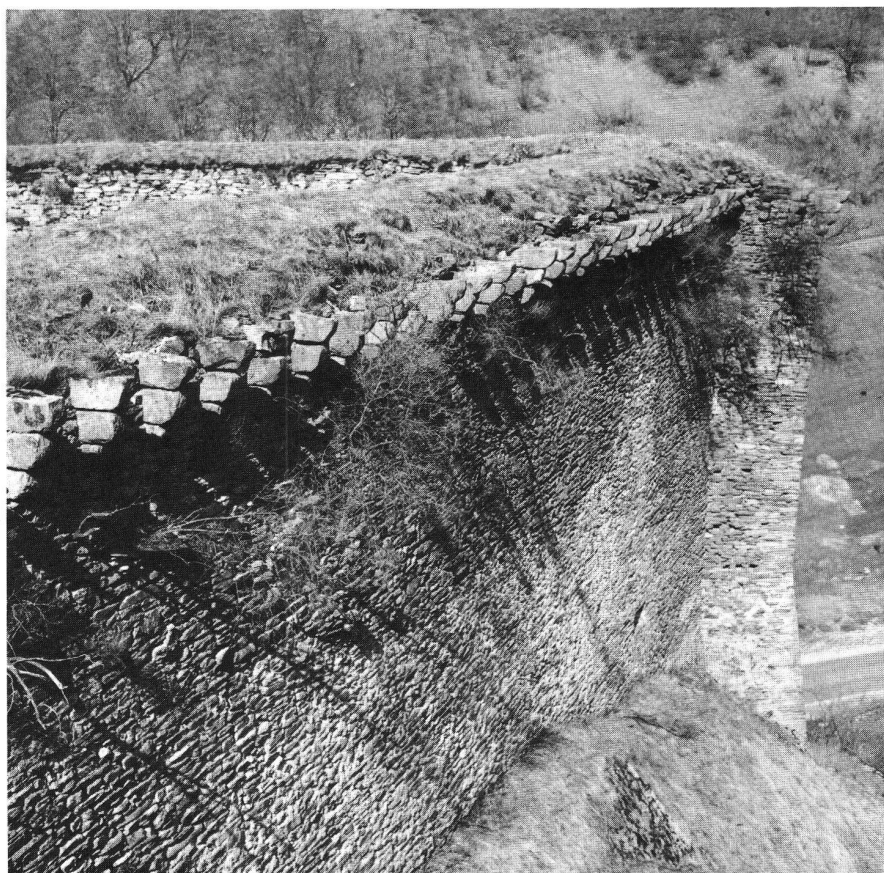
Mesocco GR. Sträucher im Mauerhaupt sprengen allmählich das Steingefüge. Der Grasmantel auf der Mauerkrone war bis kurz vor der Aufnahme mit Bäumen und Sträuchern bewachsen.

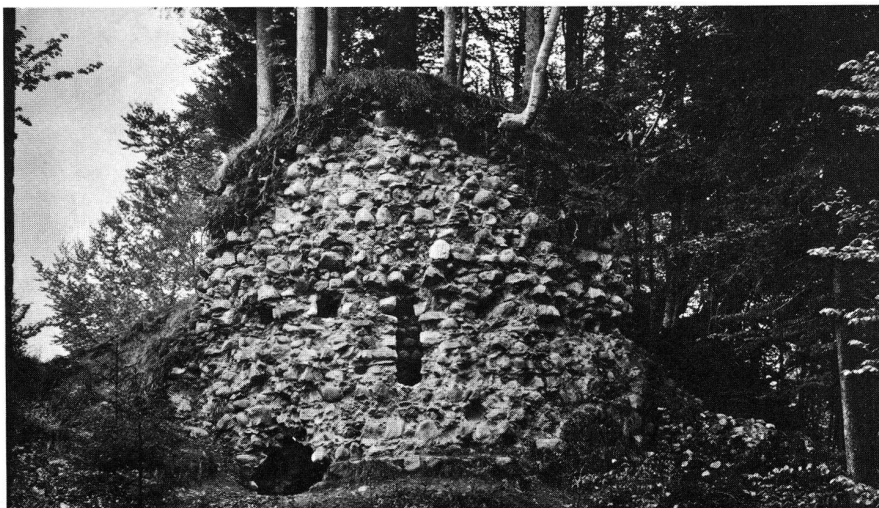
Wildenburg ZG. Auf der Zeichnung von 1874 (oben) ist der Mauermantel noch intakt. Die Photographie von ca. 1930 (unten) zeigt, wie ein halbes Jahrhundert später durch die Wurzeln der auf dem Turmstumpf wachsenden Bäume das ganze Mauerhaupt abgesprengt worden ist.

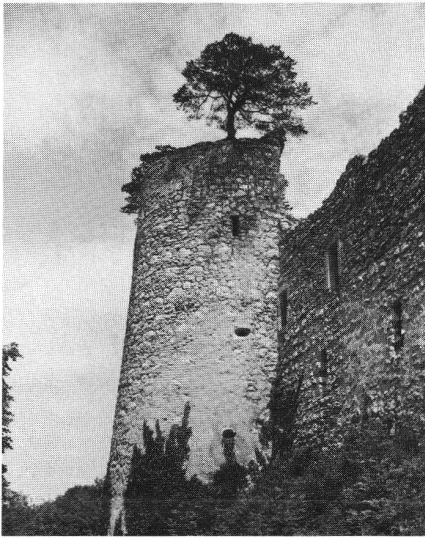
Dorneck SO. Der mächtige Baum auf der Turmkrone setzt bei Windstößen Mauermassen von mehreren Kubikmetern Inhalt in Bewegung und bewirkt so die allmähliche Zersetzung des Mauergefüges.

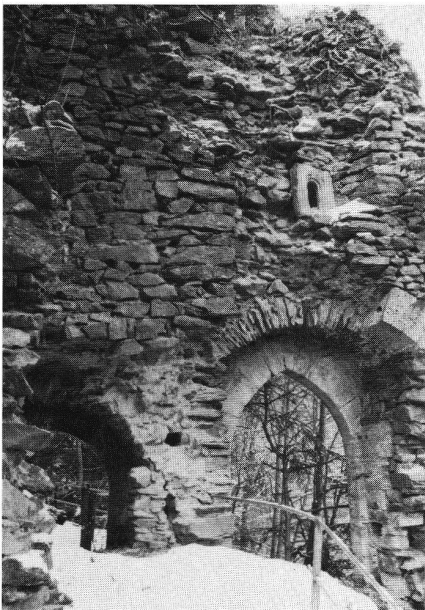
Wieladingen BRD. Der von oben her durch Wurzelwerk zersetzte Torbau ist kurz nach dieser Aufnahme eingestürzt.

zu erinnern, dass mit dem Einsturz eines Mauerstückes auch die Stunde der Bäume schlägt und mit dem Verschwinden des bedrohten Gemäuers die Romantik als Ganzes zum Teufel geht. Dafür ein Beispiel: Auf der malerischen Burgruine Wieladingen ist vor wenigen Jahren die ganze, von Bäumen und Sträuchern durchwucherte Toranlage zusammengebrochen. Übriggeblieben ist ein Schutthaufen ohne jede Spur eines romantischen Erlebniswertes. Eine rechtzeitige Sanierung hätte wenigstens die Mauersubstanz gerettet. Der Anspruch von Ruinenbesuchern auf einen malerisch-ästhetischen Anblick sollte allerdings nicht generell in Abrede gestellt werden. Es gibt durchaus Möglichkeiten, solche Ansprüche mit den Erfordernissen der Konservierungstechnik zu verbinden. Einmal wird bei den Sicherungsarbeiten darauf zu achten sein, dass die konservierten Mauern ihren natürlichen Ruinencharakter behalten und nicht das Aussehen einer abstrakten Zementplastik bekommen, und zum andern kann durch ein gezieltes Anpflanzen von Bäumen und Sträuchern – selbstverständlich in genügendem Abstand vom Mauerwerk und in lockerer Anordnung – die Verbindung von Ruine und Natur wiederhergestellt werden. Als geglückte Beispiele für derartiges Vorgehen möchte man etwa die Ruinen von Obertagstein GR, Neuburg GR, Wildenburg ZG,

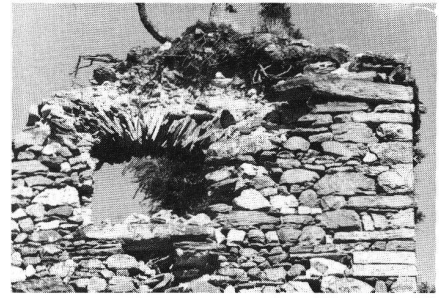
Splügen GR. Schwere Schäden im Kronenbereich, verursacht durch das Wurzelwerk einer mittlerweile abgestorbenen Föhre. Man beachte, wie der oberste Eckstein durch den Wurzeldruck aus seiner ursprünglichen Lage geschoben worden ist.

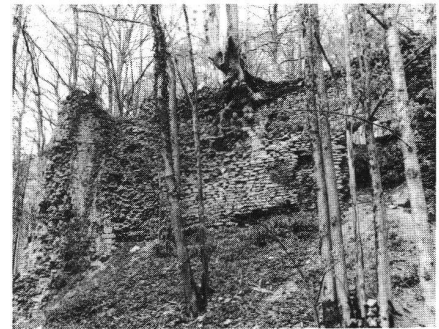
Montvoie JU. Die einsam gelegene Ruine wird vom Wald hart bedrängt. Der mächtige Wurzelstock in der Bildmitte hat grosse Teile des Mauergefüges bereits gesprengt.

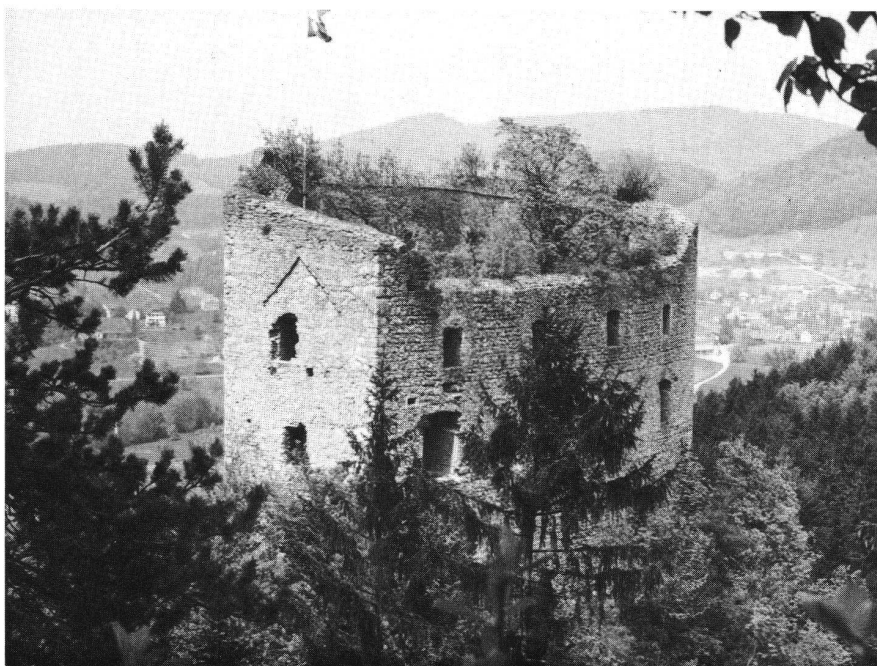
Gilgenberg SO. Üppiger Strauch- und Baumbewuchs machten rund fünfzig Jahre nach der ersten Konservierung eine aufwendige Zweitrestaurierung notwendig.

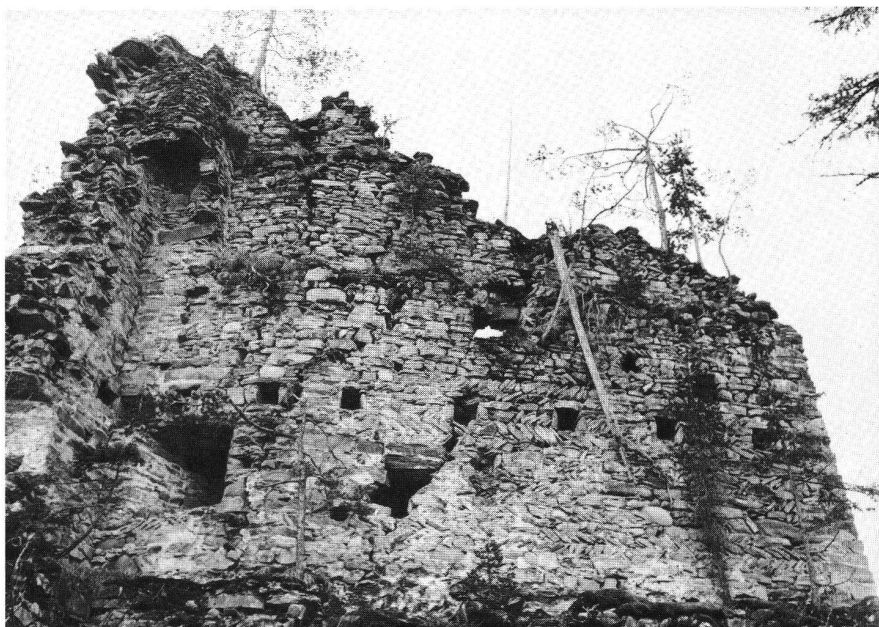
Obertagstein GR. Schildmauer mit starken, durch Pflanzenwuchs verursachten Auflösungserscheinungen. (Zustand vor der Konservierung.)
