Eine Grottenburg am Isteiner Klotz, Gemeinde Efringen-Kirchen, Kreis Lörrach

von Peter Schmidt-Thomé

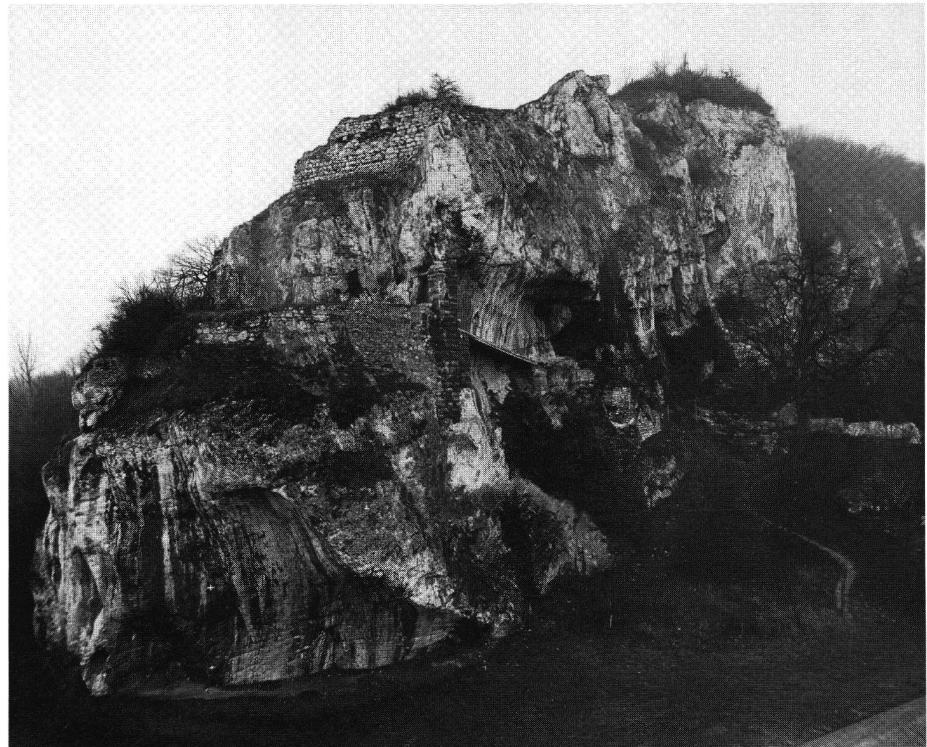
Isteiner Klotz. Gesamtansicht von Süden mit Resten der Höhenburg auf dem Felsrücken.

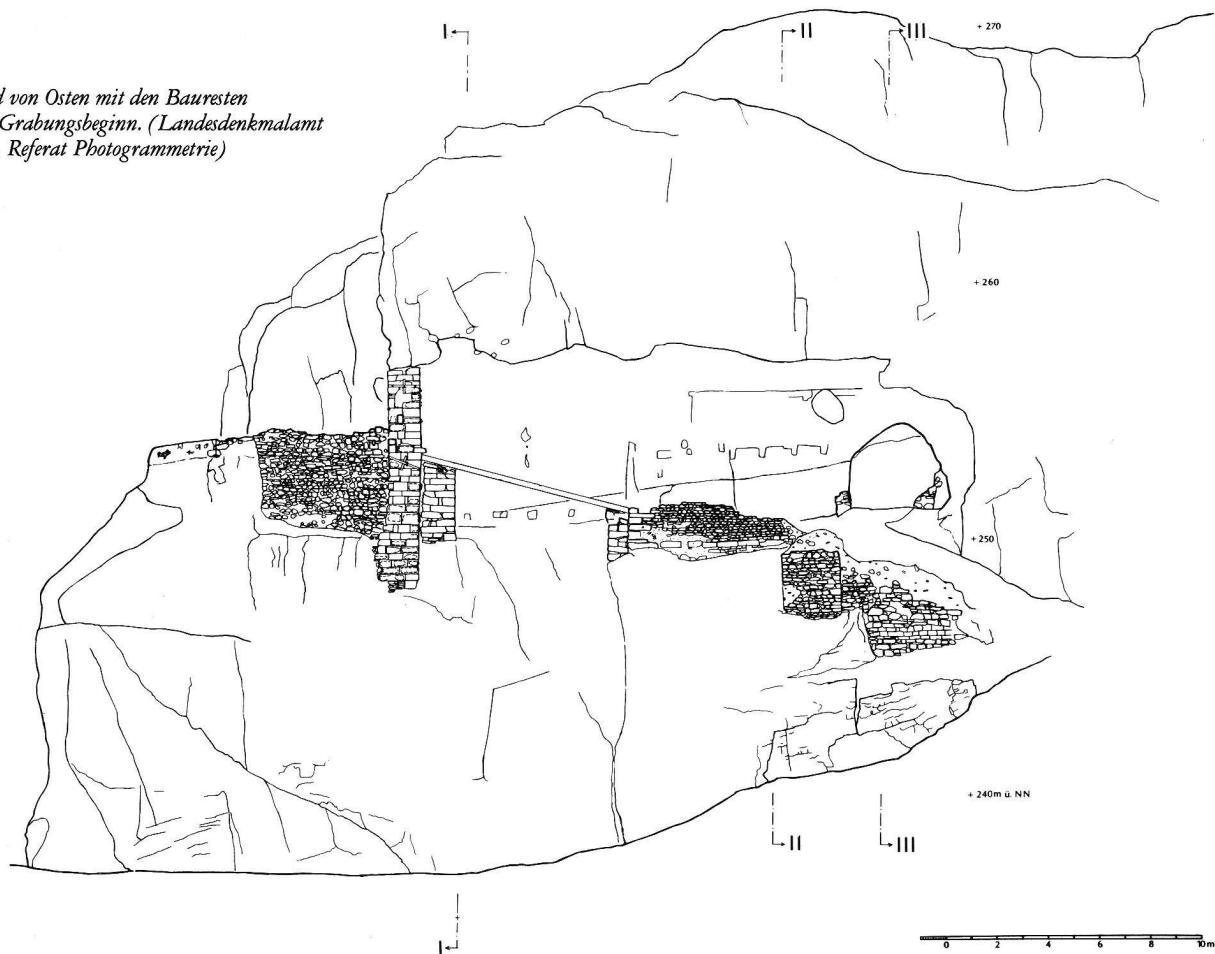
Aufriss der Felswand von Osten mit den Bauresten der Grottenburg vor Grabungsbeginn. (Landesdenkmalamt Baden-Württemberg, Referat Photogrammetrie)

Der nunmehr ebenfalls weitgehend verlorene Bau in der Grotte liegt ca. 10–12 m über dem heutigen Wiesengelände. Hochwassermarken am Fuss der Felswand verdeutlichen, dass dort noch um die Jahrhundertwende gelegentlich das Rheinwasser spülte, wie dies einige romantische Darstellungen zeigen. Eine ca. 14 m lange Mauer von durch-

schnittlich 80 bis 100 cm Stärke aus hammerrecht behauenen Kalksteinen schloss den unregelmässig geformten, bis zu 7 m tiefen Grottenraum in der äußersten Flucht der nach Osten gerichteten Felswand nach aussen ab. Im nördlichen Drittel bog die Wand – dem Lauf des Felsen folgend – in stumpfem Winkel nach hinten zurück. Am südlichen Ende betrug die Raumbreite zwischen Aussenwand und Felsen nur wenig mehr als 1 m. Für die Aussenwand wurde als Auflager aus dem Felsen eine breite Stufe herausgearbeitet. Einige Steinlagen über dem Ansatz auf dem Felsen verläuft eine horizontale Schicht aus grossen Buntsandsteinquadern. Die südliche Mauerecke und möglicherweise der Knickpunkt am nördlichen Drittel waren ebenfalls mit einer Eckquaderung aus Buntsandstein versehen. Das mittelalterliche Fussbodenniveau lag vermutlich in Höhe der Oberkante dieser Sandsteinlage. Hierauf deuten an der Innenseite einige geringe Reste von Wandverputz. Wegen der vielfachen gründlichen Umgestaltungen späterer Zeit im Inneren waren jedoch keine mittelalterlichen Boden-

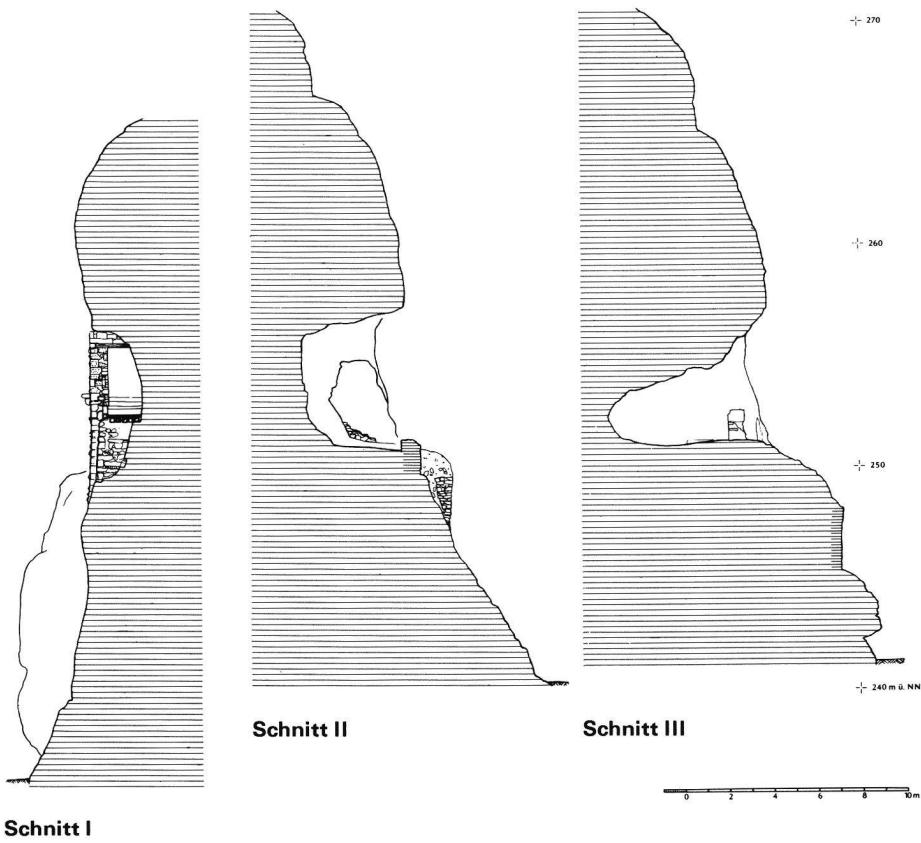
Schnitt I

Drei Schnitte durch die Felswand im Bereich der Grottenburg (II und III) und des Zugangs (I) vor Beginn der Grabungen. (Landesdenkmalamt Baden-Württemberg, Referat Photogrammetrie)

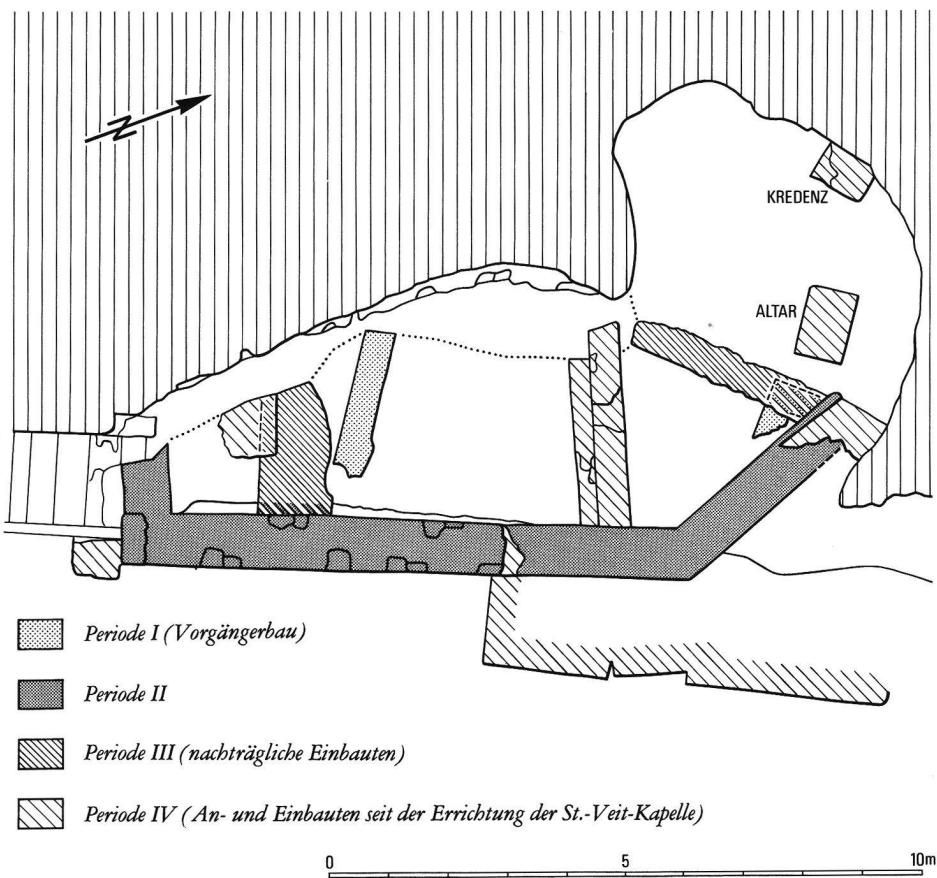
Übersicht der Baubefunde in der Grotte.

niveaus erhalten. Teilweise bildete auch der natürliche Fels den Untergrund. Er war jedoch nicht zu einer ebenen Lauffläche abgearbeitet. Die Außenwand zeigt auf der Innenseite unterhalb der Buntsandsteinlage einen Fundamentvorsprung, der von Süden nach Norden abnimmt. Die Innenflächen des Mauerwerks weisen an der gesamten Außenwand einen mit dem Fugenrein ausführten Fugenstrich auf. Es zeigte sich, dass die Außenwand bereits einen älteren Bauzustand ablöste. Im Inneren des südlichen, flacheren Grottenteils fand sich ein Fundamentzug, der in schrägem Winkel von der Felsrückwand auf die Außenwand zuführt, jedoch offensichtlich bei deren Errichtung abgebrochen wurde. Er ist kaum mehr als 50 cm breit.

Ein weiterer Fundamentrest in gleicher Mauertechnik, die unter anderem die Verwendung von zahlreichen bearbeiteten Tuffsteinbrocken aufweist, liegt neben dem nördlichen Ende der schrägen Außenwand am Zugang zum tieferen Teil der Grotte. Er verläuft annähernd parallel zu dem bereits geschilberten südlichen Fundamentstreifen und wurde ebenfalls bei Errichtung der Außenwand abgebrochen. Ein rechtwinklig nach Norden umbiegender Fortsatz dieses Fundamentes führt unter das Ende der Außenwand.

Nachträglich in die Bodenauffüllungen des Grotteninneren eingetieft wurde ein breites, unregelmäßiges Fundament ebenfalls im südlichen Teil der Grotte, das sich zwischen den Felsen und die bestehende Außenwand spannt. Auf seiner Oberfläche waren die Ansätze einer ersten Steinlage von aufgehendem Mauerwerk erkennbar.

Zwar wesentlich schmäler, aber in vergleichbarer Materialwahl und Mauertechnik ist ein weiterer Fundamentzug, der im Norden der Grotte deren tiefer in den Felsen reichenden Teil gegenüber dem äusseren Bereich abgrenzt. Er trifft auf das nördliche Ende der Außenwand und überlagert den Rest des bereits beschriebenen ältesten Fundamentes.

Aus der Zeit, als das Bauwerk in der Grotte bereits zu einer Kapelle umgestaltet worden war, stammt ein Mauerzug, der am Ansatz des tiefer in den Fels reichenden Grottenraums in leicht schrägem Winkel gegen die Aussenwand läuft. Er ist nur geringfügig fundiert und greift nur teilweise in die Schicht aus Kalksteinbrocken ein. Beim Mauerwerk wurden vielfach wiederverwendete Bruchsteine und Ziegelbrocken verarbeitet. Nach Süden ist ihm eine stark ausgetretene Stufe aus Ziegelsteinen vorgelagert. Unmittelbar neben dem Ansatz dieser Trennwand an die Aussenwand wurde in diese nachträglich ein neuer Eingang eingebrochen, dessen linke, mit Ziegelsteinen ausgeglichenen Leibung noch auf ca. 1 m Höhe erhalten ist. Die Steinlage aus Buntsandsteinquadern wurde als Türschwelle verwendet. Damit wird deutlich, dass auch zum Zeitpunkt dieser späten Veränderung die Bodenhöhe des Vorgängers weiterbenutzt wurde. Das Niveau jenseits dieser Querwand wurde durch eine nachträgliche Auffüllung von ca. 60 cm über das des Vorraums angehoben und dem im tiefen rückwärtigen Teil der Grotte angeglichen. Dort wurde ein Mörtelstrich als Bodenbelag aufgebracht, auf dem der teilweise noch erhaltene Altarsockel und eine Kredenz an der Felswand stehen. In dem nachträglich aufgefüllten Bereich bestand der Bodenbelag aus quadratischen Tonfliesen.

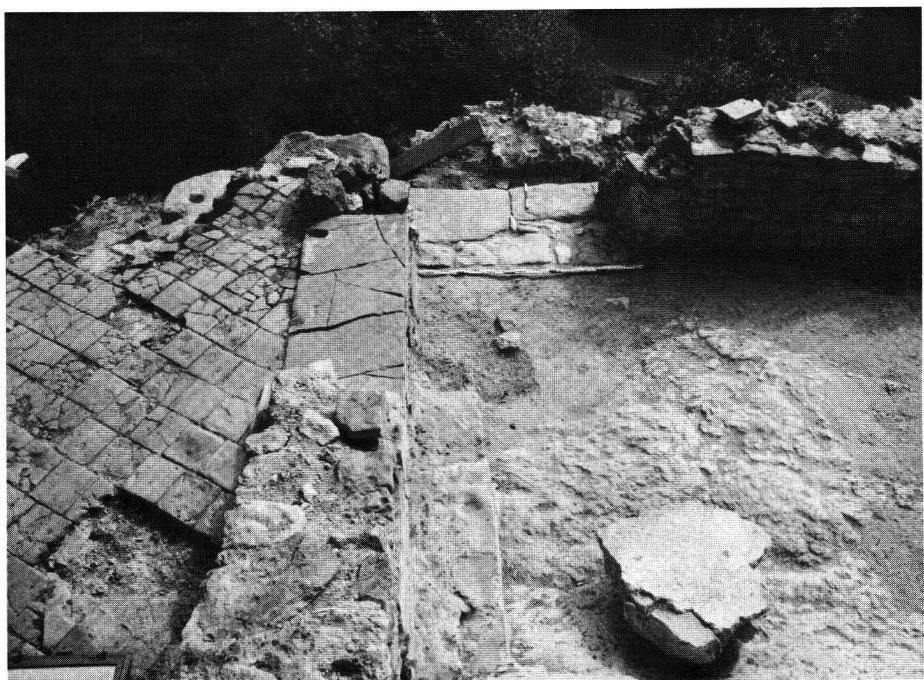
Nachträgliche Einbauten für die Umgestaltung als Kapelle: Trennwand zwischen Vorraum und Altarraum mit vorgelagerter Stufe und Türschwelle; in der Bildmitte nachträglicher Türdurchbruch zum neuen Treppenaufgang.

Aus Beschreibungen vor der Zerstörung der Kapelle geht hervor, dass sich in der geschilderten Trennwand eine schmale, vergitterte Türöffnung zum Altarraum befand und links davon ein ebenfalls vergittertes Fenster.

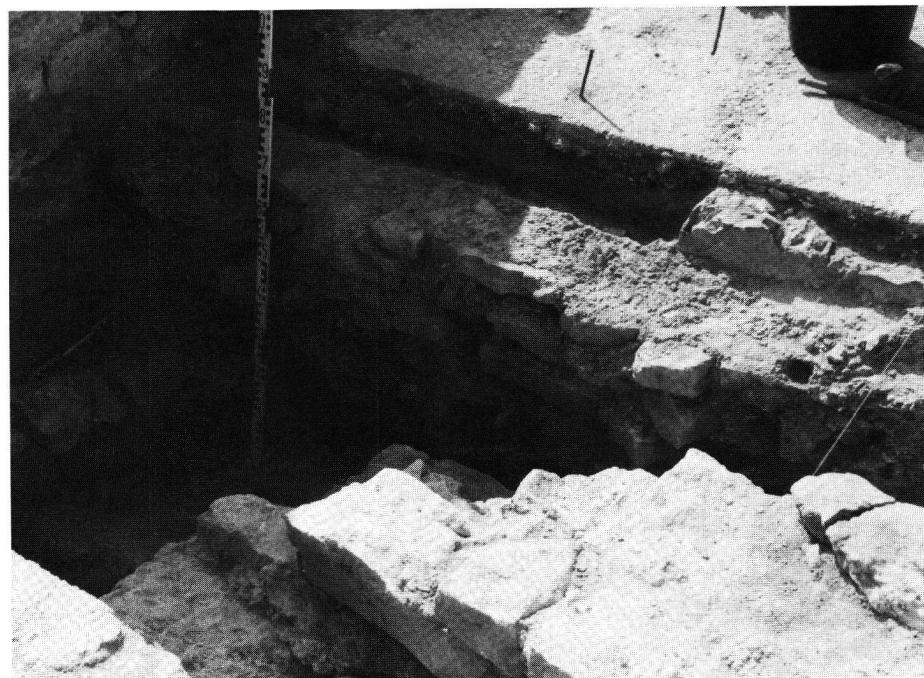
Südteil des Vorraumes. Im Vordergrund Fundamentrest der Bauperiode I. Darauf Fundament der Periode III, gegen die Aussenwand anlaufend.

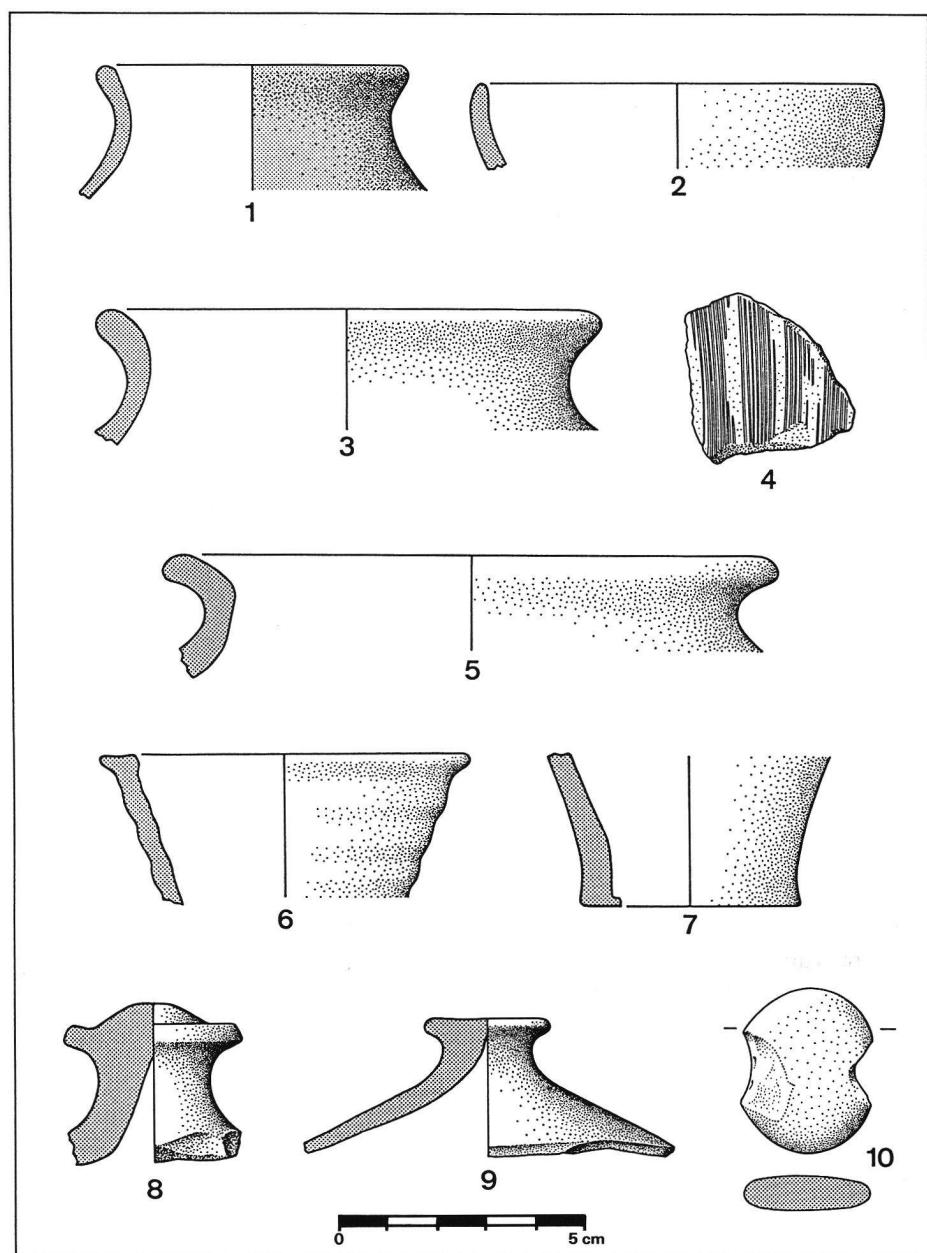
Auswahl der wichtigsten Fundstücke: 1–4 Keramik des Spät-La-Tène, 5 Keramik um 1100, 6–9 Becherkacheln und Deckelknäufe des 13.–14. Jh., 10 Netzenker aus Flusskiesel.

Bereits lange vor der Errichtung der Grottenburg wurde dieser Platz jedoch schon einmal genutzt. In den Lössablagerungen des tiefsten Grottenteils, der nachmaligen Kapelle, fanden sich ohne erkennbaren Zusammenhang eine grössere Zahl von Keramikbruchstücken aus dem Spät-La-Tène, durchmischt mit menschlichen Skelettresten. Bei diesen handelt es sich überwiegend um Kleinknochen und Zähne von ca. 14 Individuen.

veau zwei Keramikrandstücke aus dem beginnenden 12. Jahrhundert. In den durch spätere Umbauten gestörten Schichten fanden sich einige Bruchstücke von Becherkacheln des 13. oder 14. Jahrhunderts und etwa gleichzeitige Deckelfragmente. In den Planierschichten, die den Umgestaltungen des Innenraums zur Kapelle zuzuschreiben sind, fanden sich einige spät- und nachmittelalterliche Münzen geringen Nennwertes. Insgesamt bedarf das Fundmaterial noch der detaillierten Auswertung.

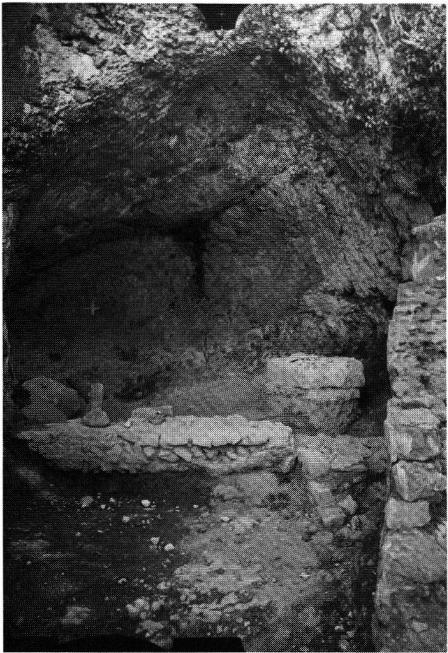
Innenansicht des tieferen Grottenteils mit Resten des Altars. Davor der Mauerwinkel der Bauperiode I und nachträgliches Fundament der Periode III.
