Artikel: Eine Grottenburg am Isteiner Klotz, Gemeinde Efringen-Kirchen, Kreis Lörrach

Eine Grottenburg am Isteiner Klotz, Gemeinde Efringen-Kirchen, Kreis Lörrach

von Peter Schmidt-Thomé

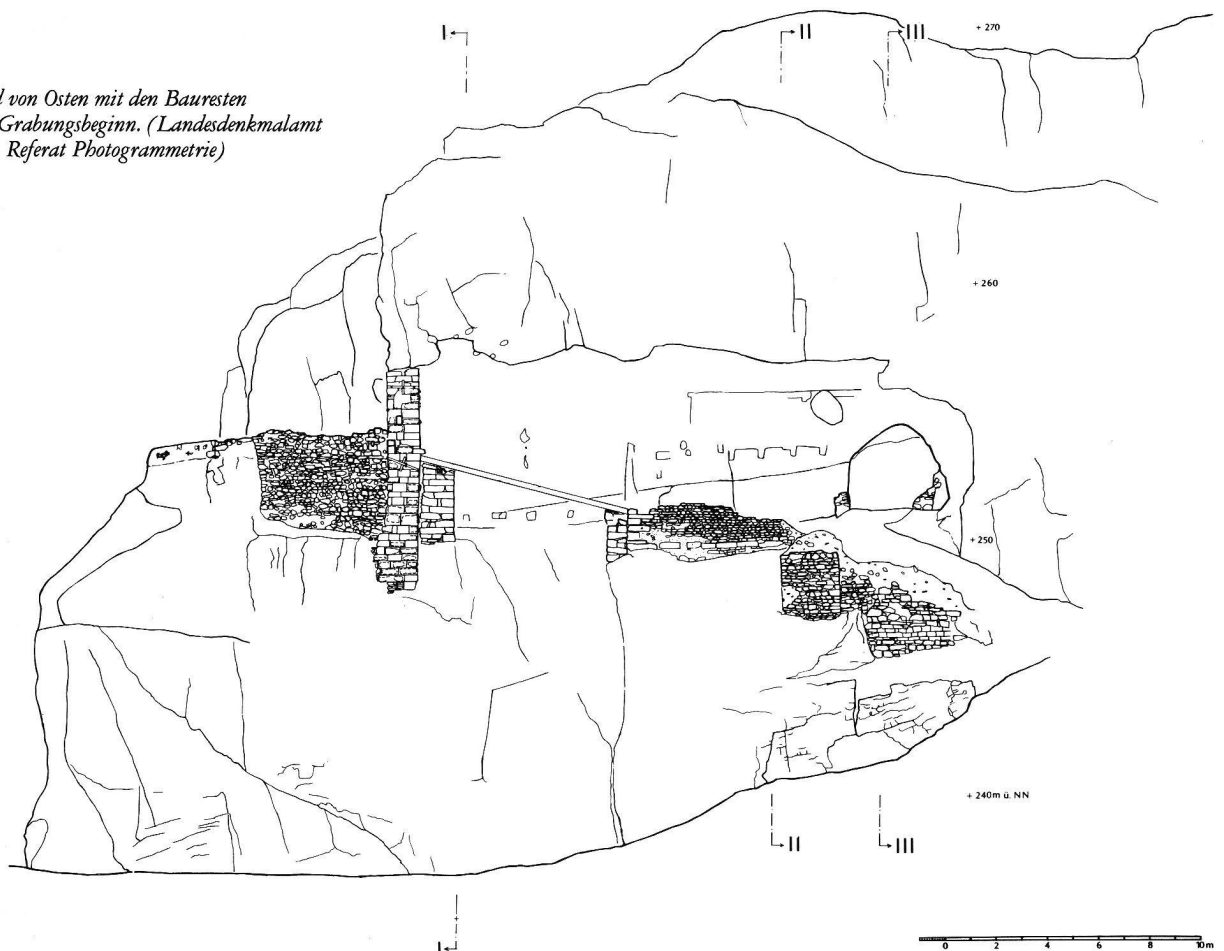
Aufriss der Felswand von Osten mit den Bauresten der Grottenburg vor Grabungsbeginn. (Landesdenkmalamt Baden-Württemberg, Referat Photogrammetrie)

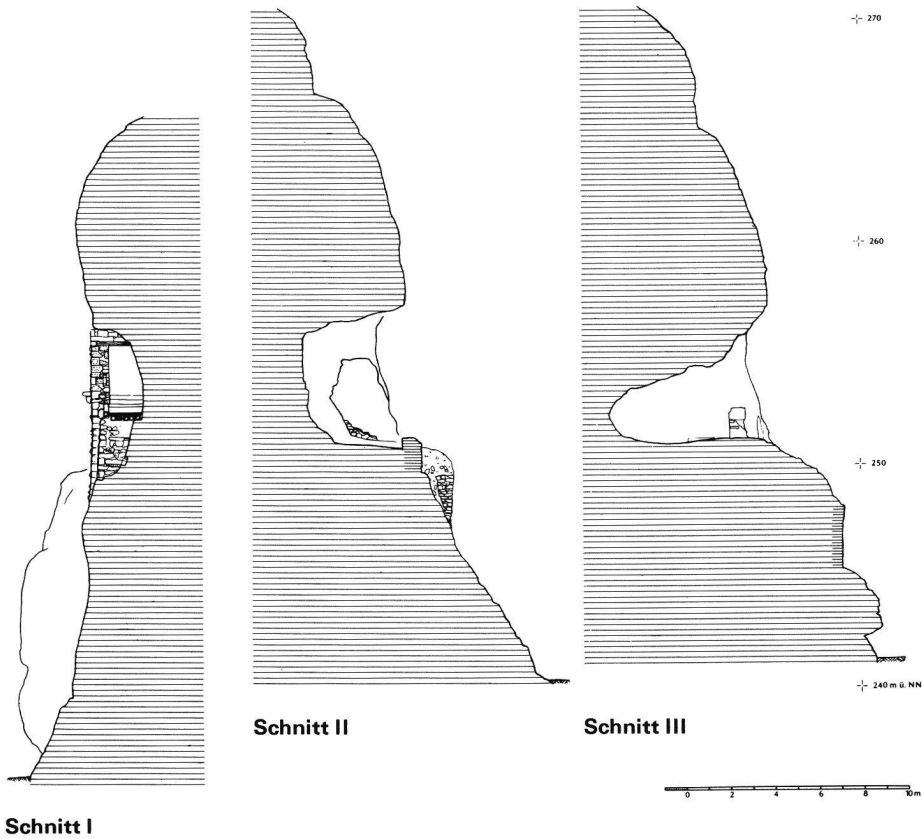
Schnitt I

Drei Schnitte durch die Felswand im Bereich der Grottenburg (II und III) und des Zugangs (I) vor Beginn der Grabungen. (Landesdenkmalamt Baden-Württemberg, Referat Photogrammetrie)

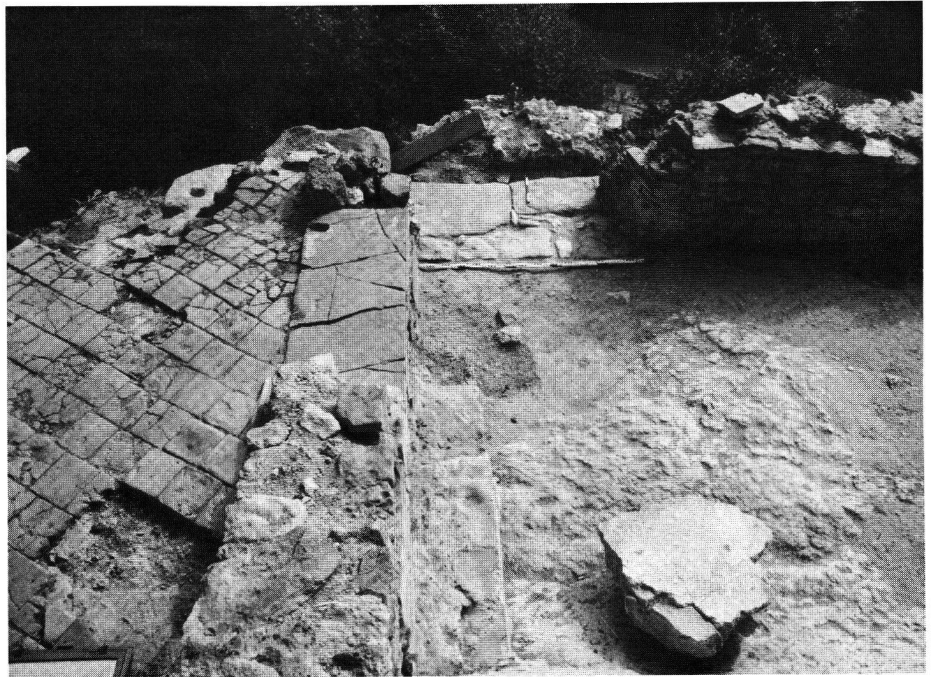
Nachträgliche Einbauten für die Umgestaltung als Kapelle: Trennwand zwischen Vorraum und Altarraum mit vorgelagerter Stufe und Türschwelle; in der Bildmitte nachträglicher Türdurchbruch zum neuen Treppenaufgang.

Aus der Zeit, als das Bauwerk in der Grotte bereits zu einer Kapelle umgestaltet worden war, stammt ein Mauerzug, der am Ansatz des tiefer in den Fels reichenden Grottenraums in leicht schrägem Winkel gegen die Aussenwand läuft. Er ist nur geringfügig fundamementiert und greift nur teilweise in die Schicht aus Kalksteinbrocken ein. Beim Mauerwerk wurden vielfach wiederverwendete Bruchsteine und Ziegelbrocken verarbeitet. Nach Süden ist ihm eine stark ausgetretene Stufe aus Ziegelsteinen vorgelagert. Unmittelbar neben dem Ansatz dieser Trennwand an die Aussenwand wurde in diese nachträglich ein neuer Eingang eingebrochen, dessen linke, mit Ziegelsteinen ausgeglichene Leibung noch auf ca. 1 m Höhe erhalten ist. Die Steinlage aus Buntsandsteinquadern wurde als Türschwelle verwendet. Damit wird deutlich, dass auch zum Zeitpunkt dieser späten Veränderung die Bodenhöhe des Vorgängers weiterbenutzt wurde. Das Niveau jenseits dieser Querwand wurde durch eine nachträgliche Auffüllung von ca. 60 cm über das des Vorraums angehoben und dem im tiefen rückwärtigen Teil der Grotte angeglichen. Dort wurde ein Mörtelstrich als Bodenbelag aufgebracht, auf dem der teilweise noch erhaltene Altarsockel und eine Kredenz an der Felswand stehen. In dem nachträglich aufgefüllten Bereich bestand der Bodenbelag aus quadratischen Tonfliesen.

Aus Beschreibungen vor der Zerstörung der Kapelle geht hervor, dass sich in der geschilderten Trennwand eine schmale, vergitterte Türöffnung zum Altarraum befand und links davon ein ebenfalls vergittertes Fenster.
