Artikel: Grabungen und Lesefunde auf der Ruine Wieladingen

Grabungen und Lesefunde auf der Ruine Wieladingen

(Gmd. Rickenbach, Kreis Waldshut, Baden-Württemberg)

von Thomas Bitterli-Waldvogel

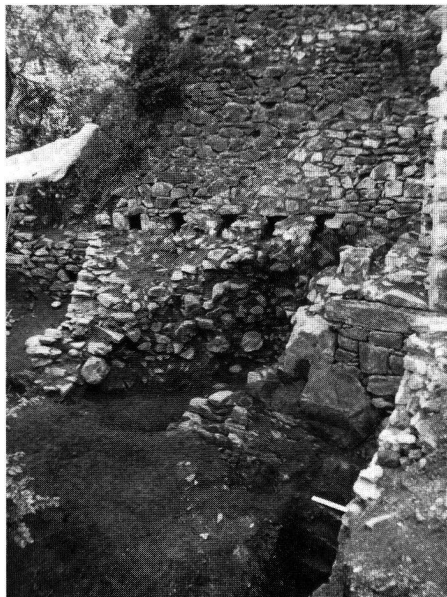
Abb.1 Blick von Nordosten an die westliche Ringmauer (M5) und auf den Fundamentsockel unterhalb der Balkenlöcher.

Beim genaueren Betrachten der Mauer- oberfläche der Ringmauer (M 5) zeigte sich, dass der Innenmantel steinsichtig verputzt war. An der Wand haftete nämlich zwischen zwei Steinen ein Stück Mörtel, dass deutliche Spuren von Kellenstrich (Fugenstrich) zeigte. Im Verlauf der Sondierung wurde auch ein Schnitt gezogen entlang der südlichen Abschlussmauer des Torgebäudes

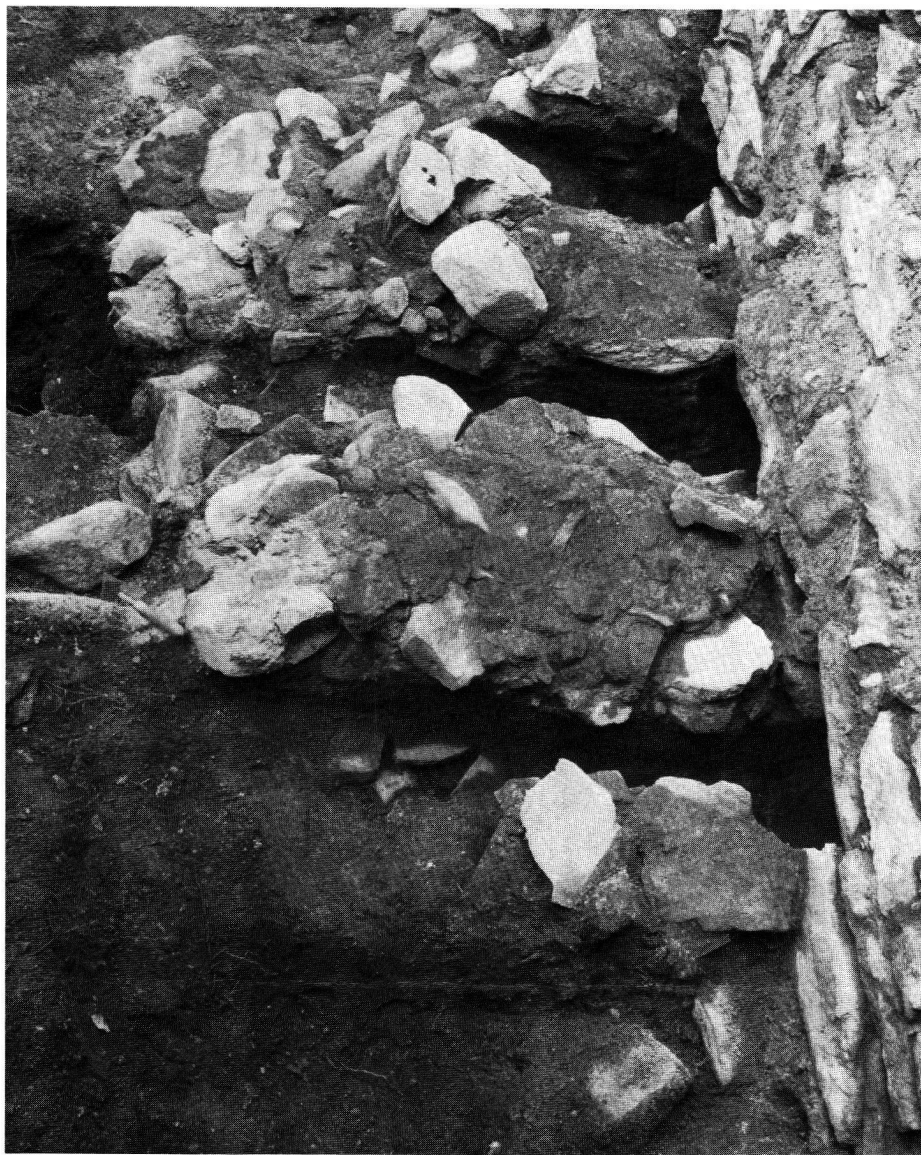
Abb. 6 Blick auf einen Teil der im Fundamentsockel erhaltenen Balkenkanäle.

Doch welche Bedeutung hatte diese Mauerwerksfüllung zwischen den Holzbalken? Am wahrscheinlichsten ist die Deutung, dass es sich um einen nachträglich aufgefüllten Fundamentsockel handelt. Die genaue Analyse der Mauerstruktur ergab nämlich, dass die östliche und südliche Begrenzung des Mauersockels aus einer etwa 1 m mächtigen, sorgfältig geschichteten Mauer bestand, die mit einer deutlich erkennbaren Fuge von der Mauerfüllung getrennt ist (vgl. Abb. 7). Die Entstehung des Sockels können wir uns deshalb etwa so vorstellen, dass auf dem stark zerklüfteten Felsuntergrund zuerst die beiden geschichteten Fundamentmauern aufgebaut wurden. Die Fundamentkante folgt der unregelmässigen Felsoberfläche und war so stellenweise durch Abrutschen gefährdet. Nachdem die beiden Mauern bis auf eine gewisse Höhe hochgezogen waren, wurden die Holzbalken für den Fussboden eingezogen und in den Balkenlöchern verankert. Auf diese Weise entstand ein kastenförmiger Hohlraum zwischen den Fundamentmauern, den Holzbalken und der unregelmässig verlaufenden Felsoberfläche. Vermutlich aus Gründen verbesserter Standfestigkeit für das hier aufzurichtende Gebäude entschlossen sich die Bauleute, diesen Hohlraum mit einem Bruchstein-Mörtel-Gemisch auszufüllen und so den kompakten Fundamentsockel entstehen zu lassen. Dieser Sockel reichte bis an die Oberkante der Balken und umschloss diese dreiseitig. Aufgrund der in den Balkenkanälen angetroffenen Kleinfunden ist anzunehmen, dass dieser Fundamentsockel und das darüber errichtete Gebäude im Verlauf des 13. Jahrhunderts entstanden ist. Obwohl die südliche Begrenzungsmauer des Sockels (M 7) nicht im Verband mit der westlichen Ringmauer (M 5) ist, können wir annehmen, dass dieses Gebäude im Winkel zwischen Bergfried und Ringmauer gleichzeitig oder doch nur wenig später als die Ringmauer aufgebaut wurde, also zu Beginn des 13. Jahrhunderts. Dabei empfanden es die Bauleute offenbar als störend, dass die Raumecke zwischen Ringmauer (M 5) und Bergfried spitzwinklig ist;

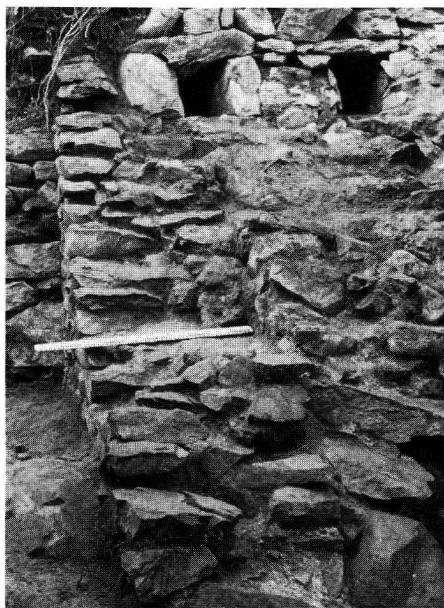
Abb. 7 Blick von Osten auf die südliche Begrenzungsmauer M7. Beim rechten Ende des Massstabes befindet sich die Fuge zwischen Mantel und Füllung.
