Milandre

Documentation archéologique d'un monument historique en Ajoie

par Peter Kaiser

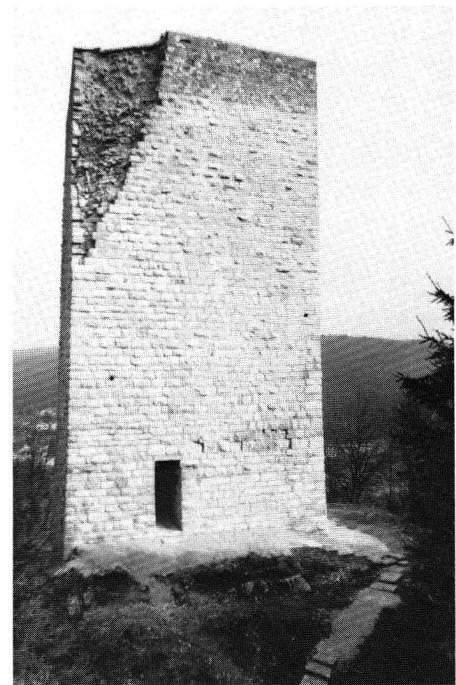
Photo 2 Tour de Milandre, façade sud-ouest après la reconstruction partielle des murs.

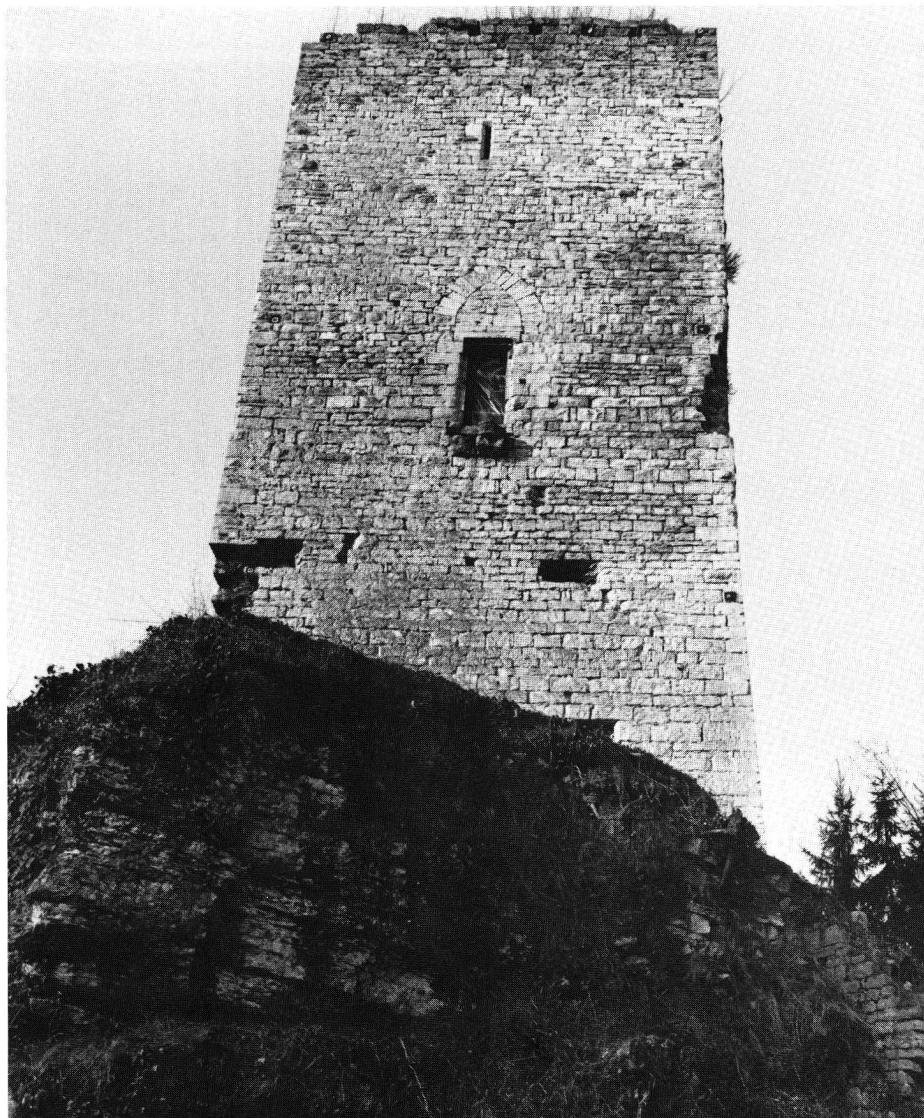
Photo 4 Tour de Milandre, façade nord-est, avant la restauration. Vue prise depuis le niveau inférieur du château fort. Cette photographie servait avec d'autres comme base de l'analyse photogrammétrique du donjon. (Photographie Leupin)

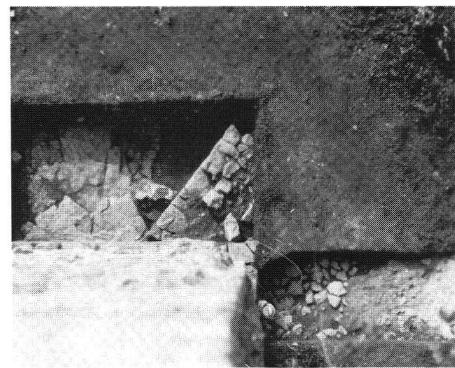
Photo 8 Tour de Milandre, angle sud. Dégagement des fondations, sondage archéologique de 1987.

archéologique de l'ancien château de Milandre (occupant un demi-hectare environ et duquel le donjon ne forme que le centre), les murs dégagés par des sondages locaux ont permis de mettre en évidence certaines particularités observées à la façade de la tour (photos 8 et 9). En général, la vaste zone archéologique de Milandre n'a pas été analysée à fond dans le cadre du projet actuel. La documentation de la tour de Milandre constitue le début des recherches sur le site, dont la poursuite se baserait sur le *plan topographique* (dessiné selon les conventions de Rudolf Glutz).

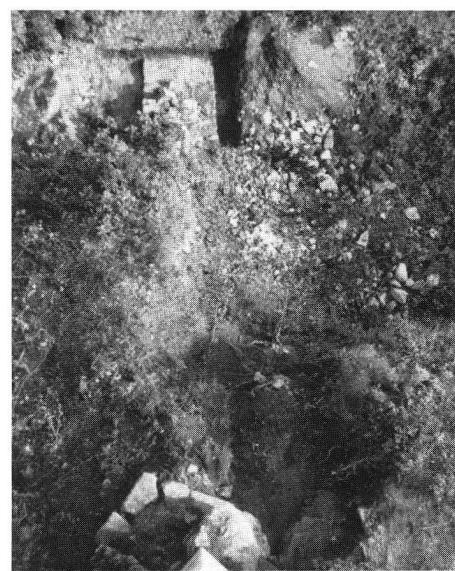
Photo 9 Tour de Milandre, angle nord. Dégagement des fondations, sondage archéologique de 1987. Vue sur certains murs du château fort à côté de la tour.

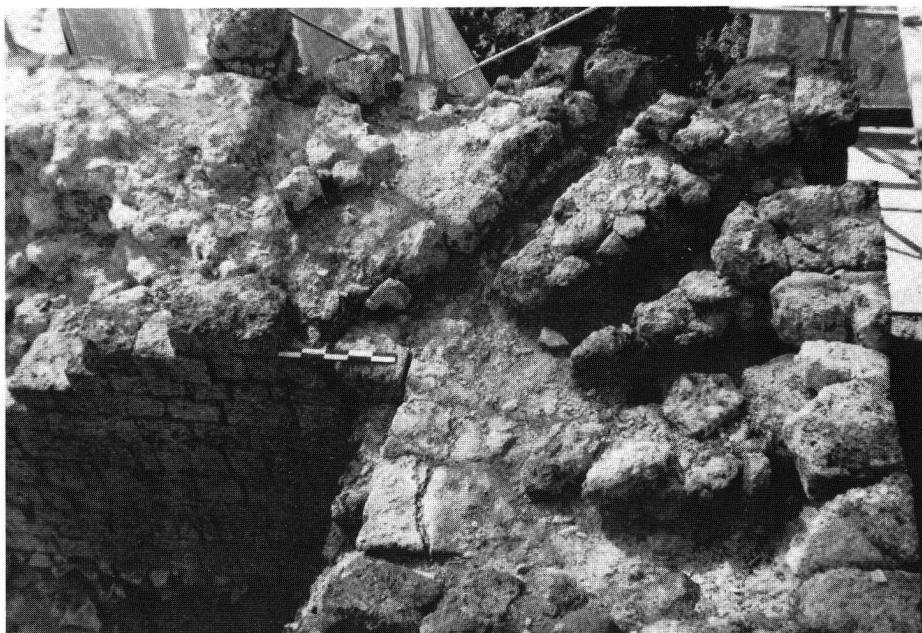
Photo 12 Tour de Milandre, sommet dégagé et nettoyé. Système de chenaux de poutres saillantes en encorbellement sur les murs. Cette installation a seulement été trouvée sur le côté vallée.

L'état du donjon s'opposait à l'étude de grandes parties des fondations et du sommet. En effet, la tour a longtemps subi les effets des intempéries, des racines, et des hommes lui arrachant des moellons pour les réutiliser. Au début des investigations, des couches d'humus et une véritable petite forêt couvraient presque entièrement le sommet de la tour; les fondations étaient entièrement masquées par des couches de sable, de mortier effrité, et de débris d'exploitation des façades. Les travaux de relevé et la restauration des murailles ont nécessité le dégagement de quelques secteurs des fondations jusqu'à la roche en place et surtout le nettoyage du sommet de la tour. Les sondages archéologiques, auxquels ont collaboré Markus Schneider, Paul Desbœufs et Luigi Leone, devaient en premier lieu dégager les structures enfouies dans le sol et préparer l'examen de la qualité de la maçonnerie restante en vue de la réfection des parties endommagées. De plus, les sondages, bien qu'exigus, fournirent les premiers vestiges archéologiques (photo 8) du château, à côté de la tour. A certains endroits du sommet du donjon et dans les couches archéologiques, un grand nombre de fragments de tuiles ont été localisées, enrichissant les observations sur les constructions en bois qui, jadis, surmontaient la tour. L'indice le plus net de structures de poutres est apporté par les chenaux,

conservés au sommet des murs en tuf (photo 12) malgré les déprédatations des racines.

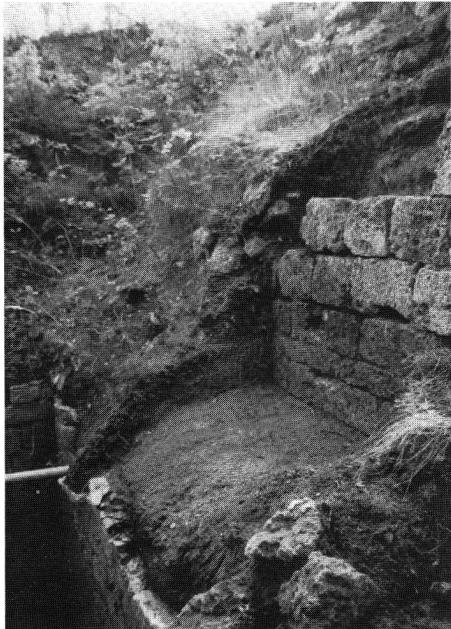
Photo 11 Dégagement du sommet de la tour. Etude du processus de destruction de la muraille et de la création d'un sol favorable à la croissance des plantes.
