**Artikel:** Die Burgruine Cagliatscha GR

# Die Burgruine Cagliatscha GR

von Felix Nöthiger

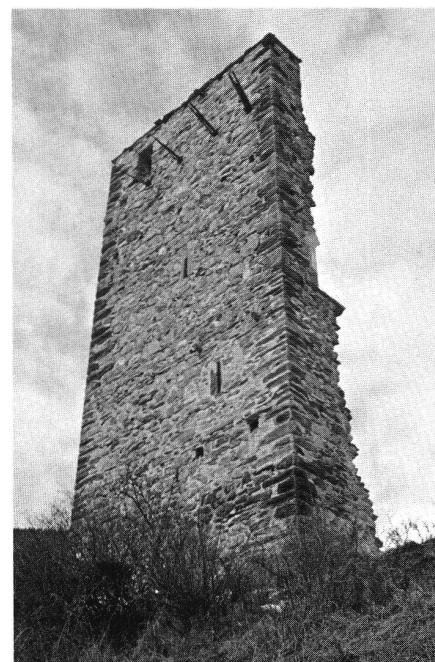
Clugin GR, Cagliatscha, Ansicht von Osten.

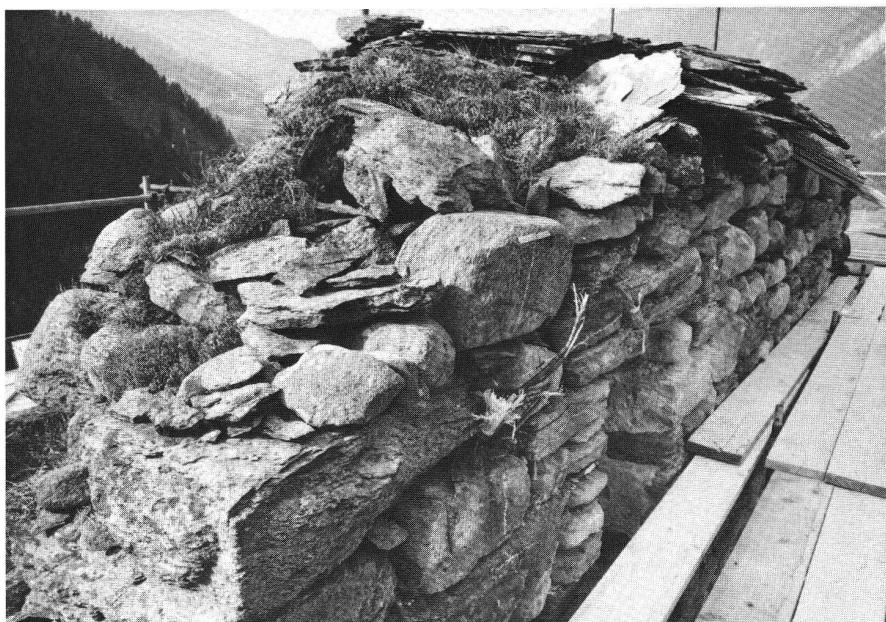
Cagliatscha, Dachpartie, Vorzustand.

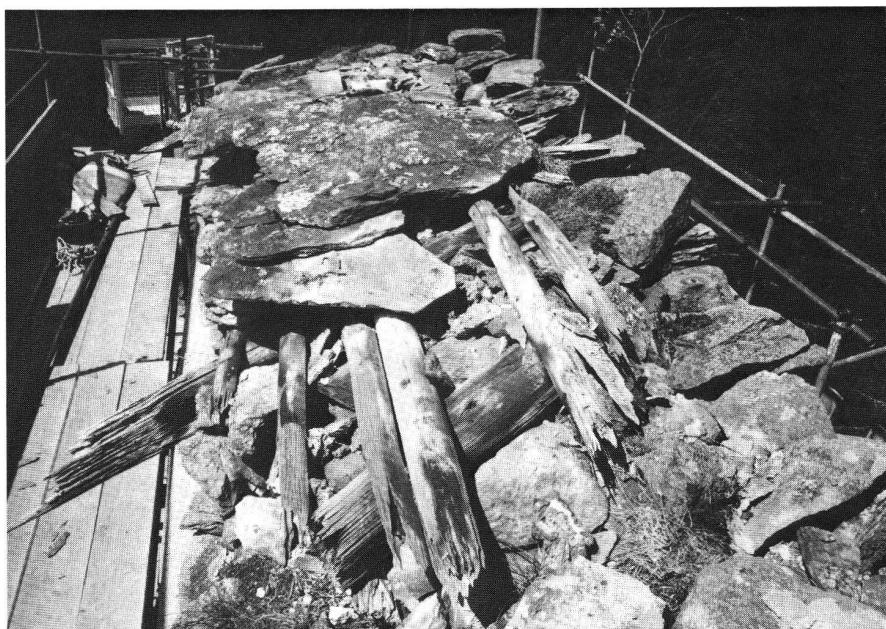
Cagliatscha, Dachpartie teilweise abgedeckt.

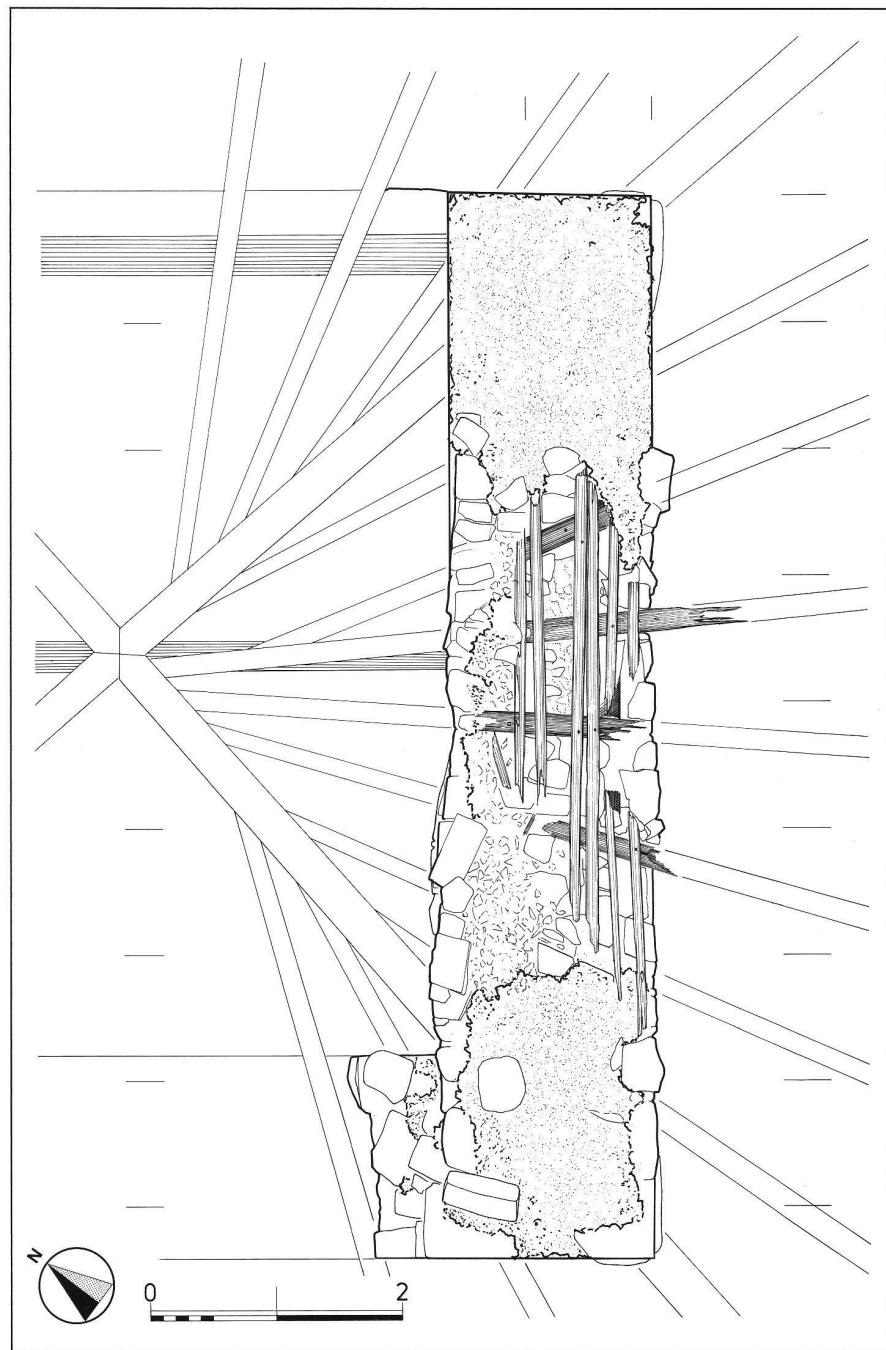
Cagliatscha, Dachpartie abgedeckt. Reste der hölzernen Dachkonstruktion mit Mauerschwelle, Sparren und Häbblingen. Rekonstruktion des ursprünglichen Pyramidendaches.

Der schon erwähnte Rest des einstigen Pyramidendaches, das sich bis über die Wehrlaube zog, besteht aus Teilen der Mauerschwelle<sup>19</sup>, den Resten von vier zur Turmmitte weisenden Sparren, den mit quadratischen Holznägeln befestigten Hälblingen als Lattung und einer Eindeckung aus lokal vorkommenden Kalkschieferplatten geringer Qualität.

Die Sparren waren bis unter die Lattung eingemauert und entgingen so dem Brand, die vorstehenden Reste sind angekohlt. Der Dachaufbau hat sich nicht nur auf Cagliatscha über 700 Jahre bewährt, sondern wurde in der alpinen Bautradition ohne jede Änderung bis in die erste Hälfte des 19. Jahrhunderts weitergeführt, wie datierte Ställe in Andeer und Zillis belegen.

entschieden wir uns hier zur Ergänzung der ganzen Krone nach dem Beispiel des noch vorhandenen Dachrestes. Mauerschwelle und Sparren wurden während der ganzen Sicherung *in situ* belassen, die teilweise verrutschten Hälblinge am alten Ort befestigt und die originalen Kalkplatten wieder ein-

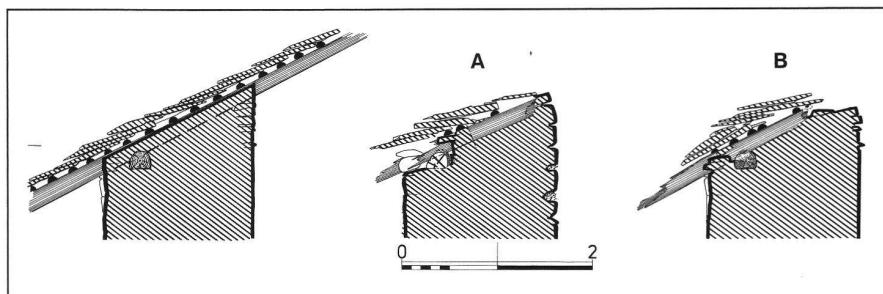
Cagliatscha, Schnitte durch Dachkonstruktion. Rechts Befund bei Sparren Nr. 6, Mitte Befund bei Sparren Nr. 5, links Rekonstruktion.

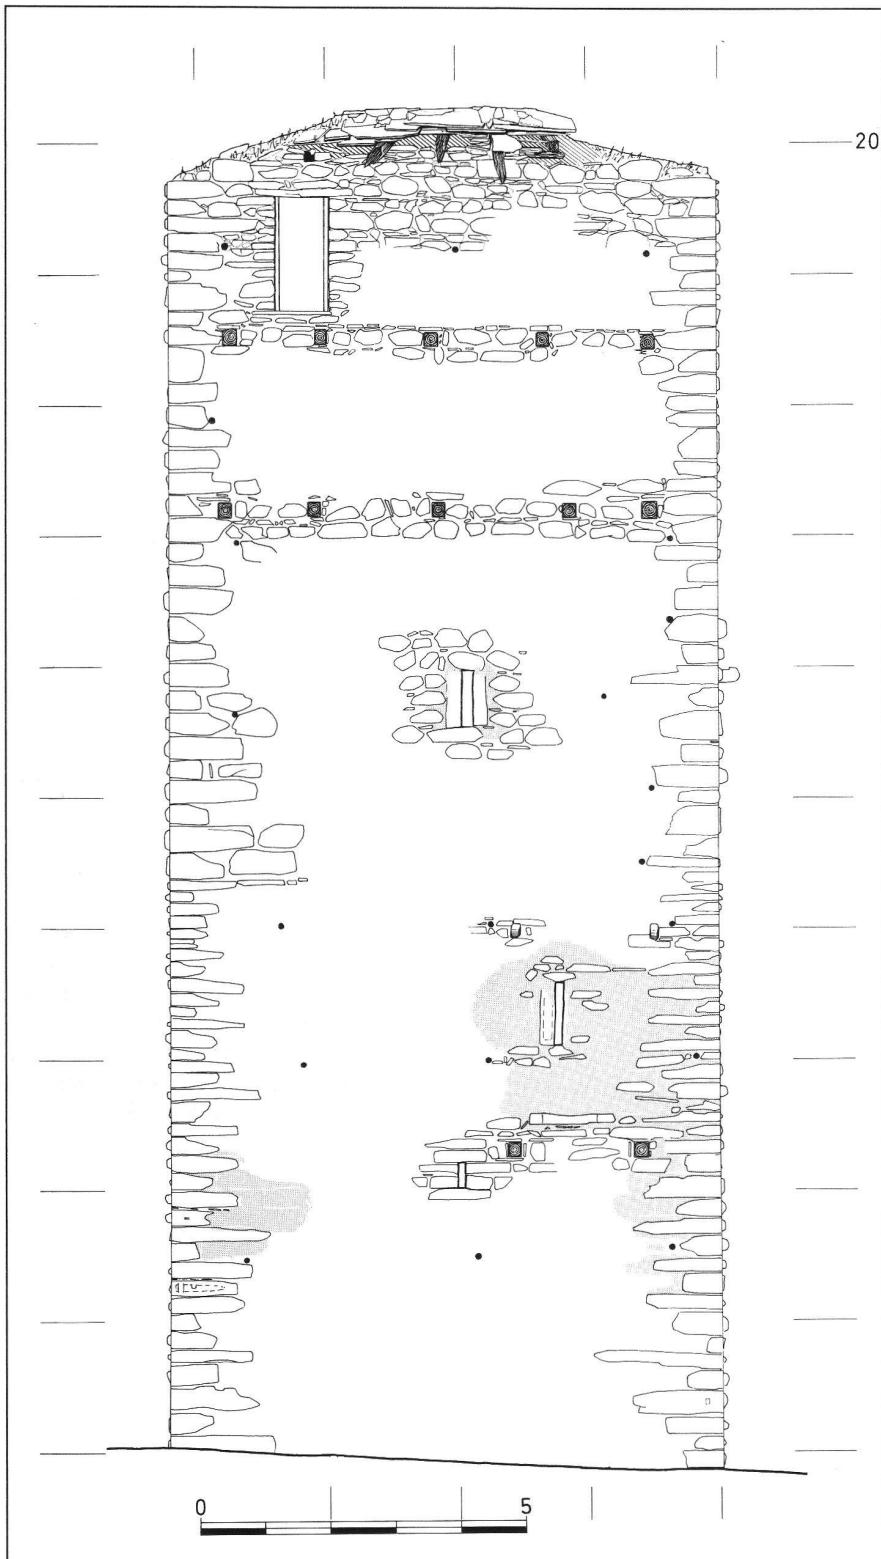
Cagliatscha, SO-Fassade. Planzeichnung N. Kaspar.

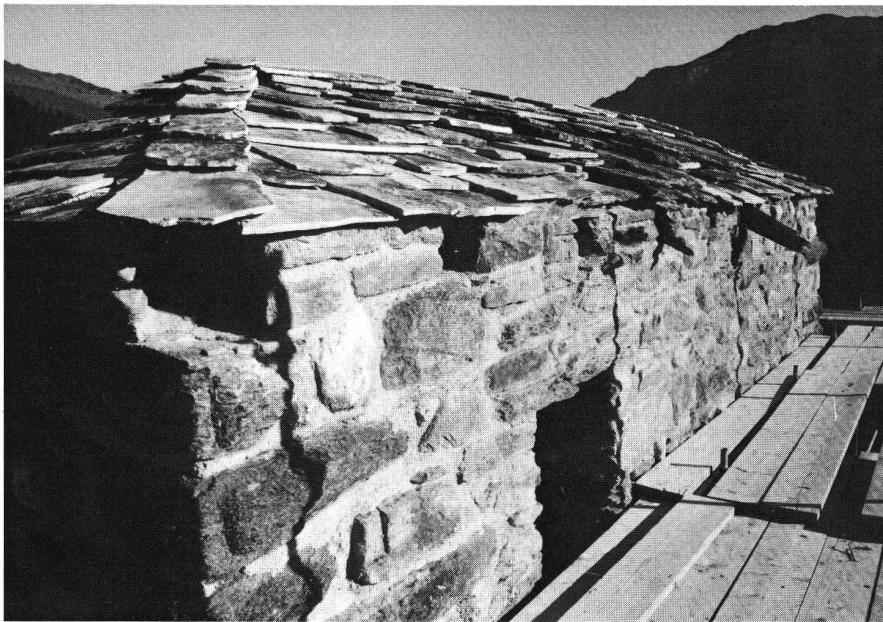
Cagliatscha, gesicherte Mauerkrone mit Ergänzung des Daches von Süden.

gepasst. Rund um diese originale Zone wurde die Krone mit Marmorplatten aus dem Vorkommen von Avers-Cröt eingedeckt, denen Jahrhunderte auf einem alten Andeerer Stall nichts anzuhaben vermocht hatten. Mit diesem dauerhaften und natürlichen Wittringsschutz dürfte es viele Generationen dauern, bis wieder eine Sicherung notwendig wird.
