Band: 63 (1990)

Artikel: Die Burgruine Cagliatscha GR

Die Burgruine Cagliatscha GR

von Felix Nöthiger

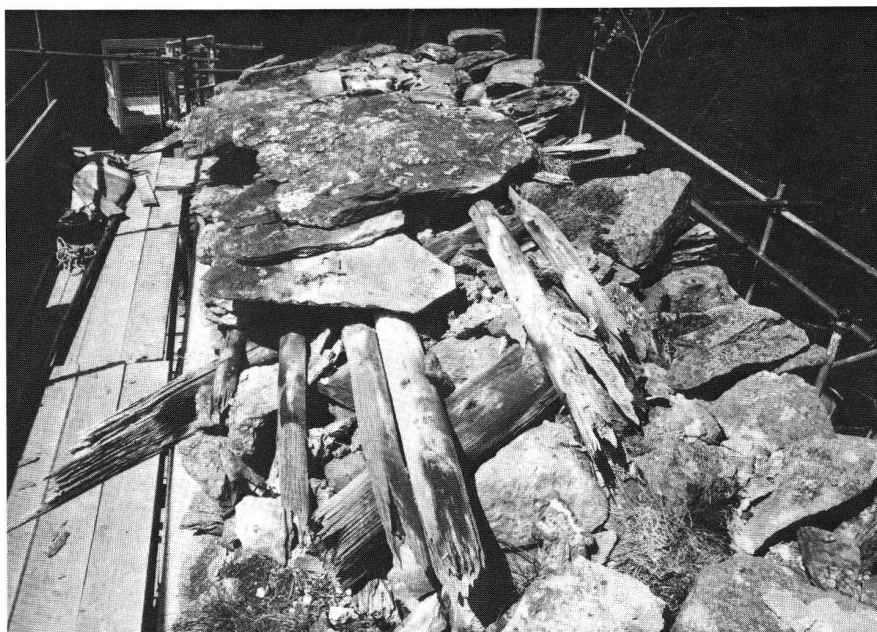
Cagliatscha, Dachpartie teilweise abgedeckt.
