Artikel: Die Burgruine Cagliatscha GR

Die Burgruine Cagliatscha GR

von Felix Nöthiger

Bauuntersuchung und Dokumentation

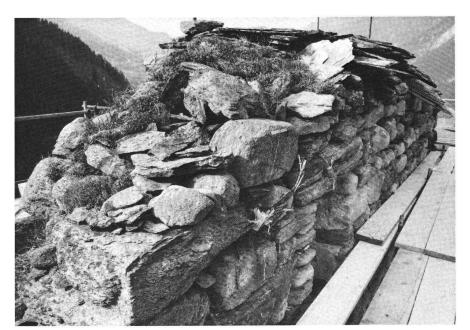
Cagliatscha, Dachpartie, Vorzustand.

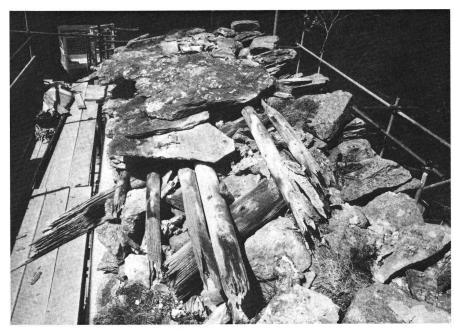
Cagliatscha, Dachpartie teilweise abgedeckt.
