Zeitschrift: Nachrichten des Schweizerischen Burgenvereins = Revue de l'Association Suisse pour Châteaux et Ruines = Rivista dell'Associazione Svizzera per Castelli e Ruine

Herausgeber: Schweizerischer Burgenverein

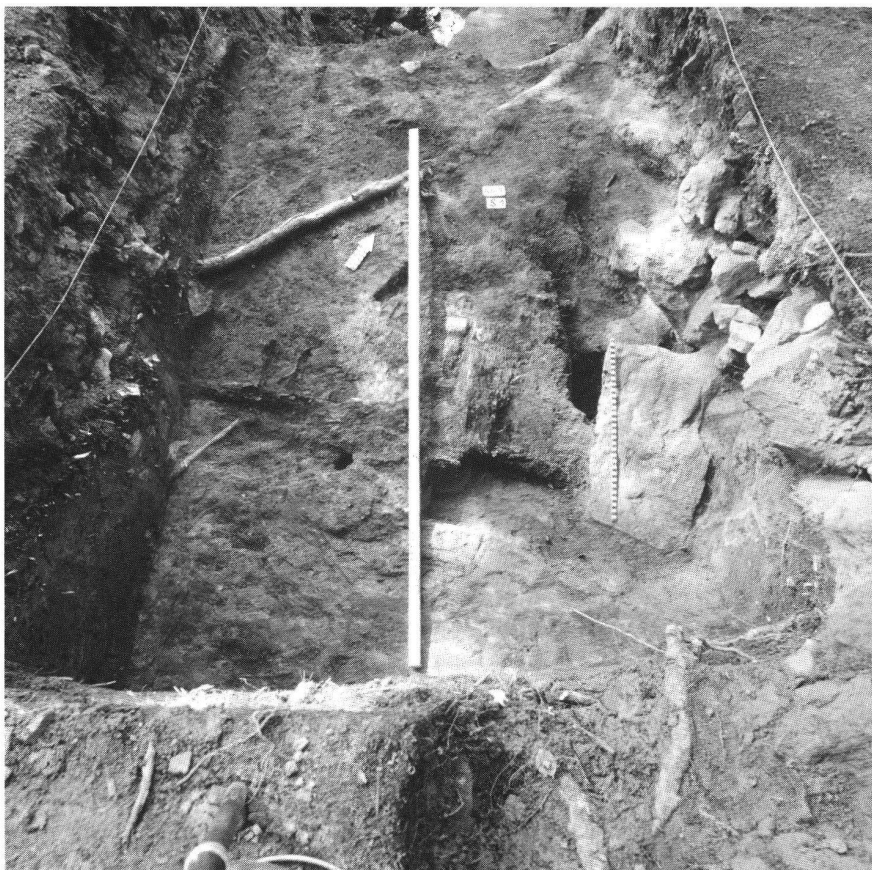
Schnitt 1 mit wenigen verkohlten Holzbalkenresten.
