Zeitschrift: Nachrichten des Schweizerischen Burgenvereins = Revue de

l'Association Suisse pour Châteaux et Ruines = Rivista

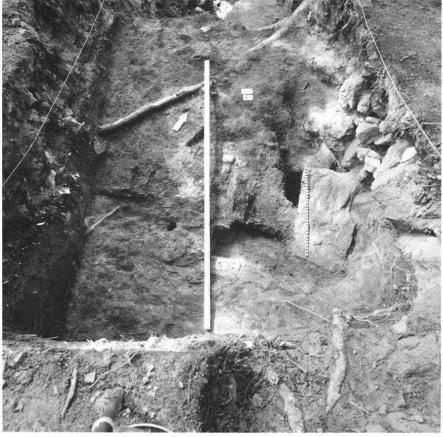
Schnitt 1 mit wenigen verkohlten Holzbalkenresten.
