**Artikel:** Schnitzturm NW : neue Erkenntnisse über das Bauwerk und die Befestigungswerke im See

# Schnitzturm NW

## Neue Erkenntnisse über das Bauwerk und die Befestigungsarbeiten im See

von Jakob Obrecht

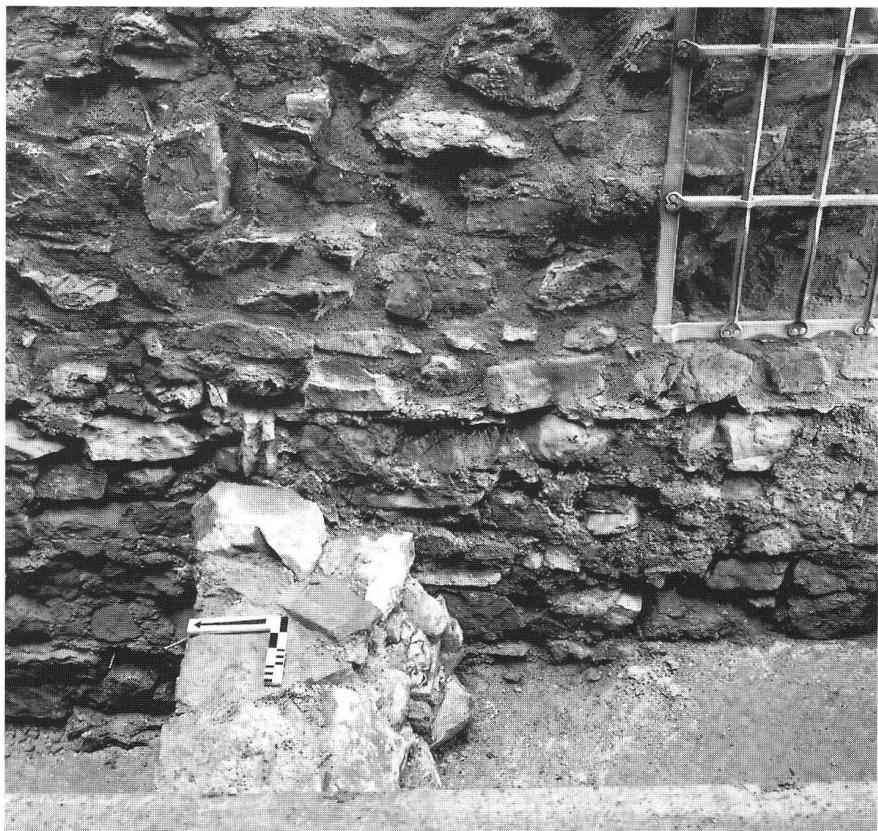
Innenseite der Turmmauer M 1d und Aufsicht der Mauer M 2. Der Mörtel der Mauer M 1d ist bis UK Gitter original. Der darüber sichtbare, glattgestrichene Fugenmörtel wurde bei der letzten Konservierung aufgetragen. (Aufnahme Ph. Saurbeck)

Die Mauer M 2 stößt rechtwinklig an die Mauer M 1b an und steht mit ihr nicht im Verband. Sie liegt teilweise ohne Fundation auf dem Mörtelboden auf. Die Reste des Mörtelbodens waren im ganzen Schnitt S 1 zu beobachten, der vermutlich ursprünglich das ganze Turminnere bedeckte. Gegen die Mauer M 1b hin durchschlägt die Mauer den Mörtelboden und liegt auf Schutt auf, in welchem noch grössere Fragmente des Mörtelbodens enthalten sind.

Die Mauer scheint durchgehend ein- häuptig, und zwar mit dem Mauer- haupt auf der Nordseite, aufgeführt zu sein. Die Mauersteine und die Mauer- struktur sind von anderer Qualität als die des Turmes. Das Mauerwerk be- steht aus kantigen, lagerhaft, aber nicht in sauberen Lagen aufgeföhrt Steinen. Im Mauerkern waren einige Ziegelreste zu beobachten.

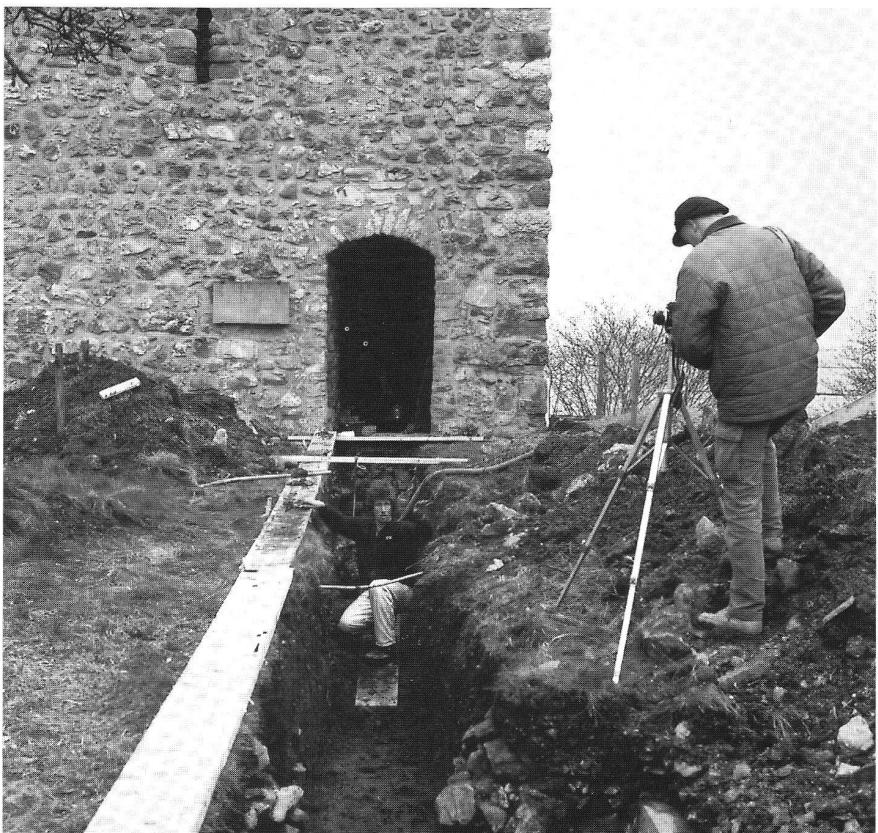
Arbeiten in Schnitt S 2; von S. Im Hintergrund der ebenerdige Eingang. (Aufnahme J. Obrecht)

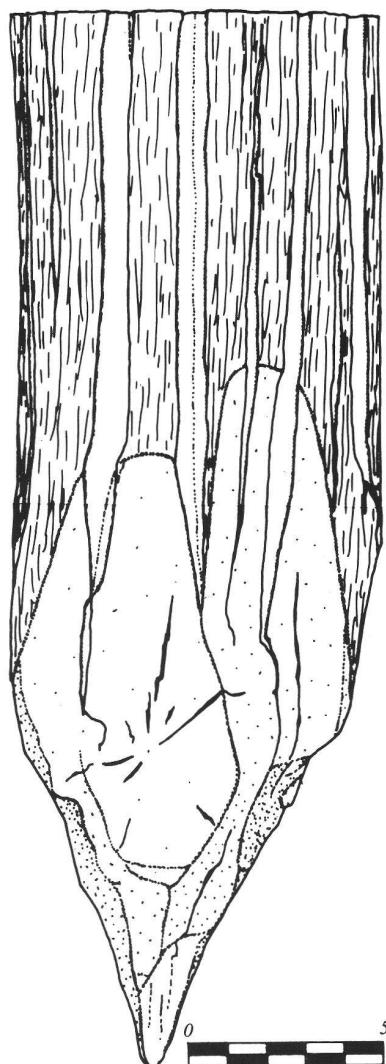
*Angespitzter Eichenpfahl.  
(Zeichnung O. F. Arnold)*

Hinzu kommt, dass der komplett geborgene Pfahlstumpf vor dem Einschlagen mit einem Beil oder Gertel sauber angespitzt worden ist. Die Frage, ob die Pfähle mit dem dicken oder mit dem dünnen Ende in den Seegrund getrieben worden sind, wurde nicht näher untersucht. Vermutlich wurde eher das dünne Ende zusätzlich angespitzt, als dass versucht worden wäre, die Pfähle – gegen jede Vernunft – mit dem dicken Ende in den Boden zu schlagen.
