Schenkon LU

Sondierungen und Sanierungsmassnahmen 1992

von Jakob Obrecht

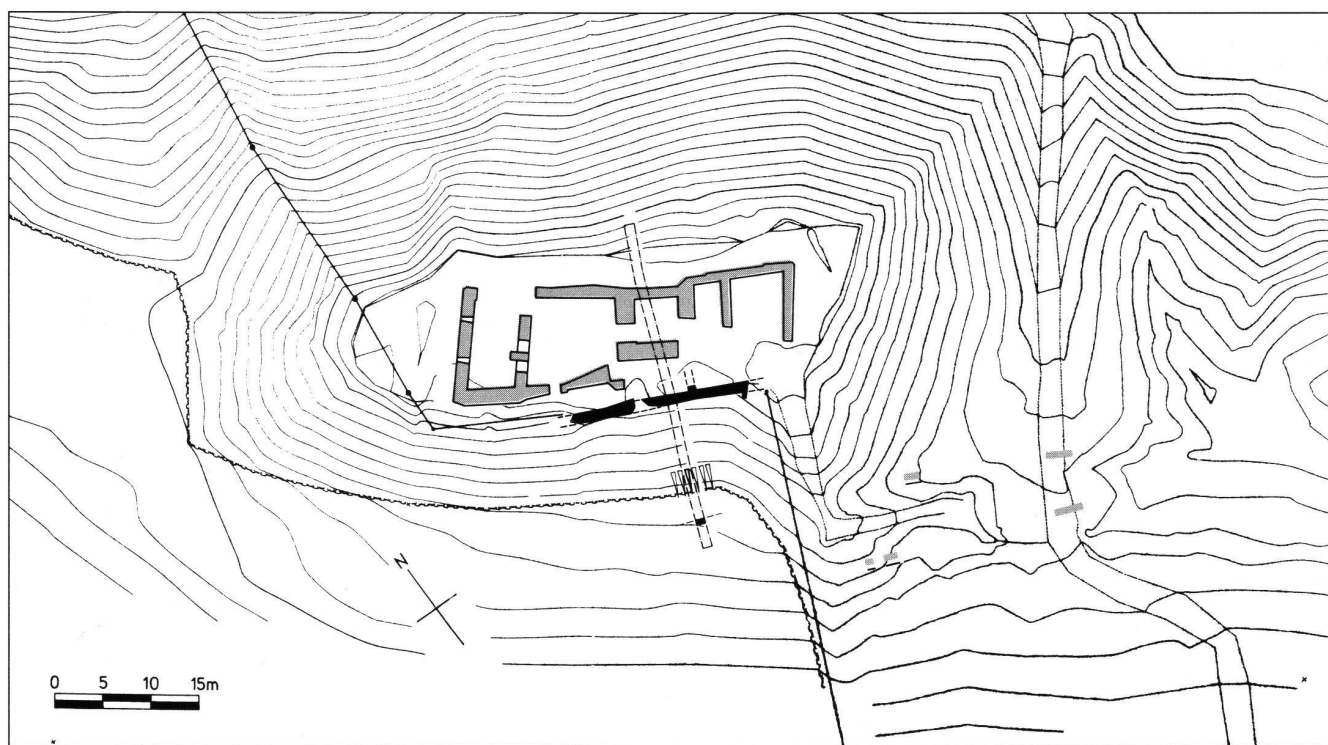
Abb. 1 Topographischer Plan.

Mit dem dunkleren Raster sind die im Jahre 1992 freigelegten Mauern unterlegt, während der hellere Raster die von Robert Durrer aufgenommenen Mauerzüge hervorhebt.

Geländeaufnahmen wurden von Trudy und Georg Wicki durchgeführt, Markus Bachmann setzte sie anschliessend zu einem vollständigen Plan um (Abb. 1).

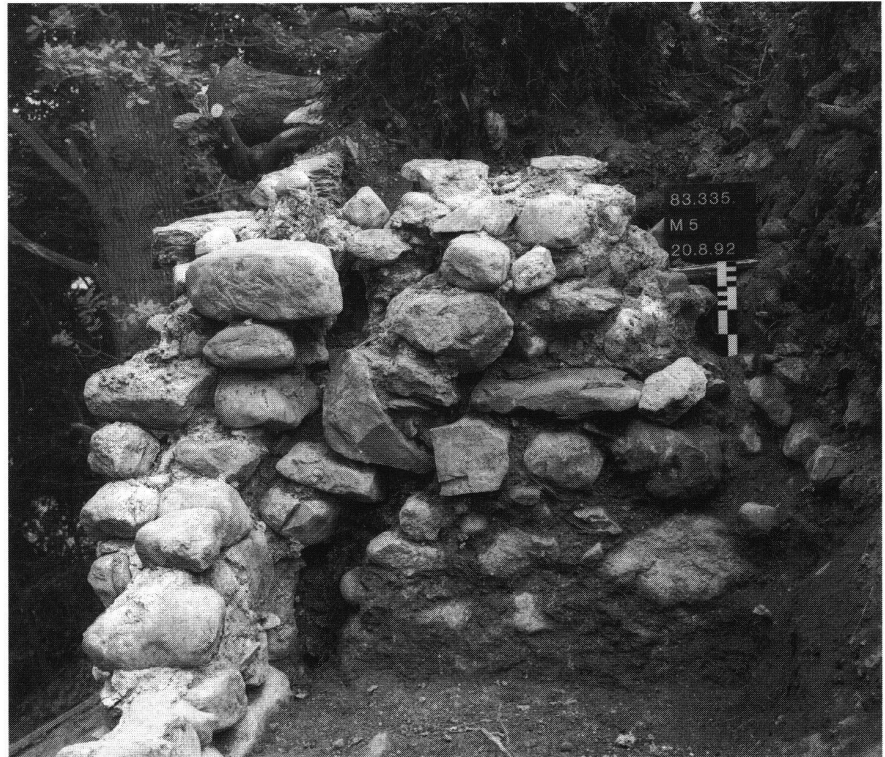
Abb. 9 Die Mauer M 5 von E.

Die Mauer M 5 steht mit der Mauer M 1 im Verband. Der Spalt zwischen

den beiden Mauern ist auf das nach aussenkippen der Mauer M 1 zurückzuführen. Die freigelegte Seite war ursprünglich verputzt, die andere konnte, weil im Boden belassen, nicht beurteilt werden.⁶ Es ist nicht sicher, ob wir die dem Gebäudeinneren zugewandte Seite vor uns haben, denn auch im Mittelalter wurden Aussenwände oft verputzt.

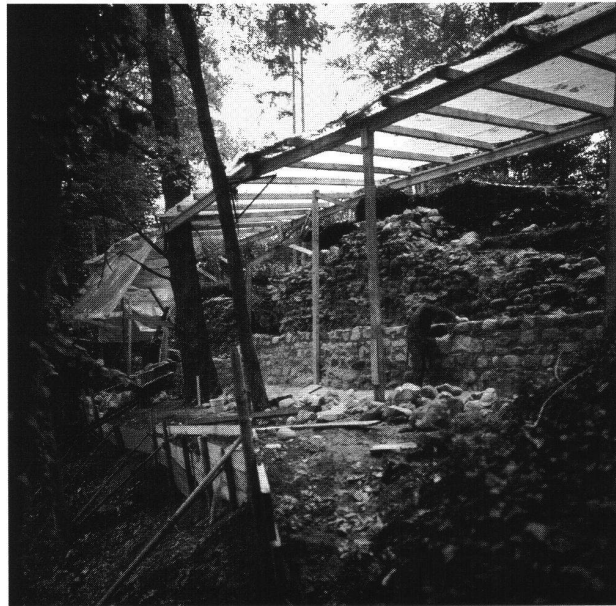
Abb. 11 Konservierungsarbeiten an der Mauer M 1.

Die Konservierung der Umfassungsmauer wurde vom Baugeschäft Heinrich Estermann, Schenkon, durchgeführt. Mitglieder des Burgvereins hatten vorher bereits tüchtige Vorarbeit geleistet, indem sie im Frondienst genügend gute Mauersteine bereitstellten; die Steine stammten aus verschiedenen Hausabbrüchen und waren in Handarbeit aus einer eigens eingerichteten Zwischendeponie aussortiert worden.

Schon bei der Terminplanung wurde darauf geachtet, dass die Bauarbeiten noch bei warmem Wetter im Frühjahr 1992 vollendet werden konnten. Damit sollten Frostsprengungen am frischen, langsam austrocknenden

Mörtel vermieden werden. Die Maurer bauten insgesamt 50 m² Mantelmauerwerk einwandfrei und in bester mittelalterlicher Manier neu auf. Ein grosses Problem stellte die mangelhafte Fundamentierung der Umfassungsmauer dar. Die jahrhundertelange Erosion des Molassehügels hatte dazu geführt, dass das Fundament auf der Aussenseite fast auf der ganzen Länge unterhöhlt war. Aus diesem Grund wurde die Mauer nach der Konservierung mit einem Betonriegel unterfangen. Um das Abgleiten der gesamten Konstruktion (Mauer und Betonfundament) langfristig zu verhindern, wurde der Betonriegel zusätzlich mit zehn mehrere Meter langen Stahlnägeln im Molassefels verankert. Die notwendigen statistischen Berechnungen wurden von Herrn Marino Svalduz, Ingenieurbureau Steffen, Luzern, durchgeführt.
