Artikel: Schenkon LU : Sondierung und Sanierungsmassnahmen 1992

Autor: Obrecht, Jakob

Schenkon LU

Sondierungen und Sanierungsmassnahmen 1992

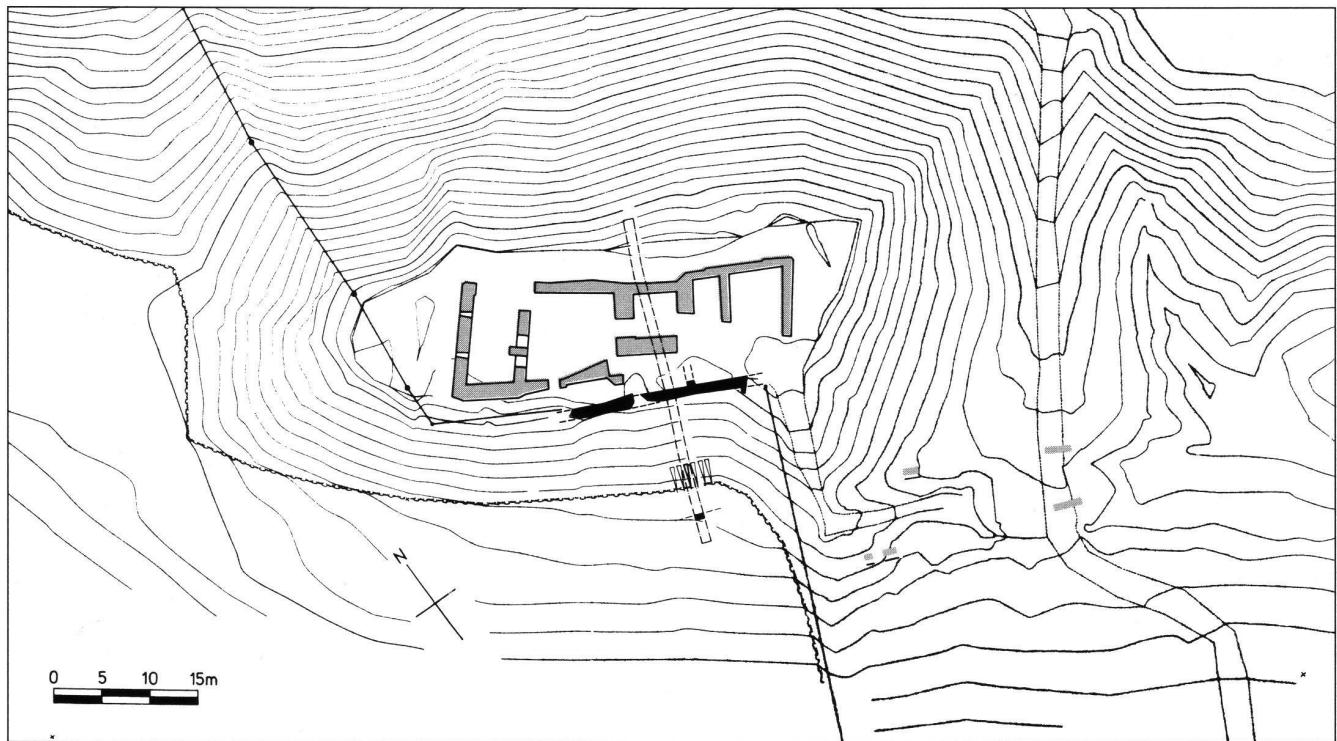
Abb. 1 Topographischer Plan.

Mit dem dunkleren Raster sind die im Jahre 1992 freigelegten Mauern unterlegt, während der hellere Raster die von Robert Durrer aufgenommenen Mauerzüge hervorhebt.

Geländeaufnahmen wurden von Trudy und Georg Wicki durchgeführt, Markus Bachmann setzte sie anschliessend zu einem vollständigen Plan um (Abb. 1).

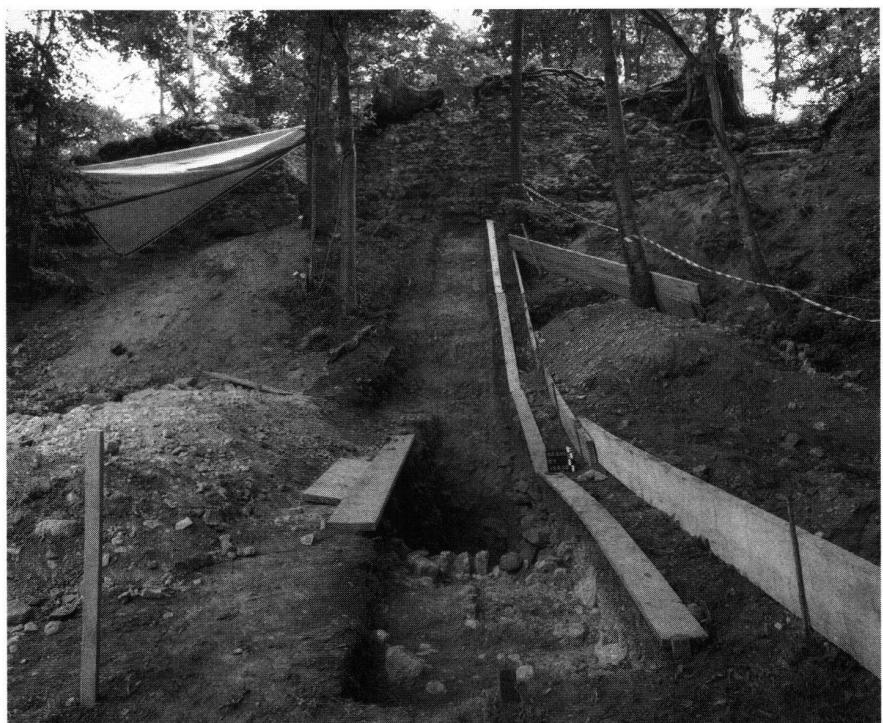
Abb. 3 Die Aufnahme zeigt den auf der Südseite des Hügels liegenden Teil des Sondiergrabens. Im Vordergrund sind der Seitengraben und die Abbruchkrone der Grabenfuttermauer (M 3) zu erkennen. Der linke der beiden grossen Wurzelstücke auf der im Hintergrund sichtbaren Mauer M 1 ist mindestens 150 Jahre alt.

Der hinter der Mauer M 1 liegende grobe Mauerschutt (4) ist bei den Arbeiten 1899 nicht angegraben worden. Belegt wurde dies durch den Strunk einer über 150jährigen Tanne, welcher auf dem Schutt und der Mauer M 1

sass (Abb. 3). Sie war vor dem Beginn unserer Arbeiten gefällt worden, so dass sich ihr Alter anhand der Jahrringe leicht feststellen liess. Es ist daher anzunehmen, dass der Schutthaufen bei den Abbrucharbeiten im Jahre 1736

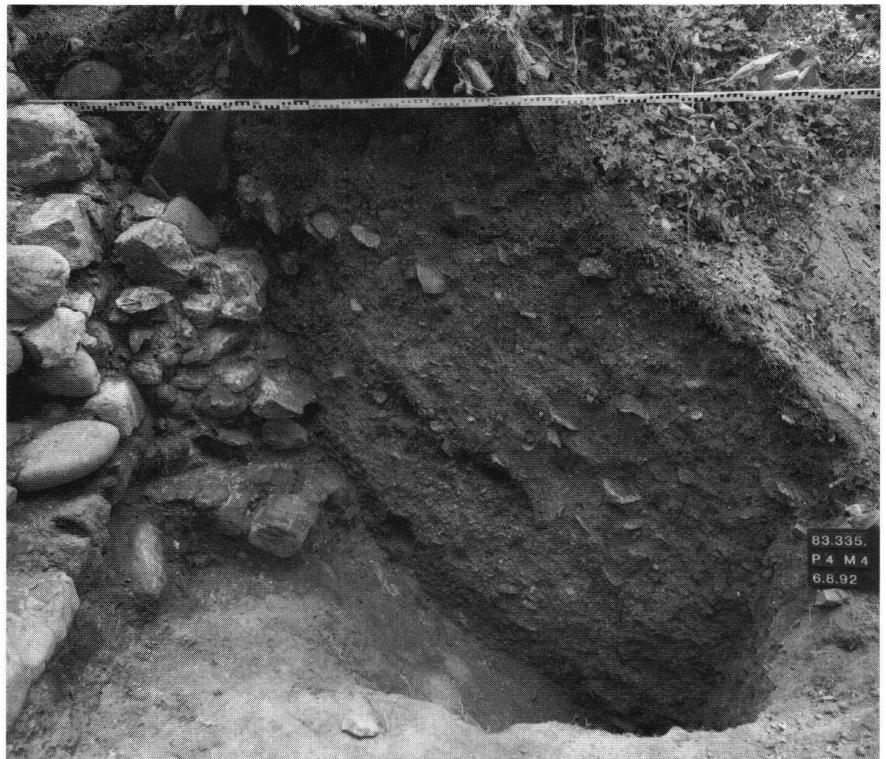
Abb. 5 Profil B – B': Das ganze, vor dem Mauerstummel M 4 liegende Schichtpaket besteht ausschliesslich aus Mörtelsand und Steinsplitt.

Profil B – B' (Abb. 5)

Im Profil B – B' lagen mehrere, kaum voneinander unterscheidbare Schichten aus Mörtelsand und Steinsplitt übereinander. Der heutige Zugang verläuft über diese Anschüttung. Vermutlich wurde die Rampe im Zuge der Abrucharbeiten um 1900 aufgeschüttet, um den damals noch freiliegenden Seitengraben zu überbrücken. Der ursprüngliche Zugang zur Burg muss an einer anderen Stelle gesucht werden.

Mauer M 4 (Abb. 5 und Abb. 6)

Für den auf der Aussenseite der Mauer M 1 rechtwinklig ansetzenden Mauerstummel M 4 gibt es im Moment keine funktionale Erklärung. Er steht mit der Mauer M 1 nicht im Verband. Es ist nur noch ein Stück des Mauerkerns und die unterste Steinlage des Mauermantels zu erkennen. Diese erste Lage kann kaum als Fundament angesprochen werden, denn der vor dem Mauerkern liegende Freiraum ist so knapp bemessen, dass ein Fundamentabsatz keinen Platz findet.

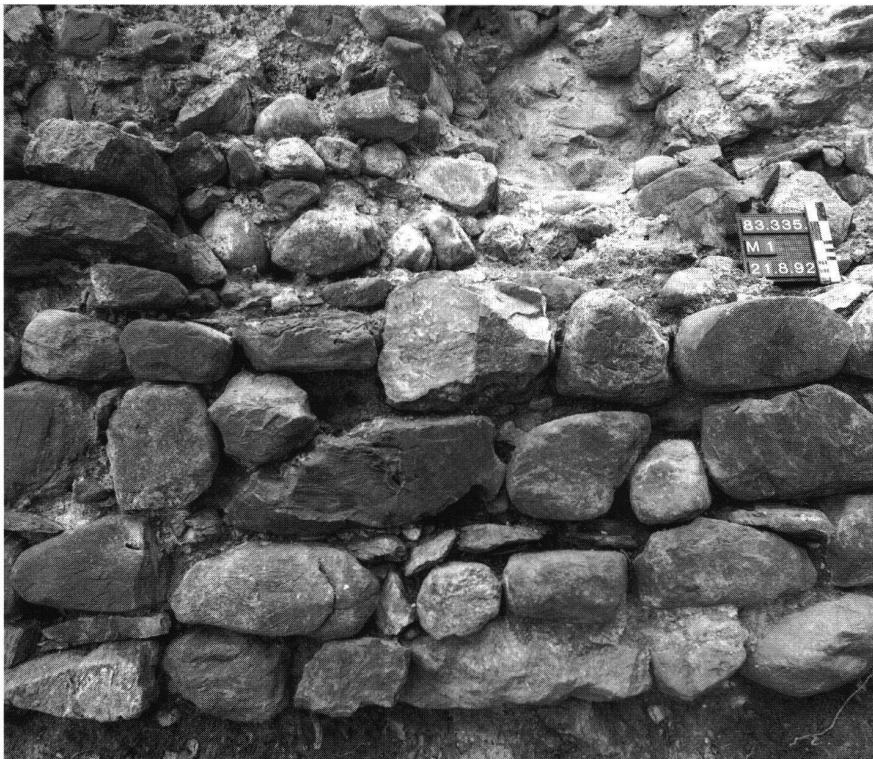
Abb. 7 Die Mauerstruktur des Außenmantels der Mauer M 1 zeigt gleichmäßig lagig geschichtete Steinreihen. Die freiliegende Fundamentunterkante ist deutlich zu erkennen.

Von der noch bis zu 3,5 Meter hohen Mauer war hauptsächlich der hintere, bergseitige Mauermantel erhalten. Der äussere Mauermantel bestand nur noch aus drei bis vier Steinlagen, von denen mindestens die zwei unteren zum Fundament gehören. Der Fundamentvorsprung ist schwach ausgeprägt – er steht zum Teil nur wenige Zentimeter vor –, so dass aus heutiger Sicht von einer schlecht fundierten Mauer gesprochen werden muss. Die angetroffene Situation mit dem teilweise unterhöhlten Fundament muss auf die starke Erosion des weichen Molassefelsens zurückgeführt werden, denn zur Bauzeit war der Fels sicher noch weiter hinauf erhalten, so dass der damalige Baumeister bedenkenlos auf ein massives Fundament verzichten konnte.⁵

Die Mauer ist auf der Aussenseite – soweit erkennbar – in sauberen Lagen aus gleichmässig grossen Steinen aufgeführt. Auf der Innenseite macht das Mauerwerk einen viel unregelmässigen Eindruck (Abb. 7). Die Bausteine stammen sicher von verschiedenen Orten. Neben einzelnen, in den untersten Lagen vermauerten Findlingen, wurden vor allem Lesesteine verwendet, wie sie in Moränen zu finden sind. Daneben wurden aber auch Sandsteine aus der unmittelbaren Umgebung der Burg verbaut (Abb. 8). Es ist anzunehmen, dass das beim Ausbruch des Halsgrabens angefallene Steinmaterial sofort weiterverwendet worden ist. Der verwendete Mörtel war relativ grobkörnig. Ob die Mauer ehemals verputzt war, ist heute nicht mehr erkennbar.

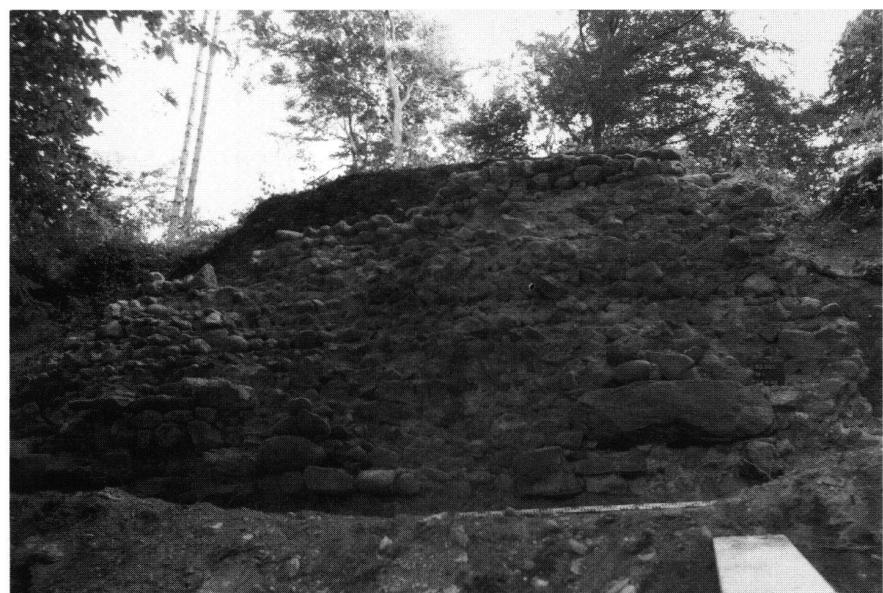
Abb. 8 Westlicher Teil der Mauer M 1. Im Fundamentbereich liegt ein grosser Findling; die Steinlagen im Mauerkern sind sehr regelmässig.
