Die «Innere Burg» über Wolhusen-Markt

(Gemeinde Werthenstein LU)

von *Jakob Bill*

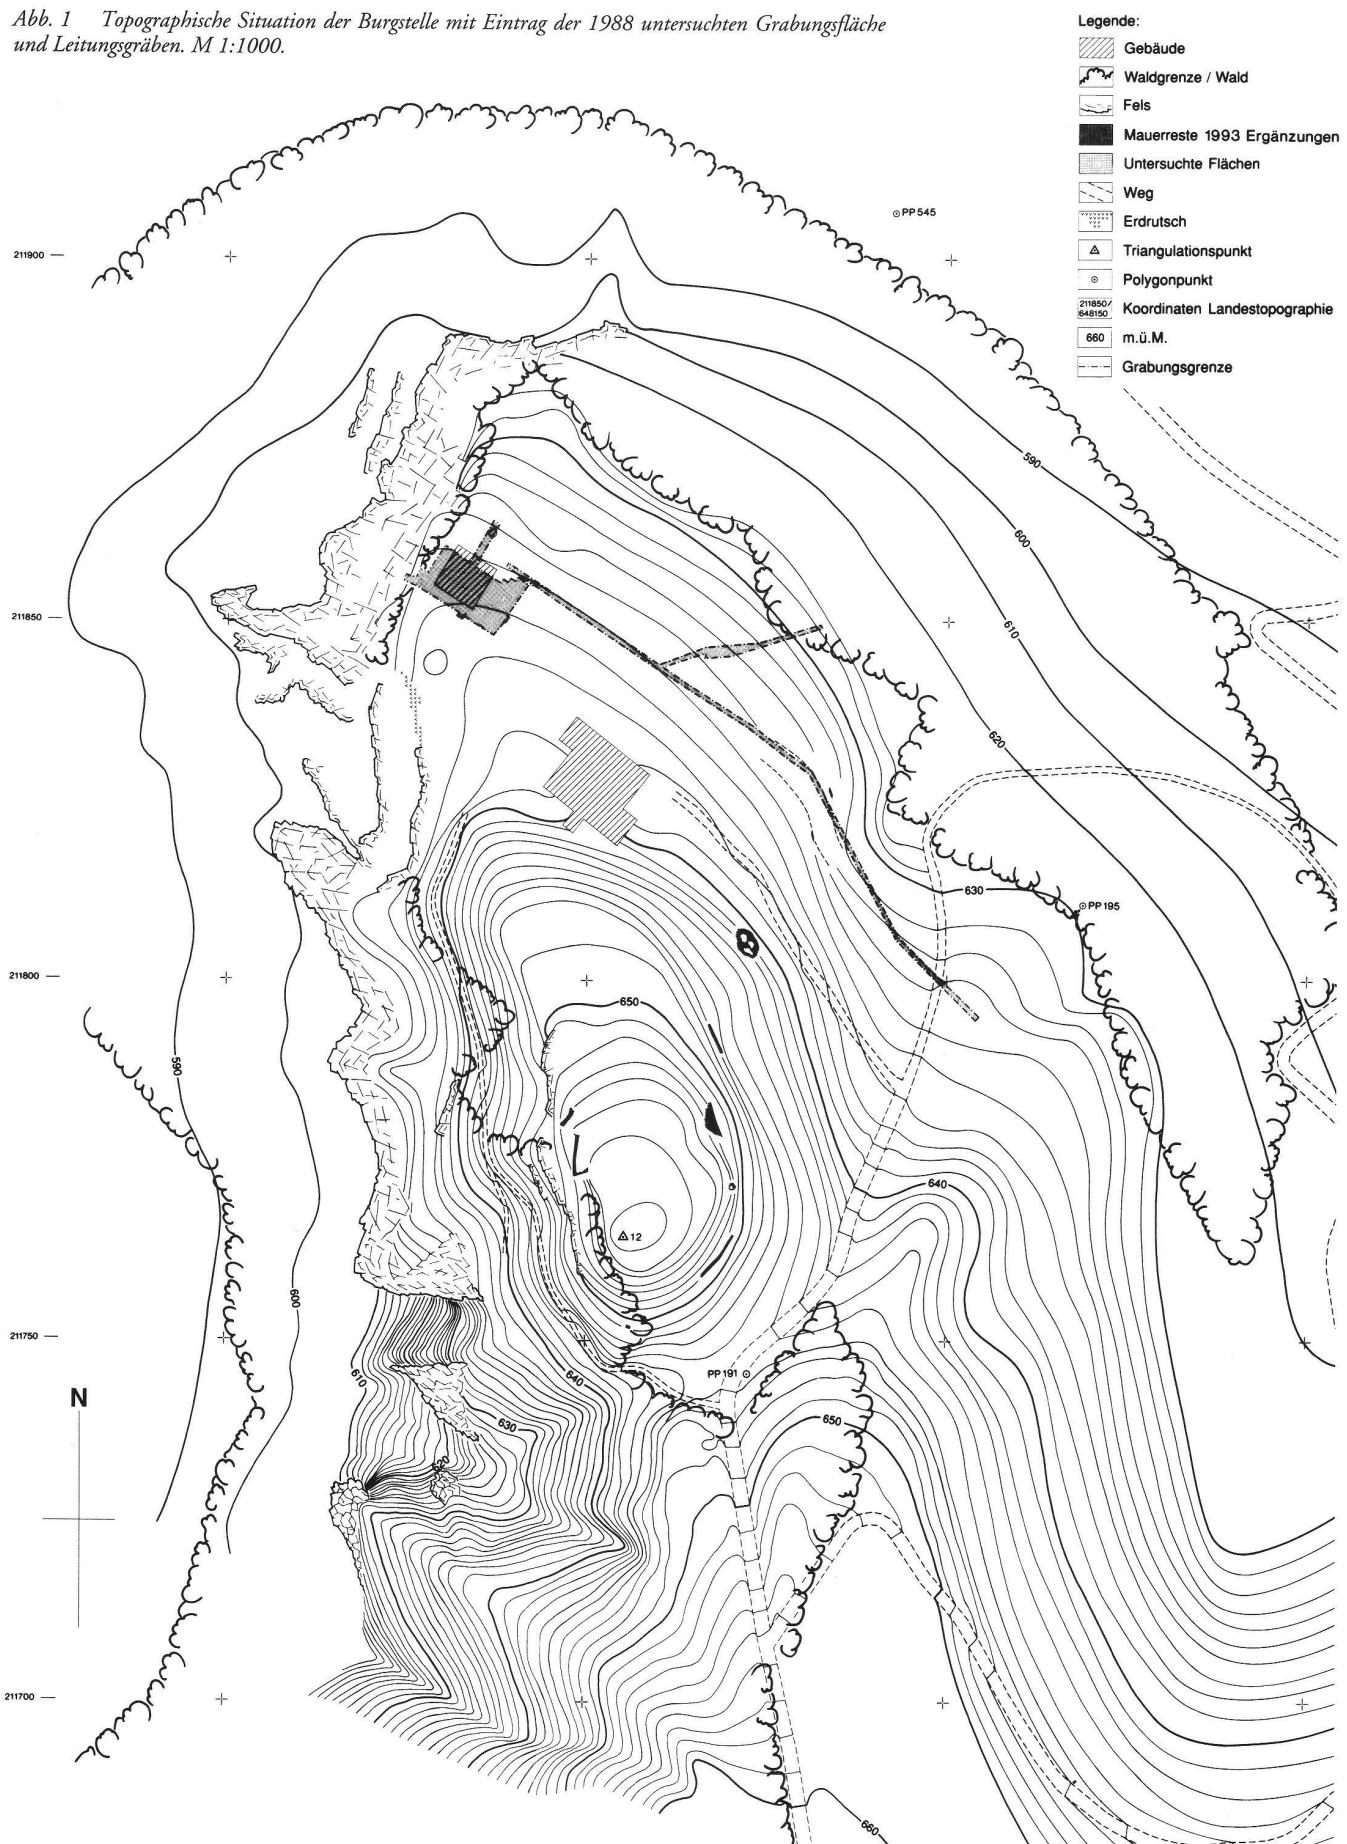
Abb. 1 Topographische Situation der Burgstelle mit Eintrag der 1988 untersuchten Grabungsfläche und Leitungsräben. M 1:1000.

seiner näheren Umgebung annehmen.² Von Anfang an war klar, dass wir uns nicht im zentralen Bereich der Burganlage befanden, sondern auf der dazugehörigen Siedlungsplattform. Burg und Plattform sind gemeinsam durch den Abschnittsgraben vom angrenzenden Gelände getrennt (Abb. 1) und bilden den Abschluss des Geländespornes.

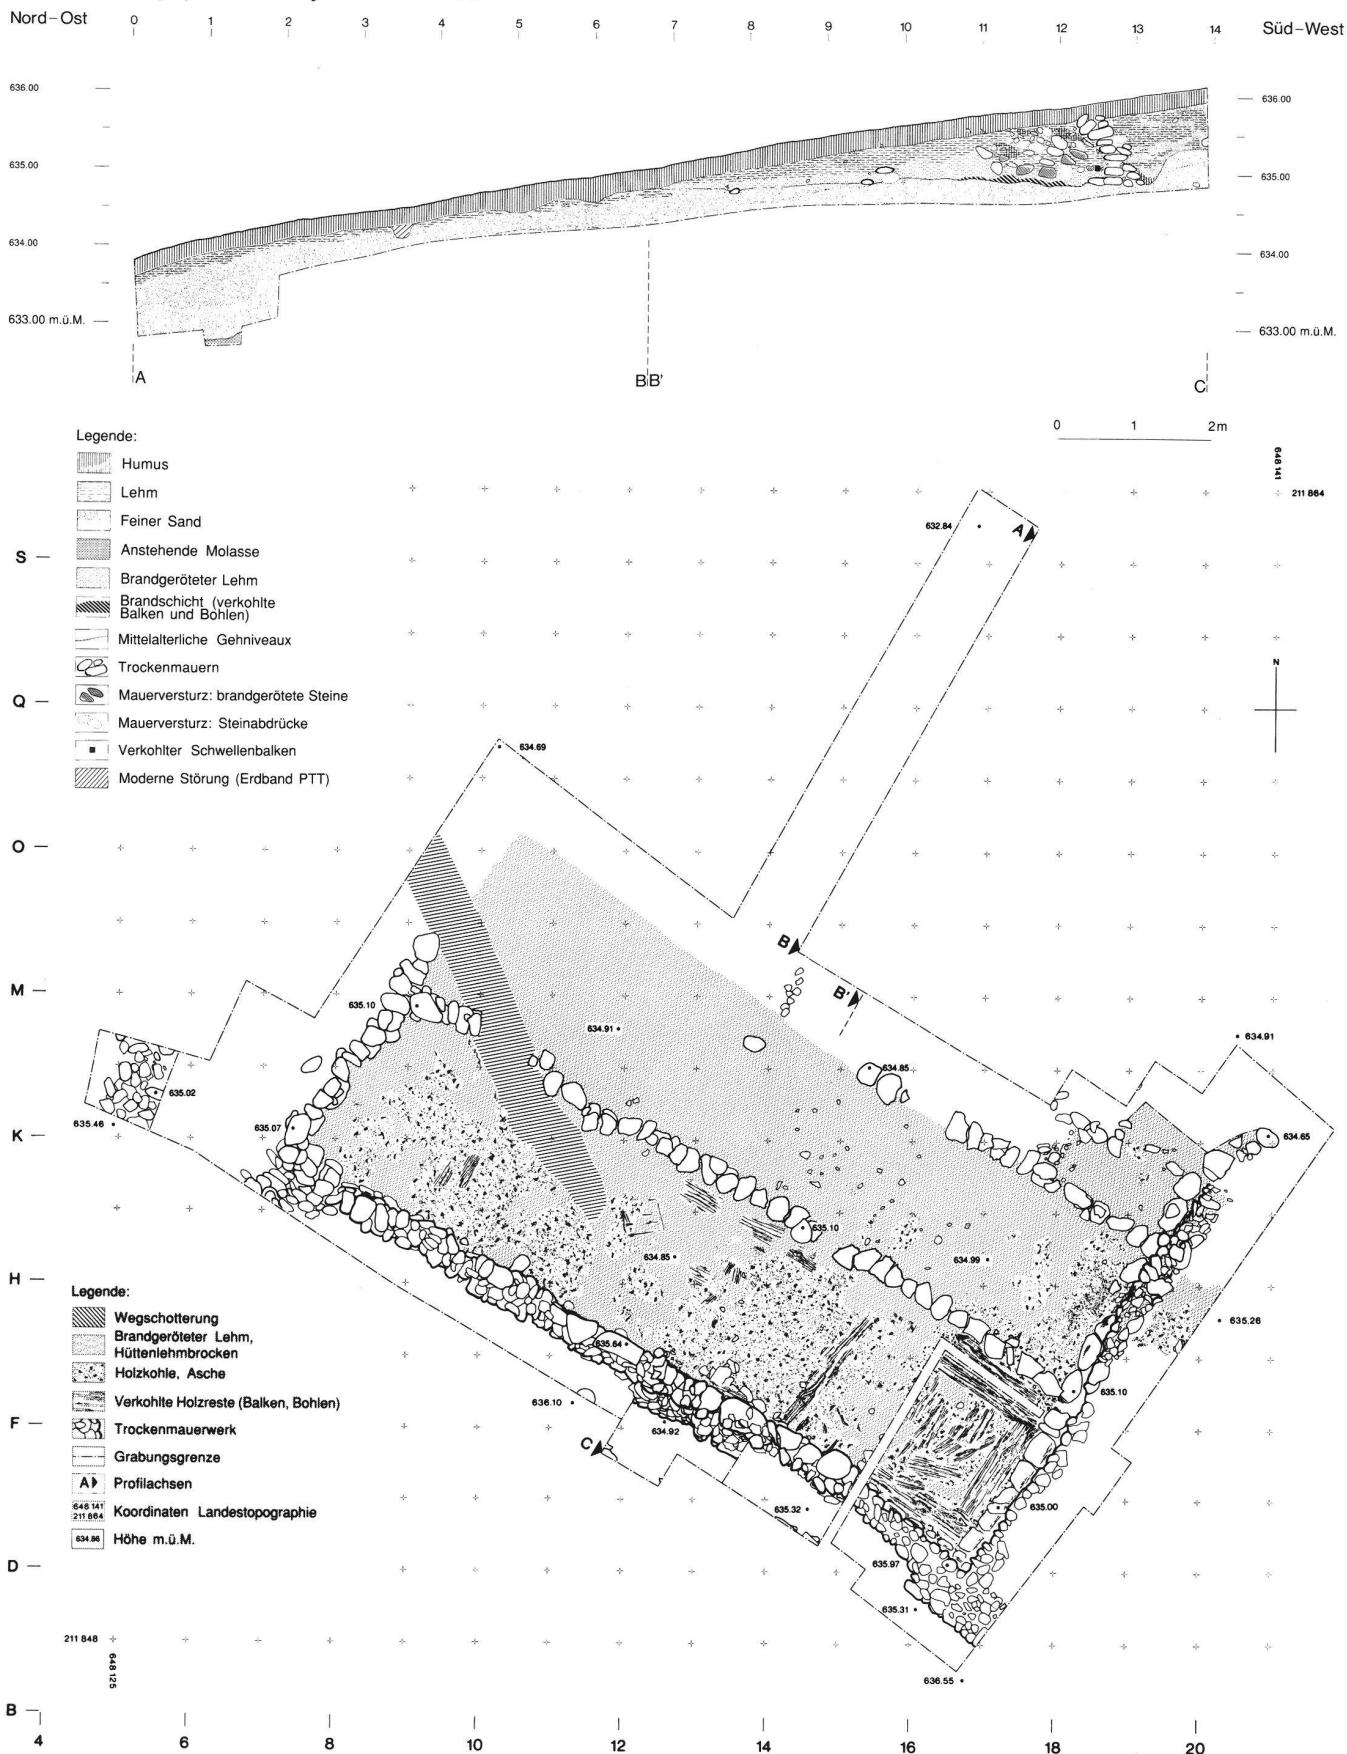
Abb. 2 Schnittprofil durch den Pferdestall. M 1:100.

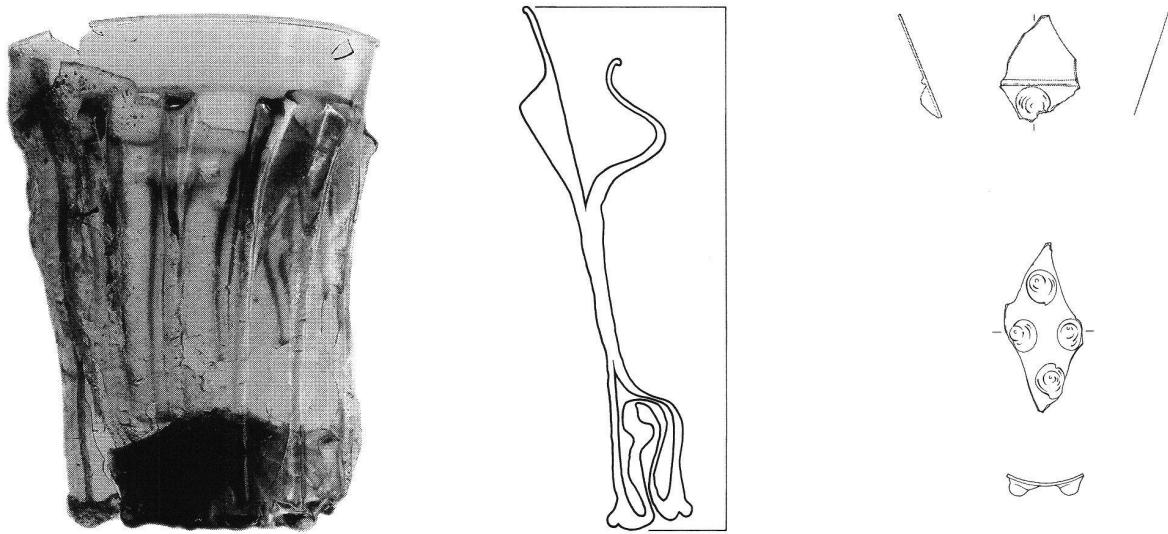
Abb. 5 *Im Feuer stark deformierter Rippenbecher; die eine Seite ist weitgehend intakt, während die dem Feuer zugewandte Seite völlig deformiert und an die unversehrte angeschmolzen ist. Zwei Scherben eines Nuppenbechers. M 1:2.*

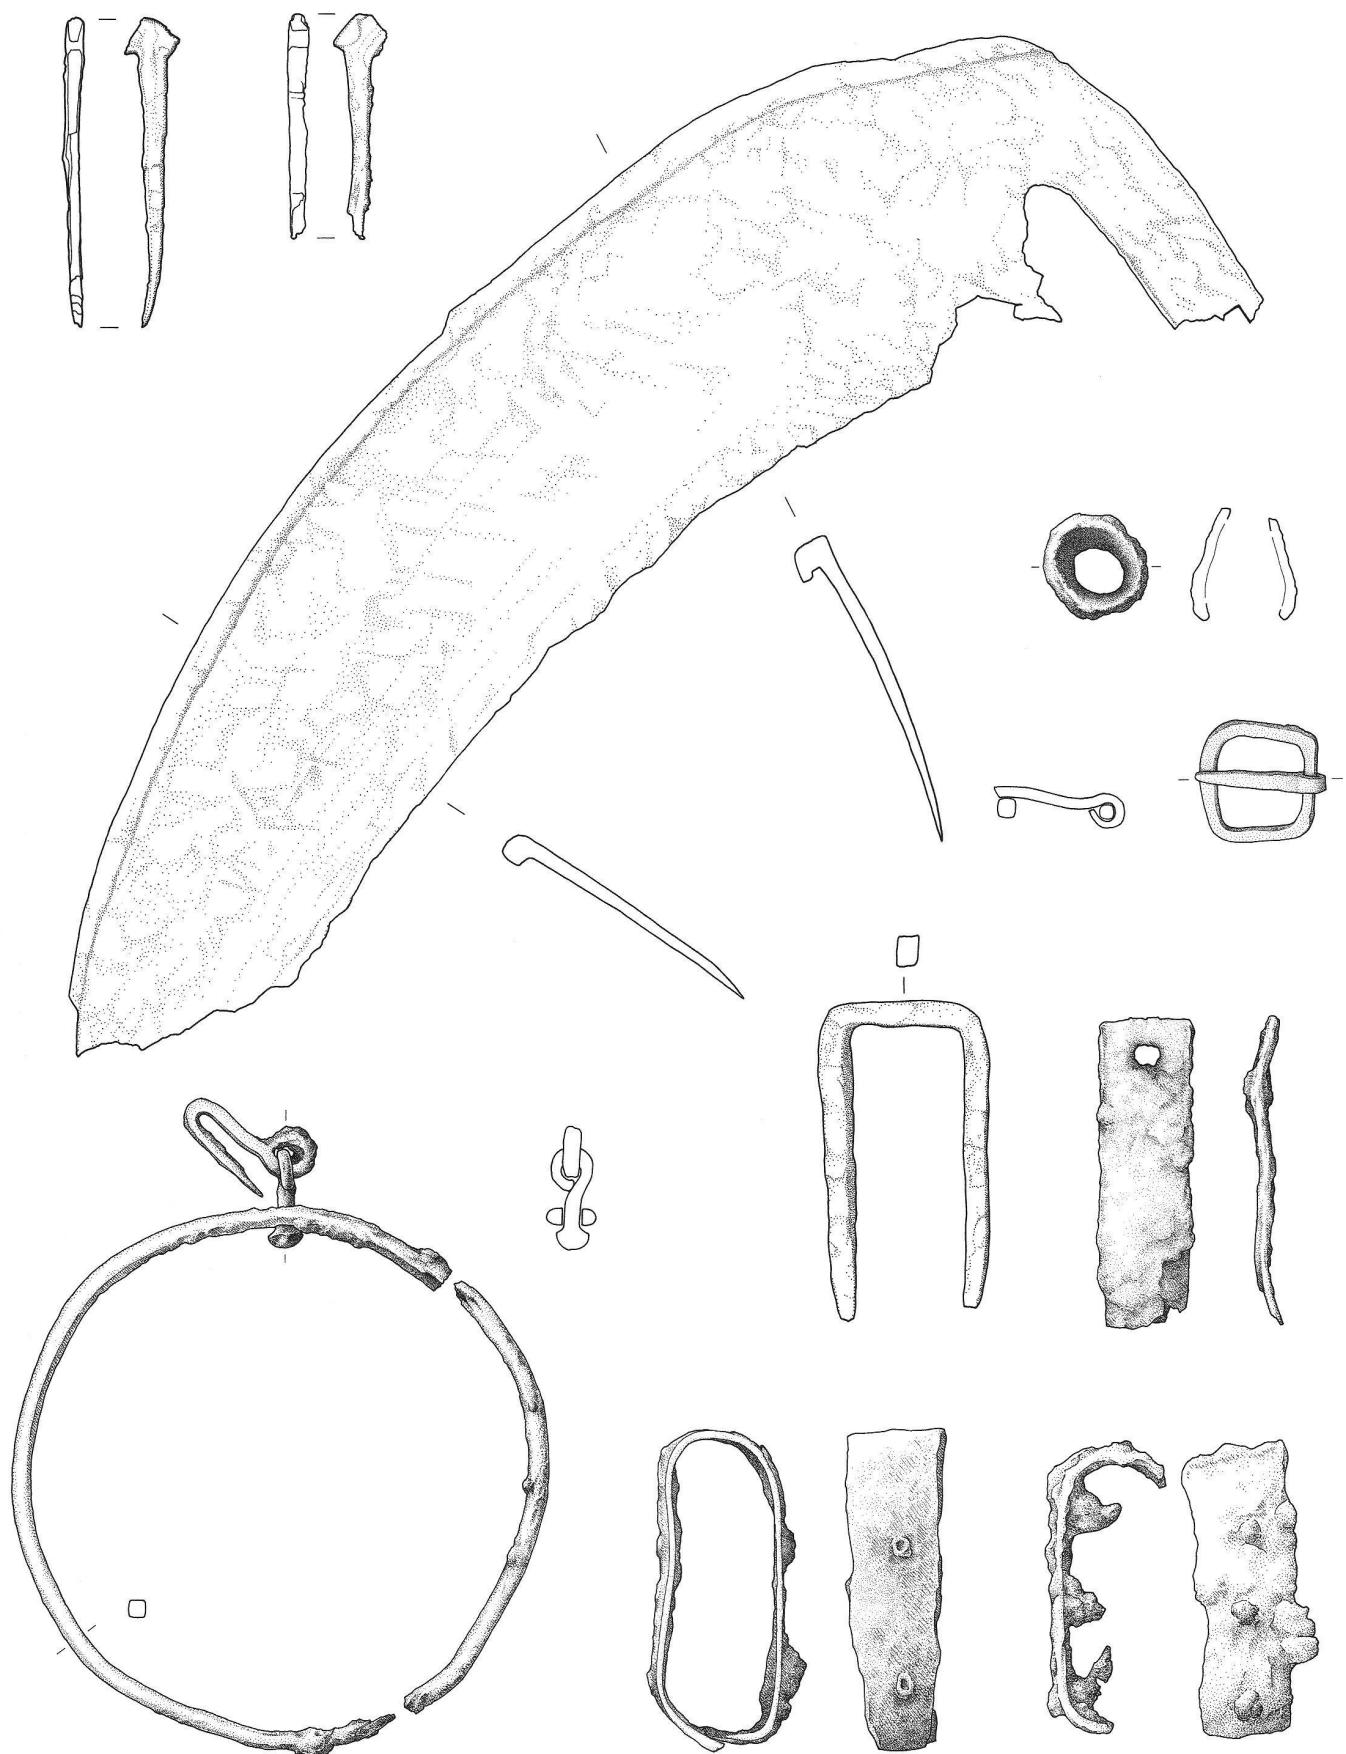
Abb. 6 Eisengerätschaften aus dem Pferdestall. M 1:2.

um einzelne Scherben, die zu keinen ganzen Objekten zusammengefügt werden können. Wenige Eisenfragmente stammen von hier, vornehmlich in der Nähe der nordwestlichen Stirnwand; darunter befindet sich ein Eisering mit Haken (Abb. 6,6), der im Fundmaterial von Willisau «Hasenburg» eine Entsprechung hat.⁴ Demgegenüber verhalten sich die Funde aus dem südöstlichen Drittel anders. Hier können wir nachweisen, dass die Objekte ehemals ganz gewesen und beim Schadenfeuer wahrscheinlich nicht sonderlich tief bis auf den Boden gefallen sind. Bei den Behältern lässt sich dies an einem kleineren

Kochtopf sehr gut demonstrieren: gefunden wurde er in Form eines Scherbenhäufchens, das sich nach der Reinigung zusammensetzen liess. Allerdings mussten wir feststellen, dass die Mündung bereits durch die Hitze des Feuers gesprungen war und auch deformiert wurde (Abb. 4, oben links). Auch ein Rippenbecher ist von der Feuereinwirkung gekennzeichnet (Abb. 5). Der Glasbecher muss ganz und ohne Schaden zu nehmen auf den Boden gefallen sein. Die obere, dem Feuer zugewandte Seite schmolz, sank ein und verband sich stellenweise sogar mit der Gegenseite. Die abgewendete, untere Hälfte blieb weitgehend unversehrt, so dass die ehemalige Form noch gut erkennbar geblieben ist. Der aus farblosem Glas mit leichtem Gelbstich gebläste Becher fällt im Vergleich zu ähnlichen Rippenbechern⁵ durch seine Grösse auf, denn er misst 14,3 cm in der Höhe und der Durchmesser lässt sich auf 11,2 cm errechnen. Zahlreich sind sodann Funde, die auf Reitpferdehaltung hindeuten. Zur Sattelausrüstung gehört ein Paar Steigbügel aus Bronze oder Messing (Abb. 8). Zudem sind zwei eiserne Trensen mit Gliederketten und rosettenbesetzten Riemenverzweigungen erhalten. Erstaunlich schlecht erhalten sind Fragmente von mindestens zwei eisernen Rädchen- spornen. Im gleichen Bereich lag auch ein Sensenblatt aus Eisen (Abb. 6,3)

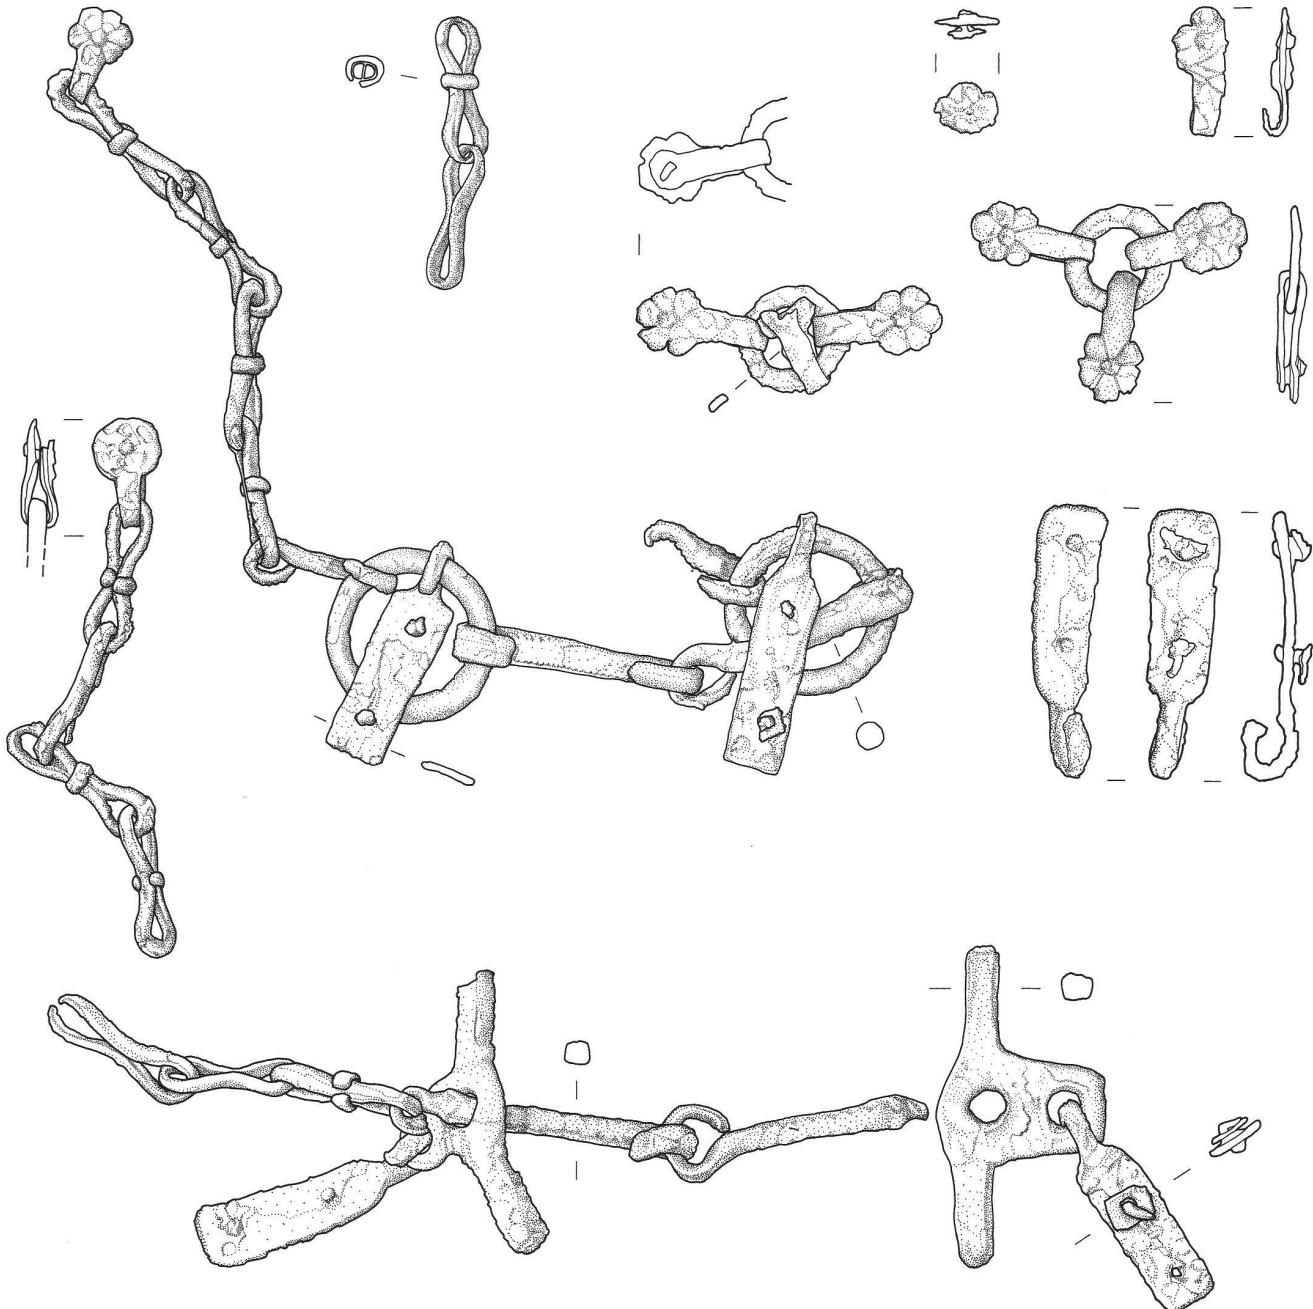
Abb. 7 Teile von zwei Pferdegeschirren. M 1:2.

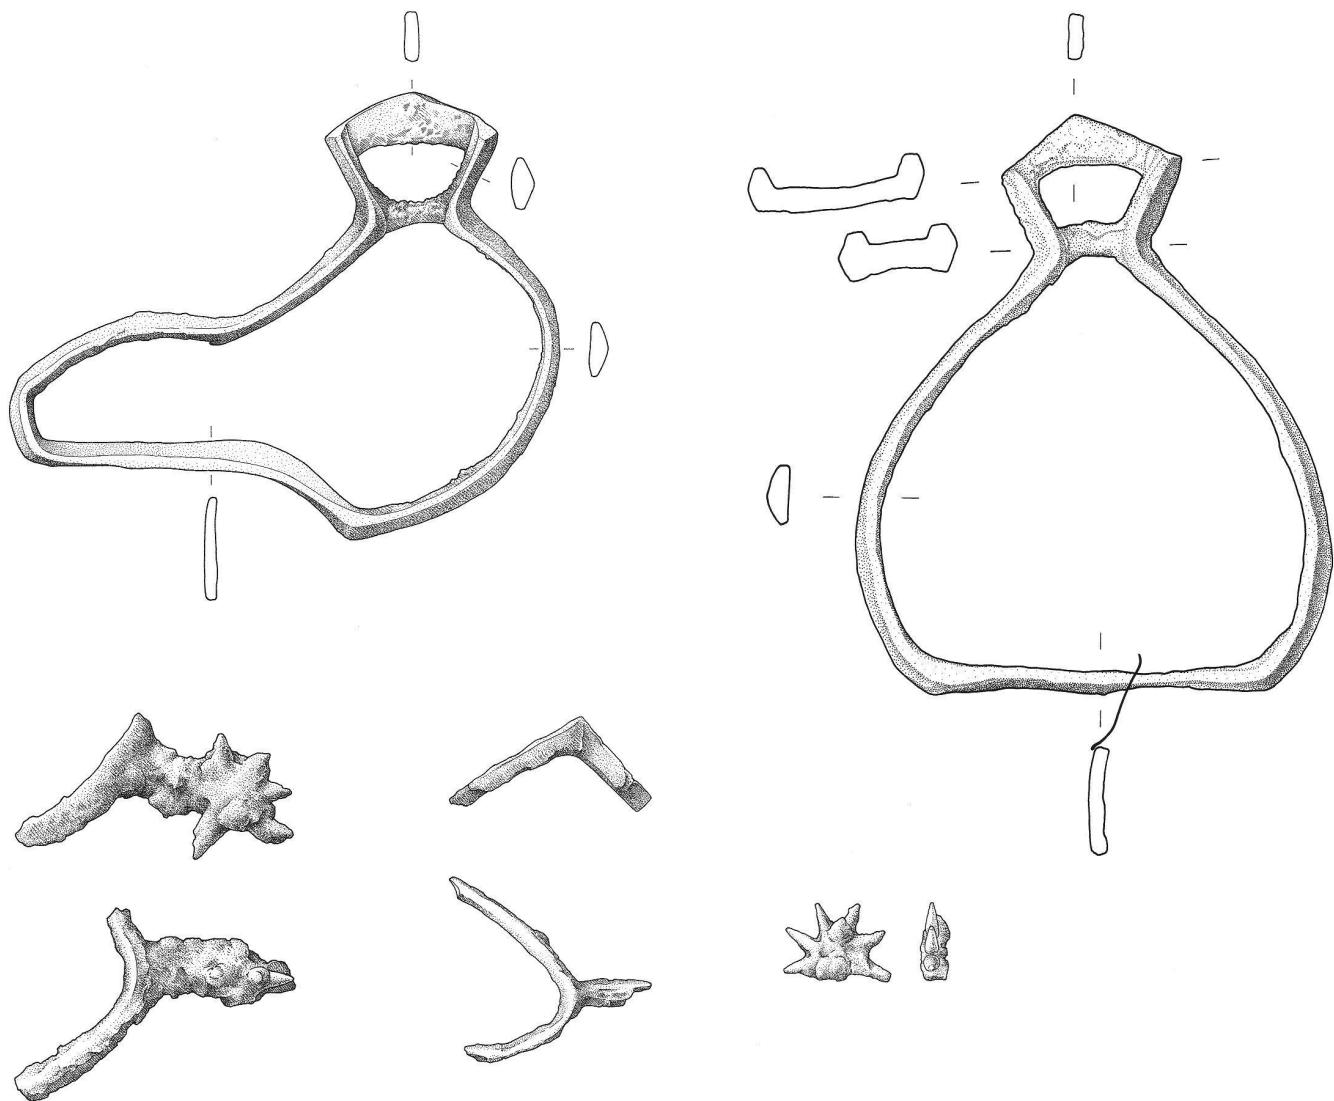
Abb. 8 Zwei bronzen Steigbügel und Reste von eisernen Rädchenpornen. M 1:2.

Burg» zeigt nun erstmals, dass auch dieses Material verwendet worden ist. Sehr funktionell und schön gearbeitet ist die Riemenöse; sie ist bereits im Guss vollendet, im Gegensatz zum Fusssteg, der überschmiedet worden ist (Abb. 8). Die Hitzeeinwirkung des Schadenfeuers hat auch hier zur Deformation geführt. Zum Pferdezaumzeug sind bis heute fast ausschliesslich die Trensglieder ausreichend bekannt geworden, wobei meist nur Kandaren oder die uns hier mehr interessierenden zweiteiligen Gebissstangen erhalten geblieben sind.⁷ Das Fundmaterial der «Inneren Burg» gibt erfreulicherweise ein kompletteres Bild des Zaumzeuges mit zweigliedriger Gebissstange. Die Eisenteile sind erstaunlich feingliedrig, vor allem die Kettenglieder und die mit Rosetten verzierten Verbindungsstücke zu den Lederriemchen und Zügeln (Abb. 7). Damit bringen unsere Funde im Vergleich zu den überlieferten, mehr oder weniger gleichzeitigen Bild-dokumenten⁸ eine wesentliche Bereicherung zur effektiven Ausrüstung eines Pferdes, wenn nicht sogar eines Turnierpferdes.

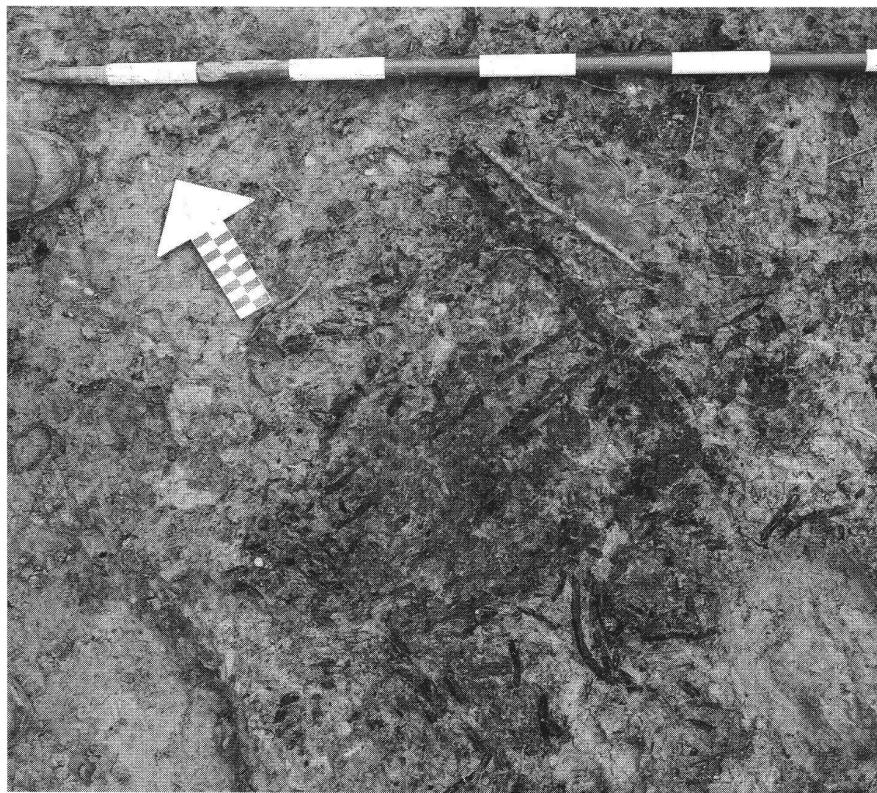
Abb. 9 Durch das Feuer verkohlte Holzgeräte auf dem Stallboden.

grosser Wahrscheinlichkeit separat von den Gebäuderesten zu interpretieren. Es ist ein rechteckiges Holzgebilde, das auf zwei (Längs-)Seiten durch etwas dickere Hölzer begrenzt ist, dazwischen in fast regelmässigen, rund 5 cm messenden Abständen mehrere dünnerne Stäbe besitzt und darunter einen breiteren; auffällig ist, dass sich nahe dabei auch ein Häufchen von verkohlten runden Ruten befindet (Abb. 9). Wir müssen uns hier fragen, ob es sich eventuell um die Reste entweder eines

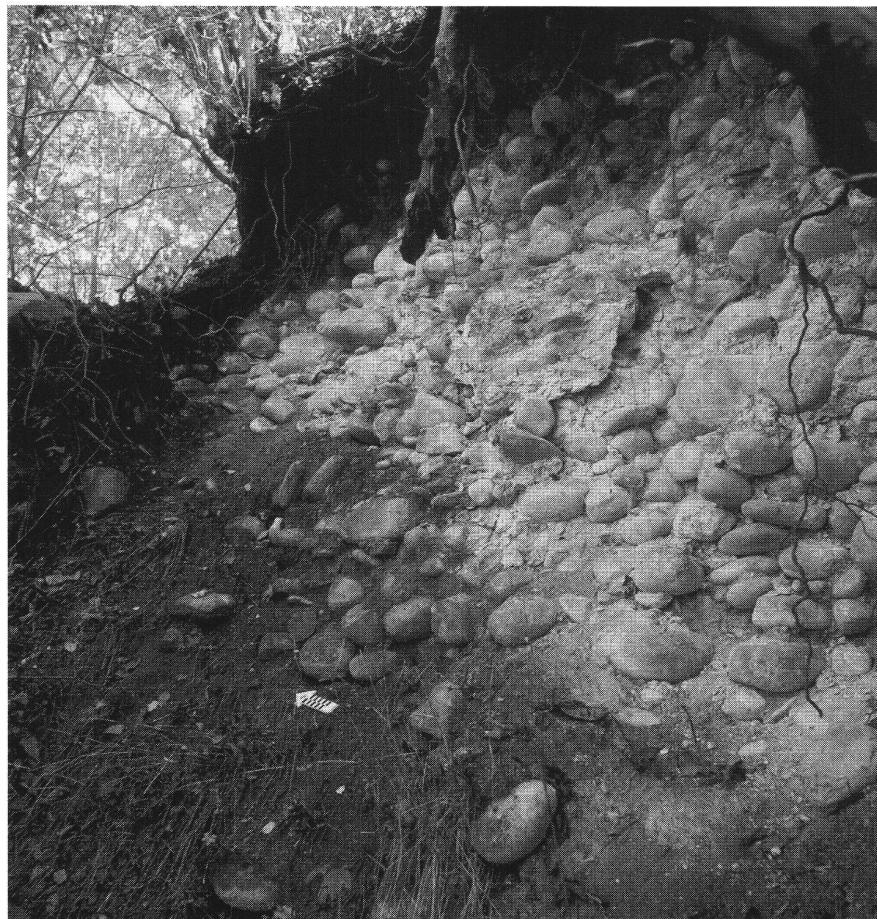
Abb. 10 Einer starken Verwitterung ausgesetzt sind die Mauerreste an der Westseite der Kernburg.

liche Mauerzüge, die wir bei der topographischen Aufnahme im Gelände durch die Grasnarbe erkennen konnten, stark gefährdet sind. Die feinen Hufe der auf der Magerwiese weidenden Schafe legen jeweils ganze Mauerpartien frei! Ebenso gefährdet ist ein grösseres Mauerstück, das zwar im Wäldchen versteckt, aber stark verwittert ist und in Brockenform gegen die Südflanke hinunterstürzt (Abb. 10). Die heute noch kartierbaren Mauerzüge lassen vorerst keinen verbindli-

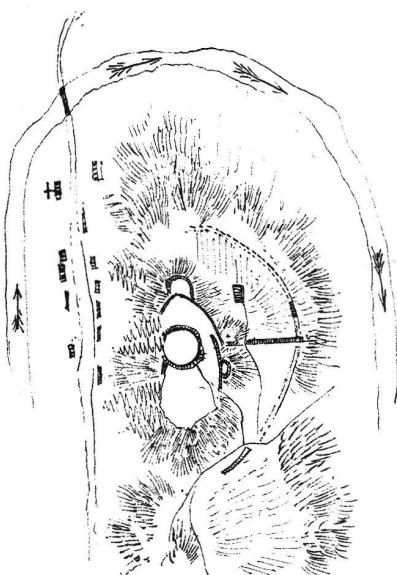
Abb. 11 Planskizze aus dem Jahre 1837 von Philipp Anton Segesser.

chen Grundriss rekonstruieren. Auch hilft dazu weder die schon erwähnte Federzeichnung von Philipp Anton Segesser (Abb. 11)¹⁰ noch das Tafelbild 36 der Kapellbrücke in Luzern (Abb. 12 und 13). Beide Darstellungen zeigen übereinstimmend einen Rundturm am Nordende der Burg. Wieweit dies aber den effektiven Begebenheiten entspricht, muss aus heutiger Sicht bezweifelt werden.¹¹ Wir wissen einerseits, dass es wirklich Rundtürme geben hat¹², solche andererseits auch auf Grundrisszeichnungen des letzten Jahrhunderts mehrfach vorkommen, in Realität aber verkannte Rechtecktürme sind. Ein überprüfbares Beispiel ist die untere Burgstelle in Doppleschwand, die «Burgmatt»¹³, die nicht sehr weit von der «Inneren Burg» am
