Die «Innere Burg» über Wolhusen-Markt

(Gemeinde Werthenstein LU)

von Jakob Bill

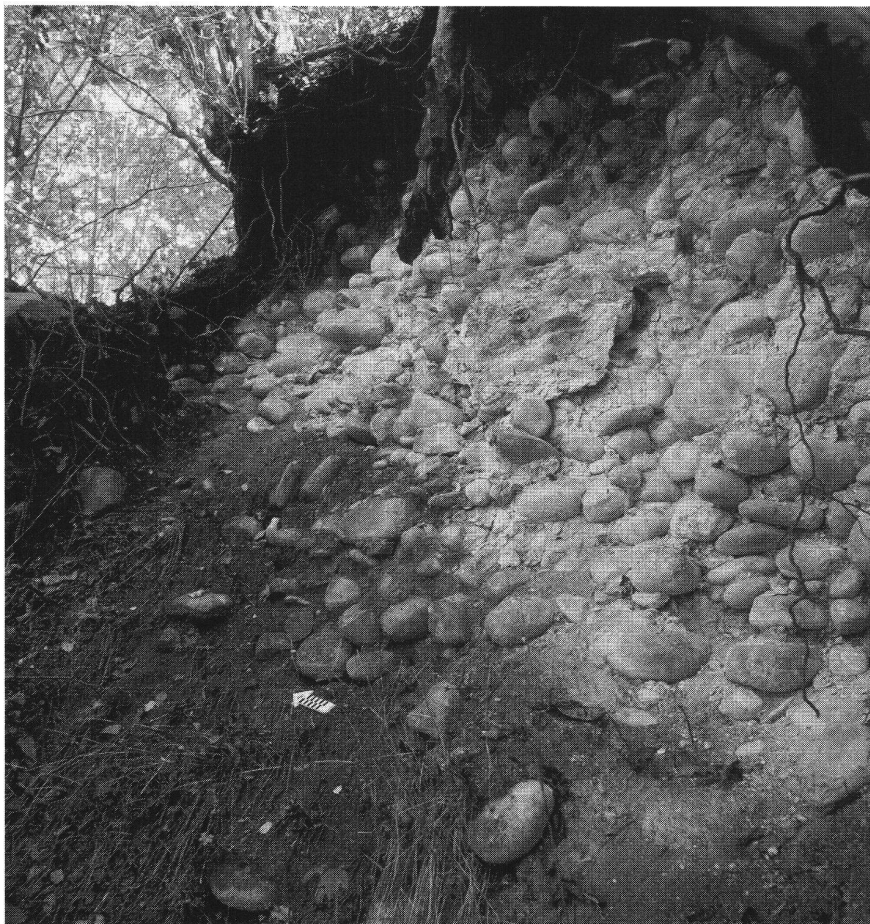
Abb. 10 Einer starken Verwitterung ausgesetzt sind die Mauerreste an der Westseite der Kernburg.

liche Mauerzüge, die wir bei der topographischen Aufnahme im Gelände durch die Grasnarbe erkennen konnten, stark gefährdet sind. Die feinen Hufe der auf der Magerwiese weidenden Schafe legen jeweils ganze Mauerpartien frei! Ebenso gefährdet ist ein grösseres Mauerstück, das zwar im Wäldchen versteckt, aber stark verwittert ist und in Brockenform gegen die Südflanke hinunterstürzt (Abb. 10). Die heute noch kartierbaren Mauerzüge lassen vorerst keinen verbindli-

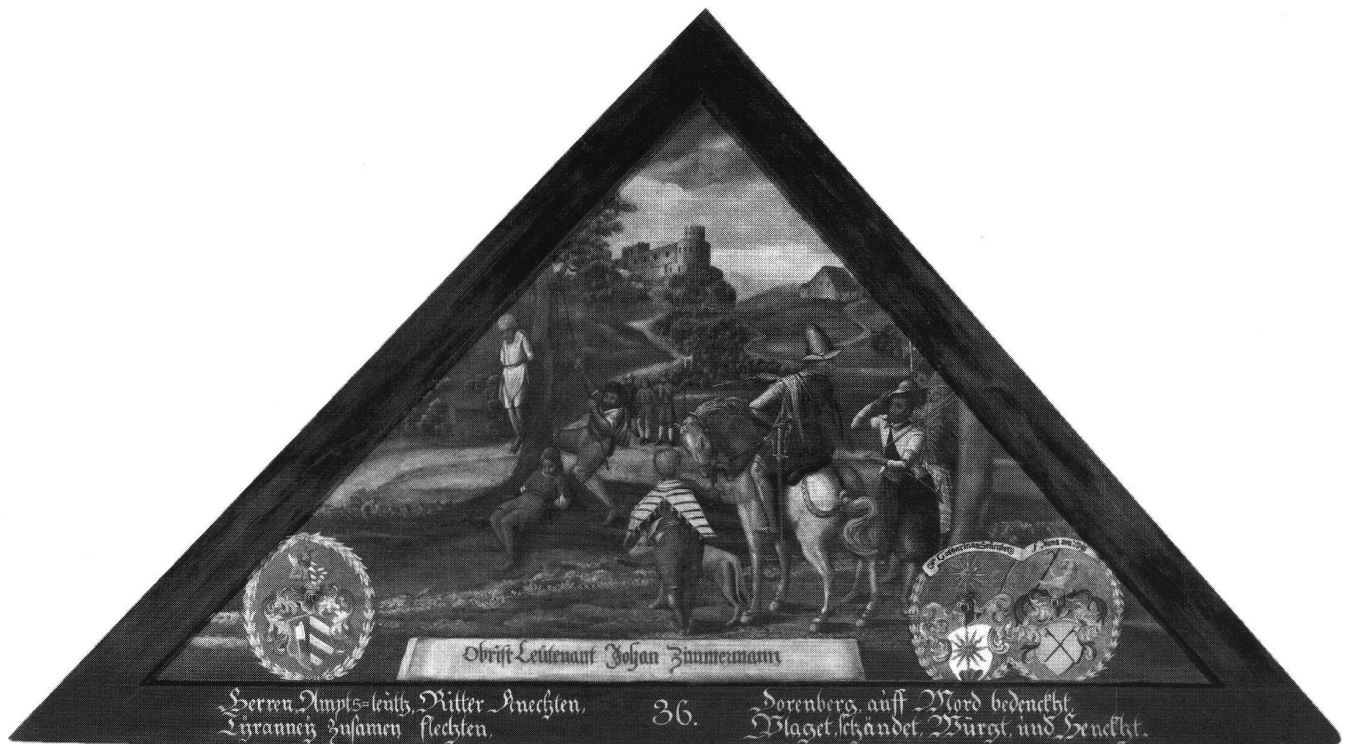
Abb. 13 Tafelbild 36 der Kapellbrücke Luzern mit der Darstellung der Gewalttaten des Vogtes Torberg im Entlebuch. Im Hintergrund ist die in idealisierter Renaissanceform gehaltene Darstellung der «Inneren Burg» zu sehen.

chen Grundriss rekonstruieren. Auch hilft dazu weder die schon erwähnte Federzeichnung von Philipp Anton Segesser (Abb. 11)¹⁰ noch das Tafelbild 36 der Kapellbrücke in Luzern (Abb. 12 und 13). Beide Darstellungen zeigen übereinstimmend einen Rundturm am Nordende der Burg. Wieweit dies aber den effektiven Begebenheiten entspricht, muss aus heutiger Sicht bezweifelt werden.¹¹ Wir wissen einerseits, dass es wirklich Rundtürme gegeben hat¹², solche andererseits auch auf Grundrisszeichnungen des letzten Jahrhunderts mehrfach vorkommen, in Realität aber verkannte Rechtecktürme sind. Ein überprüfbares Beispiel ist die untere Burgstelle in Doppleschwand, die «Burgmatt»¹³, die nicht sehr weit von der «Inneren Burg» am

Burg» eine Ruine (vgl. Anm. 1); auf dem der Historienmalerei dienenden Tafelbild bedurfte es hingegen einer noch stehenden Burg. Leider ist Tafelbild 36 beim Brand der Kapellbrücke vom 18. August 1993 zerstört worden.
