Artikel: Une maison gothique à Lutry VD

Une maison gothique à Lutry VD

par François Christe

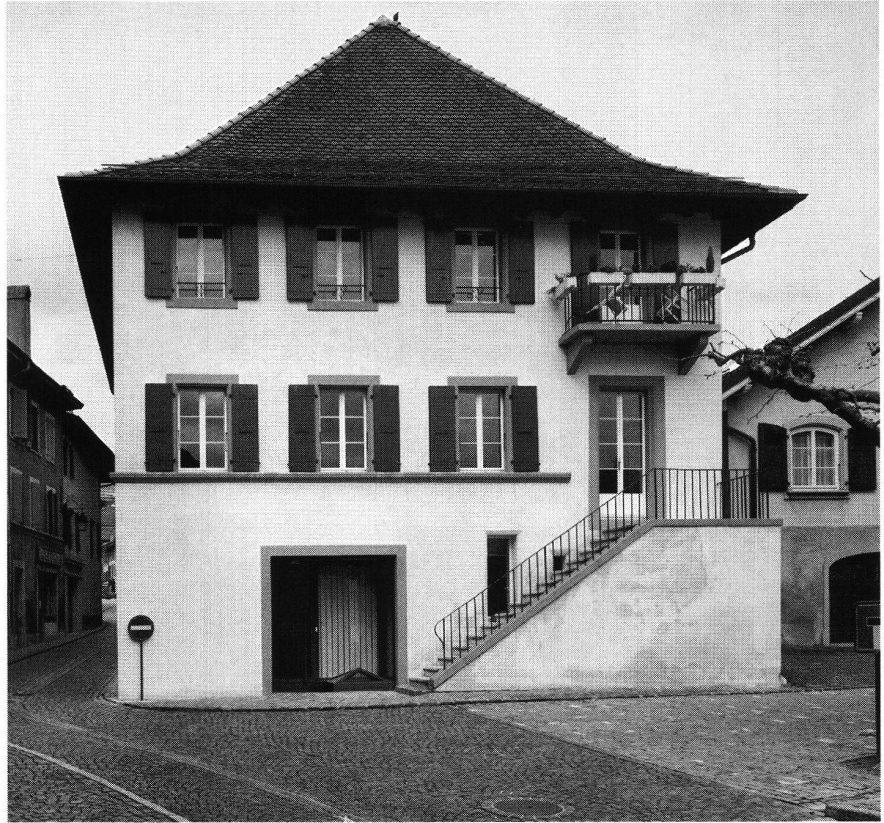
Fig. 1: Lutry, maison gothique; la façade sud de la maison, après restauration. L'extérieur, profondément transformé entre le XVIII^e et le XX^e siècle, ne laisse rien deviner de l'état gothique, très bien conservé à l'intérieur. (Rémy Gindroz, Lausanne)

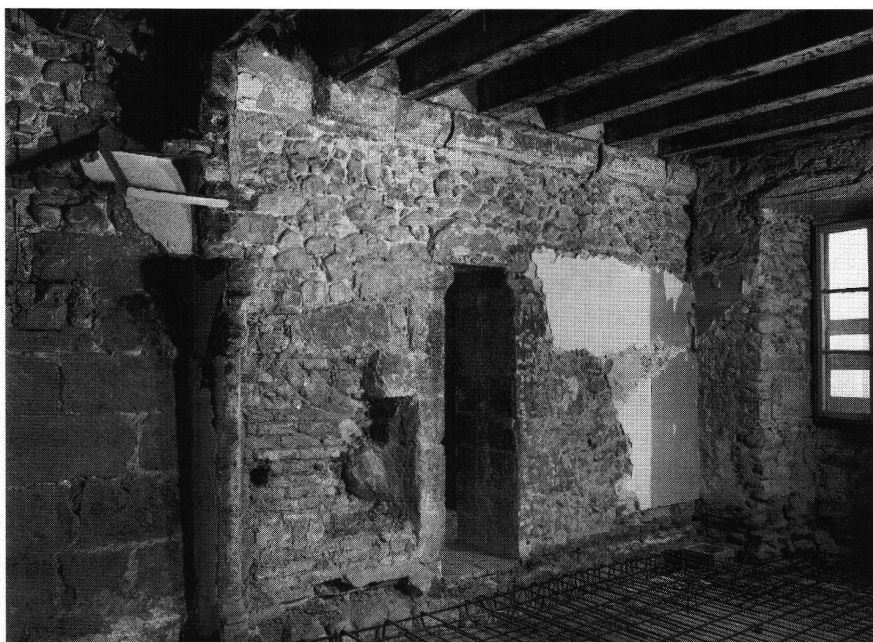
Fig. 7: L'angle sud-ouest de la pièce nord du premier étage. (Claude Bornand, Lausanne)

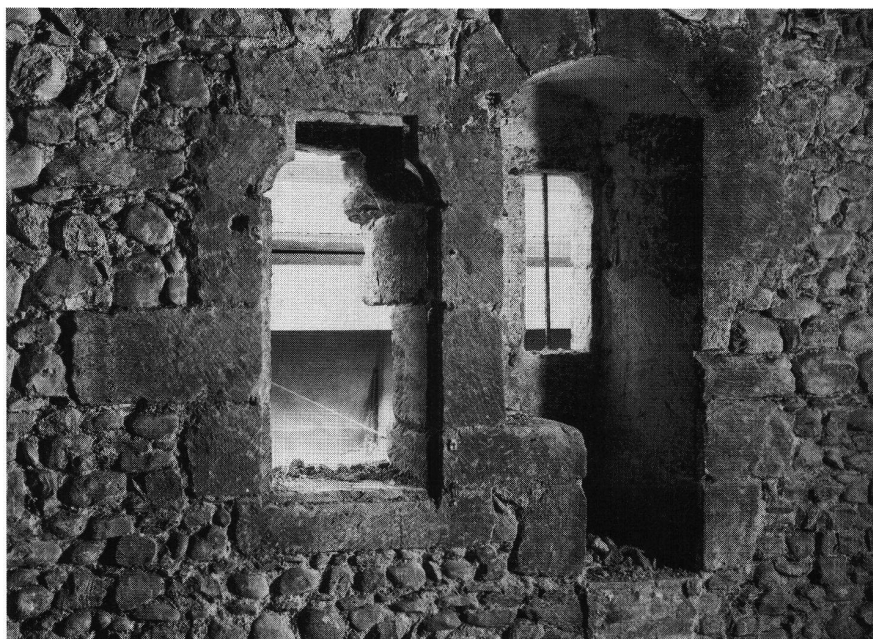
Fig. 8: Le couple baie à coussiège – niche-armoire conservé en façade nord. (C. Bornand, Lausanne)

Le percement-type du bel étage a été découvert intact dans la paroi nord, sous forme d'une embrasure rectangulaire couverte en arc surbaissé, avec un coussiège à gauche; le mur est percé d'un petit jour rectangulaire de 30 par 80 cm doté d'un barreau vertical; l'encadrement extérieur est mouluré d'un chanfrein prolongé à l'intérieur par une

battue, qui recevait le châssis ou le volet. L'encadrement est commun avec une niche à linteau sur coussinets concaves, avec battue et gonds pour une menuiserie de fermeture; l'intérieur présente les encoches pour deux rayons dans la partie supérieure. Ce couple baie à coussiège – niche-armoire a été observé dans la paroi est au nord et au sud, avec une niche intercalaire plus large, comme les jours. Dans la paroi sud, la disposition est encore plus ample, avec aux extrémités des baies de largeur double à coussièges de part et d'autre, celle de l'ouest flanquée d'une niche à linteau sur coussinets, au centre une baie à coussiège simple. Les encadrements y sont partiellement conservés; la largeur de ceux des extrémités permet d'y restituer un meneau. Ils portent tous une combinaison différente de gorges, de tores ou de battues. La façade ouest devait être aveugle, ou percée de jours de petites dimensions disparus lors de la création des fenêtres modernes.

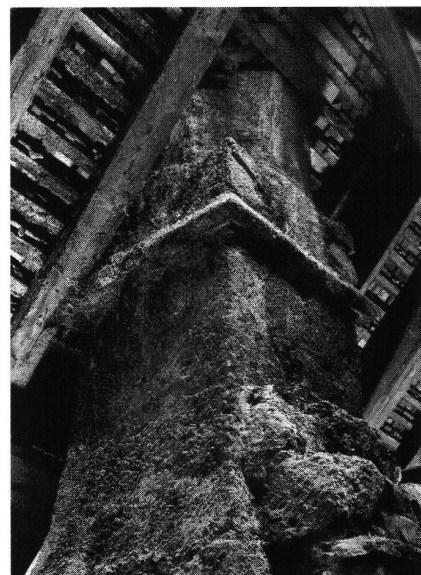
Fig. 12: La souche de la cheminée gothique. (Claude Bornand, Lausanne).

tion surmonté aux angles d'amortissements en crochets. Cette souche est exceptionnelle, et ne présente guère que deux parallèles connus, au bâtiment U² de Chillon, du XIII^e siècle⁸, et celui récemment découvert au château de Bulle, construit dans le dernier quart du XIII^e siècle⁹, tous deux avec une mouluration un peu moins développée et la partie supérieure cylindrique. La cheminée de Chillon, qui est entière, est dotée d'une mitre conique; elle est qualifiée «d'exemple rarissime, si ce n'est unique dans notre pays»¹⁰; la forme prismatique de Lutry est donc encore plus rare, et n'a guère été relevée qu'au château de Semur-en-Auxois, où elle est datée du XIV^e siècle.¹¹

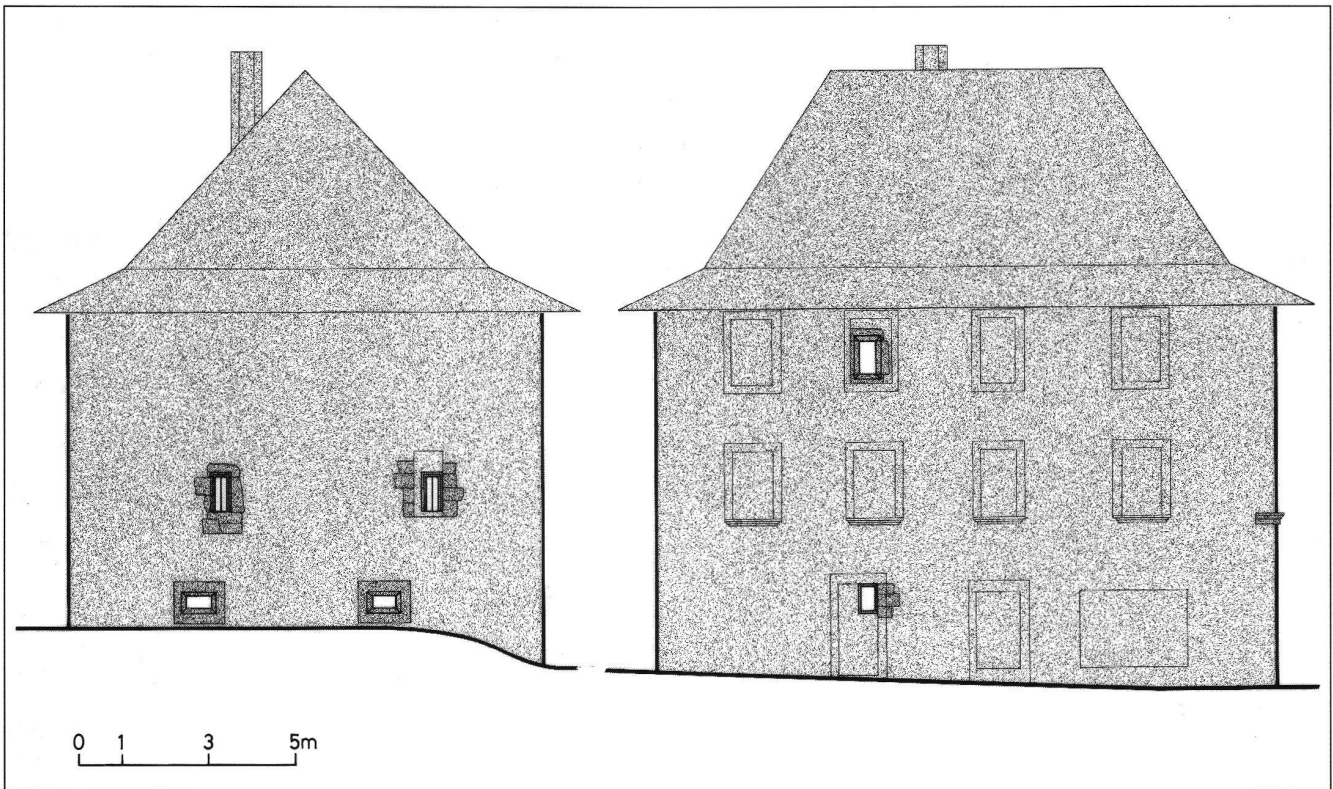
Fig. 14: La façade nord.

Fig. 15: La façade ouest – en gris foncé, les vestiges conservés.
