Artikel: Une maison gothique à Lutry VD

Une maison gothique à Lutry VD

par François Christe

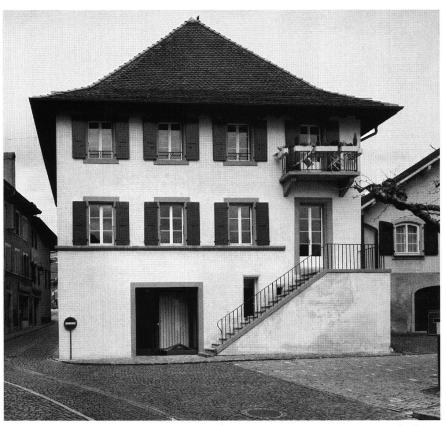
Fig. 1: Lutry, maison gothique; la façade sud de la maison, après restauration. L'extérieur, profondément transformé entre le XVIII^e et le XX^e siècle, ne laisse rien deviner de l'état gothique, très bien conservé à l'intérieur. (Rémy Gindroz, Lausanne)

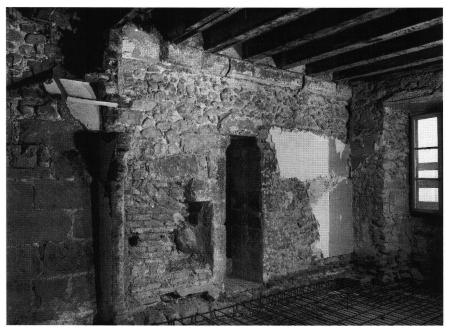
Fig. 7: L'angle sud-ouest de la pièce nord du premier étage. (Claude Bornand, Lausanne)

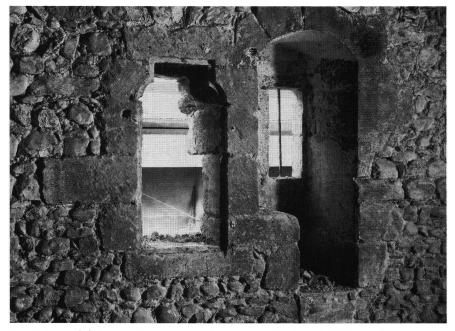
Fig. 8: Le couple baie à coussiège – niche-armoire conservé en façade nord. (C. Bornand, Lausanne)

Le percement-type du bel étage a été découvert intact dans la paroi nord, sous forme d'une embrasure rectangulaire couverte en arc surbaissé, avec un coussiège à gauche; le mur est percé d'un petit jour rectangulaire de 30 par 80 cm doté d'un barreau vertical; l'encadrement extérieur est mouluré d'un chanfrein prolongé à l'intérieur par une

battue, qui recevait le châssis ou le volet. L'encadrement est commun avec une niche à linteau sur coussinets concaves, avec battue et gonds pour une menuiserie de fermeture; l'intérieur présente les encoches pour deux rayons dans la partie supérieure. Ce couple baie à coussiège - niche-armoire a été observé dans la paroi est au nord et au sud, avec une niche intercalaire plus large, comme les jours. Dans la paroi sud, la disposition est encore plus ample, avec aux extrémités des baies de largeur double à coussièges de part et d'autre, celle de l'ouest flanquée d'une niche à linteau sur coussinets, au centre une baie à coussiège simple. Les encadrements y sont partiellement conservés; la largeur de ceux des extrémités permet d'y restituer un meneau. Ils portent tous une combinaison différente de gorges, de tores ou de battues. La façade ouest devait être aveugle, ou percée de jours de petites dimensions disparus lors de la création des fenêtres modernes.

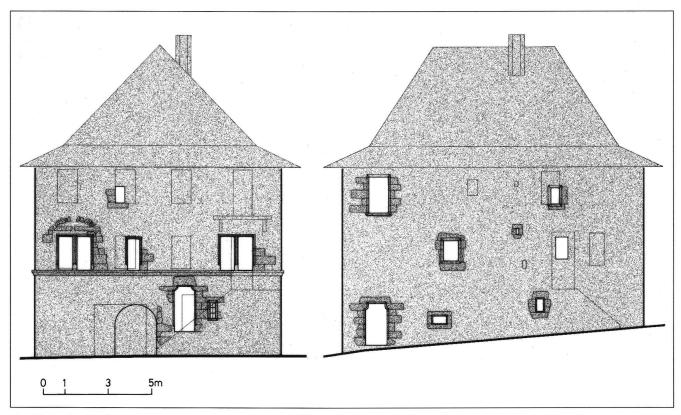
Fig. 16: La façade sud. (Isabelle Guignard Christe, Lausanne)

Fig. 17: La façade est – en gris foncé, les vestiges conservés.

Les façades à ce niveau ont été profondément remaniées; au sud pourtant, la porte de la cave, couverte en plein cintre d'après d'anciennes photographies¹³, a pu être repérée. A sa droite s'ouvrait la porte d'entrée à linteau sur coussinets, flanquée d'une petite fenêtre rectangulaire à barreaux, toutes deux avec chanfrein. A l'intérieur, une cave occupait tout le nord du bâtiment, avec accès par une porte dans le refend, couverte en arc plein cintre. Son niveau est situé à 1,20 m en dessous de celui de la partie sud.
