**Artikel:** Die Burgruine Gräpplang in Flums SG : Bericht über die bauarchäologische Untersuchung 1990/91

# Die Burgruine Gräpplang in Flums SG

## Bericht über die bauarchäologische Untersuchung 1990/91

von *Margareta Peters und Robert Neuhaus*

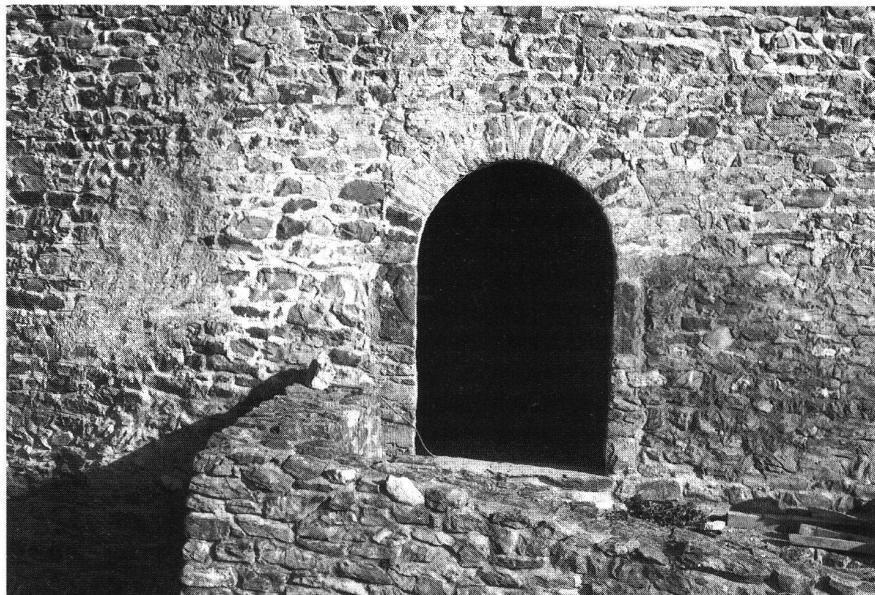
*Eingangstor, ausgeführt in Kalkstein, mit Zwinger (Foto IGA, EAD)*

In der romanischen Burg wurde das Material für die verschiedenen Öffnun-gen nach klaren Richtlinien eingesetzt: Kalkstein für die archaischen Scharten, Verrucano für die Fenster im Wohnbe-reich. Im Eingangsbereich, welcher der Öffentlichkeit zugewandt ist, wurden die Fenster in Kalktuff ausgebildet. Die Fenster und Eingangstore sind mit ei-nem Riegelkanal ausgestattet.

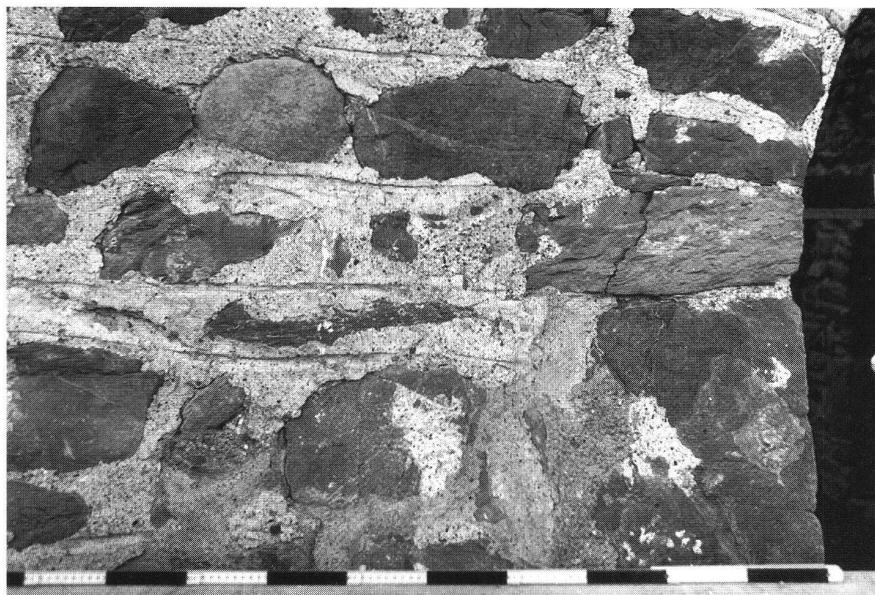
*Eingangstor, Detailaufnahme des Fugenstrichput-zes. (Foto IGA, EAD)*

In das Bild um 1220 passt der von freier Hand gezogene, horizontale Fugenstrichputz. Um das Eingangstor ist die Schauseite mit rot ausgemalten Fugen dekoriert. Die kleinen, romanischen Fenster mit von innen verriegelten Holzläden und tiefen, sich erweitern den Fensternischen mit Rundbögen gehören auch in diese Zeit.

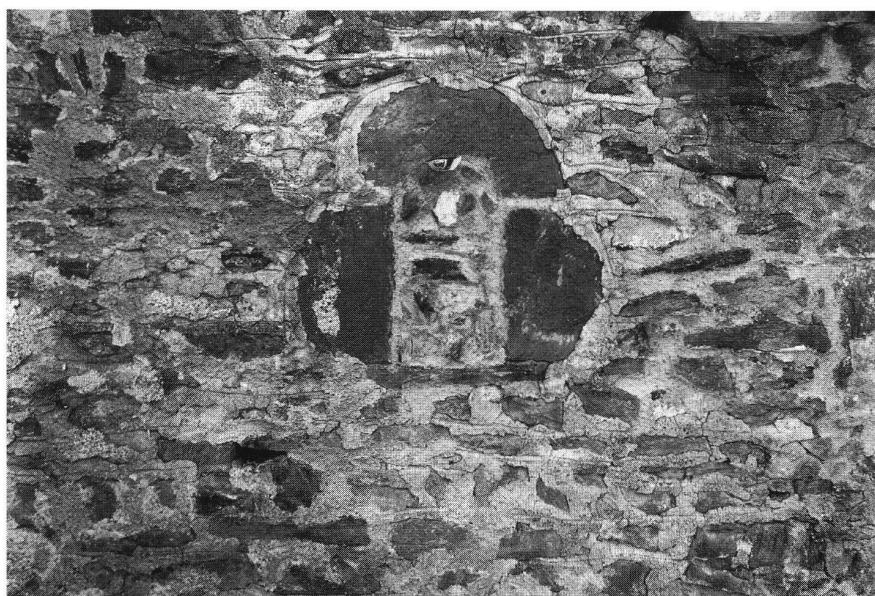
*Fenster an der Nordseite mit Verrucanogewände, umrahmt von Fugenstrich. (Foto IGA, EAD)*

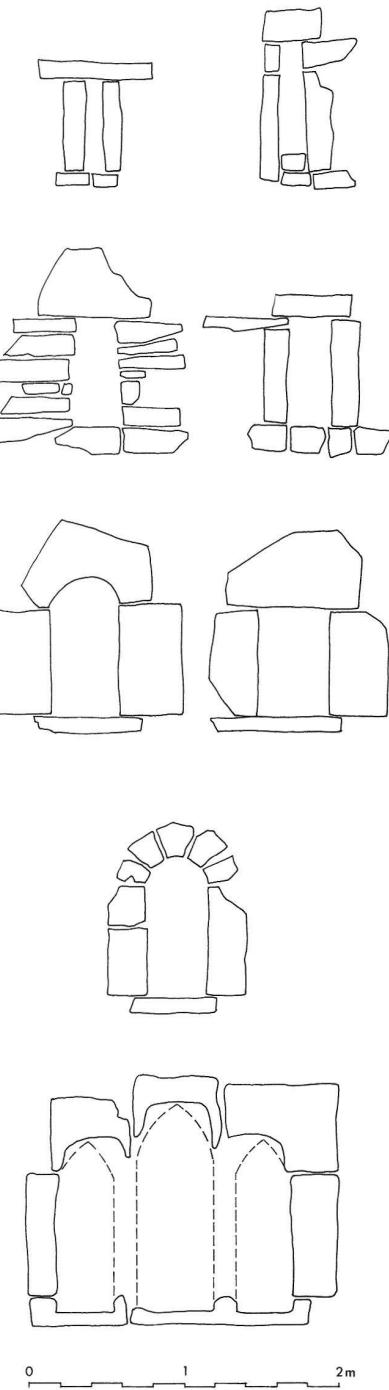
Fenstertypen, von oben nach unten:

- Schiesscharten aus Kalkstein
  - Romanische Fenster aus Kalkstein
  - Romanische Fenster aus Verrucano
  - Romanisches Fenster aus Kalkriff
  - Gotisches Drillingfenster aus Sandstein
- (Foto IGA, EAD)

Für die präzise Steinmetzarbeit der go-tischen Drillingfenster wurde Sandstein verwendet. Die mittelalterlichen Böden lassen sich als Balkenkonstruktion mit Steinrollierung, Mörtelestrich und eventuell Bodenbelag – insgesamt ca. 50–70 cm stark – rekonstruieren. Bereits im ältesten Mauerverband fin-den sich, in der Nord- wie in der Süd-seite, zwischen den Deckenbalken des

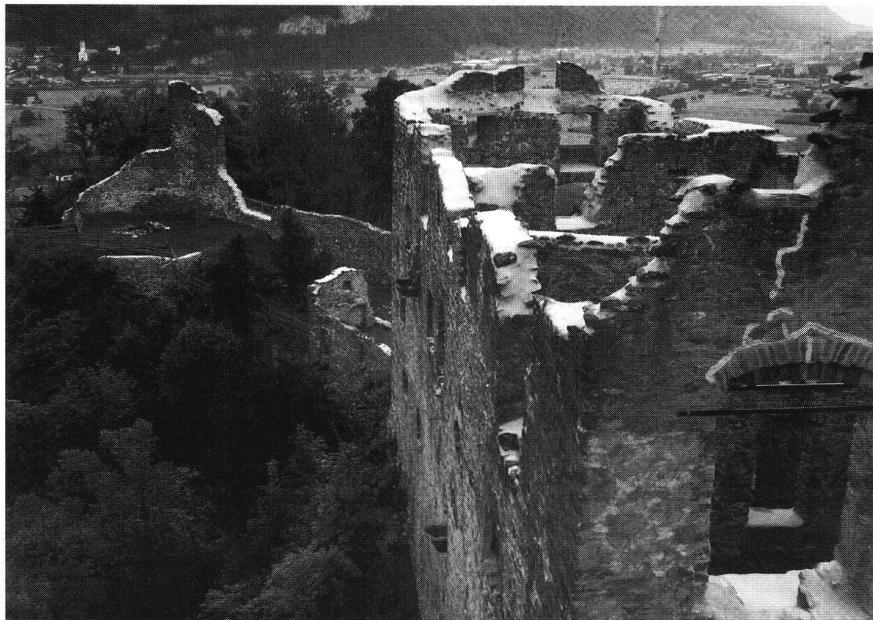
Blick ins Seetal (Südosten): Aufnahme nach der Sanierung, September 1991. (Foto IGA, EAD)

Schils- und Seesand farblich dem «Tschudi-Putz» angeglichen wurde. Der Fugenstrichputz konnte mit wenig Aufwand konserviert werden. Für Risse und für die Mauerkrone bestand der Ingenieur-Bauunternehmer auf der Anwendung eines international zur Anwendung gelangenden, synthetischen Produktes, welches sich schlecht in die Patina des alten Mauerwerks einfügt, dafür aber dauerhaft sein soll. Wie bereits erwähnt, konnte die Bauuntersuchung jeweils in Absprache und Zusammenarbeit mit der ausführenden Equipe erfolgen. Von grossen Diensten war hierbei der Baukran mit einem Ausleger von 45 Metern. Ein Personentransportkorb konnte angehängt werden. Dank den Kranfahrten war die ganze Burg für Beobachtungen und fotografische Aufnahmen während der gesamten Bauzeit zugänglich.
