| <b>Artikel:</b> | Metzgergasse 3, "Tanzforst" : ein Beitrag zur Monumentenarchäologie in der Zürcher Altstadt |

# Metzgergasse 3, «Tanzforst»

## Ein Beitrag zur Monumentenarchäologie in der Zürcher Altstadt

von *Jürg E. Schneider und Thomas Herbst*

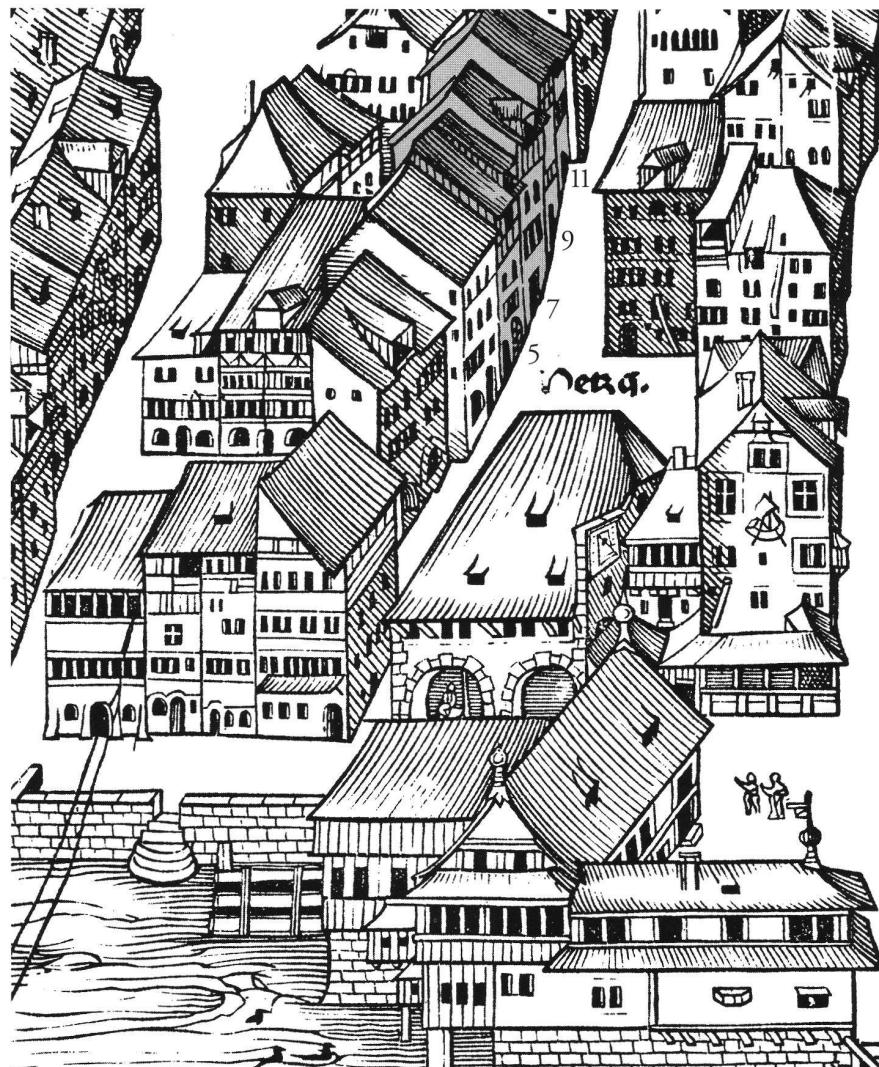
Abb. 1: Ausschnitt aus dem Stadtprospekt von Jos Murer, 1576. Den Auftakt zur gleichnamigen Gasse bildet die «Metzg» gegenüber dem Richthaus an der Limmat. Die Häuser Metzgergasse 5, 7, 9 und 11 wurden 1933 ersatzlos abgetragen ■.

Der zweite Befund betrifft die zu dieser Bauphase gehörende Dachsschräge, die sich als Negativ erhalten hat. Nur das oberste Fenster zur Gasse war nach diesem Umbau noch frei. Die andern wurden zugemauert und verputzt. Auf dem Murerplan von 1576 ist das Haus als viergeschossiger Bau dargestellt. Es wird von seinem östlichen Nachbarn nur um wenig überragt. Allerdings ist von dem freibleibenden Backsteinfenster im 4. Obergeschoss nichts zu sehen. Der Nachbar wird auch nur viergeschossig gezeigt, obwohl unsere Untersuchung hier andere Informationen liefert hat. Das limmatseitige Nachbarhaus ist als dreigeschossiger Bau mit einem nach Süden abfallenden Pultdach abgebildet. Die Metzgergasse 3 scheint aber noch nicht um die SO-Ecke dieses Hauses herumzuziehen.

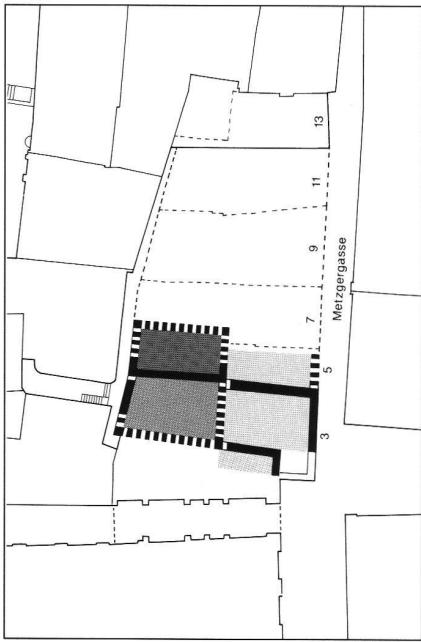
Abb. 2: Metzgergasse 3, «Tanzforst». Grundriss mit der Lage und Abfolge der beobachteten Steinbauten und der 1933 abgebrochenen Altstadthäuser, vgl. Abb. 12.

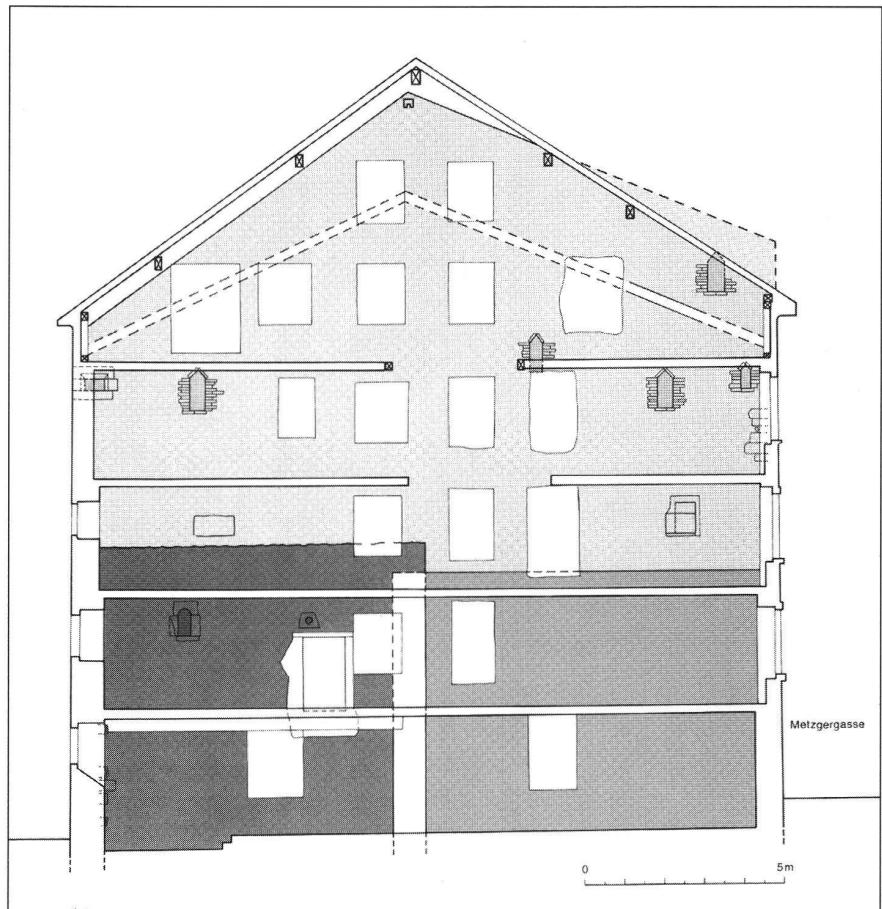
Abb. 3: Metzgergasse 3, «Tanzforst». Querschnitt mit Blick auf die östliche Brandmauer, die sich mit ihren Öffnungen als die in zwei Schritten gewachsene, ursprüngliche Westfassade des 1933 abgebrochenen «Rosskopfes», Metzgergasse 5, entpuppte. (Zeichnung Pascale C. Rummel)

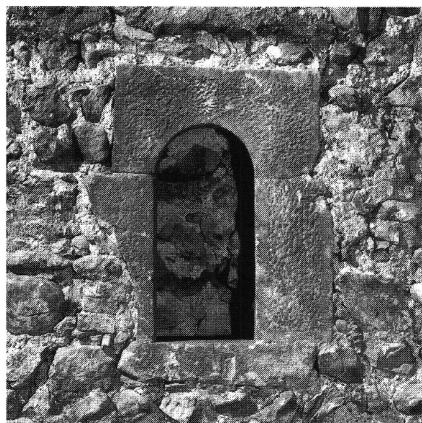
Im ersten Obergeschoss legten wir nach dem Abschlagen des Verputzes aus dem 19. Jahrhundert ein romanisches Rundbogenfenster ( $30,5 \times 51/67$  cm) frei. Die Steinflächen sind gepickt und mit einem etwa 2 cm breiten Randschlag versehen (vgl. Abb. 4 und 7). Auf Höhe des Rundbogenfensters, etwa 3,3 m weiter südlich, kam ein zeitgleicher

Abb. 4: Gedrungenes romanisches Fenster des Kernbaus vom «Rosskopf», frühes 13. Jahrhundert, vgl. die Umzeichnung, Abb. 7.

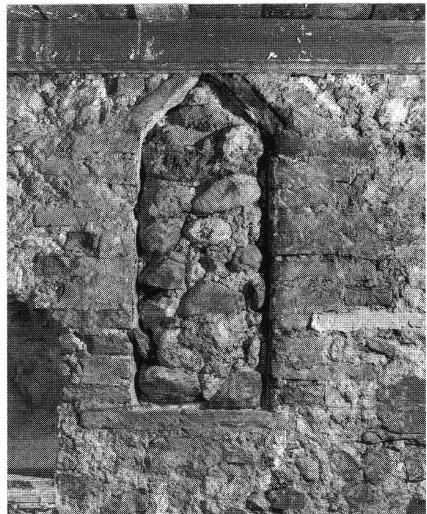
Etwa 2,4 m rechts daneben liegt ein gotisches Giebelfenster (Licht: 41×82/103 cm) aus dunkelroten Backsteinen (Format ca. 30×17×5,5 cm). Im Gegensatz zur Leibung sind der Sims und die Aussenseite unverputzt (vgl. Abb. 8).

Abb. 8: Backsteinernes Fenster mit giebelförmigem Sturz aus dem Erweiterungsbau des «Rosskopfes», spätes 13./frühes 14. Jahrhundert; vgl. die Umzeichnung, Abb. 9 (Pascale C. Rummler).

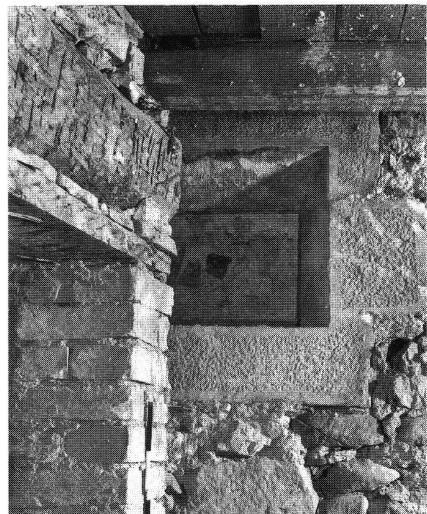
Eckspion aus beigem Sandstein (Licht: 56 cm breit, 30 cm hoch) mit umlaufender steiler Fase und leicht abgeschrägtem Sims. Die Spiegel sind gepickt, die Fasen schariert. Beide Oberflächenbearbeitungsarten sind mit 1,5 bis 2,5 cm breitem Randschlag von den Kanten und Steingrenzen abgesetzt. Der Spion ist als Bestandteil des weiter nicht sichtbaren Eckverbandes zu deuten (vgl. Abb. 10).

Abb. 10: Eckspion aus dem Erweiterungsbau des «Rosskopfes», spätes 13./frühes 14. Jahrhundert.

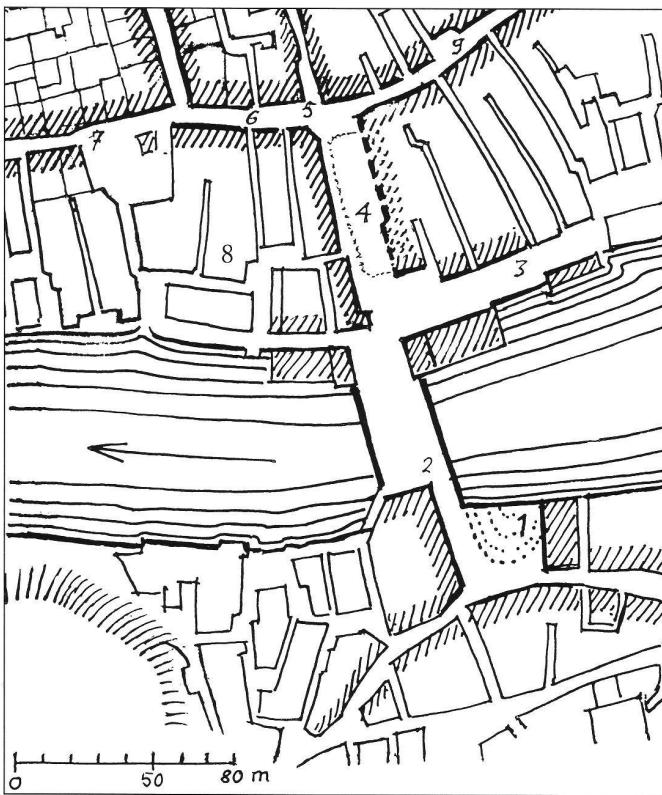
Abb. 11: Stadtkerntwicklung Zürichs nach Paul Hofer, 1979  
 1 Weinplatz. 2 Rathausbrücke. 3 Fischmarkt. 4 Marktgasse: Breitenannahme bis Nordseite Krebsgasse, Variante zu H. C. Peyer (Breite bis Südseite Krebsgasse).  
 7 Stüssihofstatt und Niederdorf. 8 Metzgergasse.

Die in der Literatur den Zähringern zugeschriebenen planmässigen Stadterweiterungen, vor allem beim «Achsenkreuz» Rennweg-Fortunagasse und wie hier am rechten Limmatufer, können wir nicht bestätigen. Im Gegenteil, die monumentenarchäologischen Untersuchungen im Zusammenhang mit Unterkellerungen und Umbauten am Rennweg 43, 47 und 51 brachten keinerlei Spuren von Vorgängerbauten, weder in Stein noch in Holz. Die älteste Bebauung geht am Rennweg eindeutig ins 13. Jahrhundert zurück. Von einem zähringischen Stadtmuster und Bauten aus dem 12. und frühen 13. Jahrhundert fehlt jede Spur. Dies muss an dieser Stelle – im Gegensatz zu den theoretischen Abhandlungen von Städtebauhistorikern – mit aller Deutlichkeit gesagt werden. Der eigentliche städtebauliche «Boom» kann dort, wie hier an der Metzgergasse, erst in nachzähringische Zeit, also ins zweite Viertel des 13. Jahrhunderts, angesetzt werden. Am rechten Limmatufer, in Brückenkopfnähe, wurden zweifelsohne frühstädtische Holzbauten – von denen wir bis heute kein einziges Beispiel fassen konnten (!) – durch feste Steinhäuser ersetzt.<sup>5</sup>

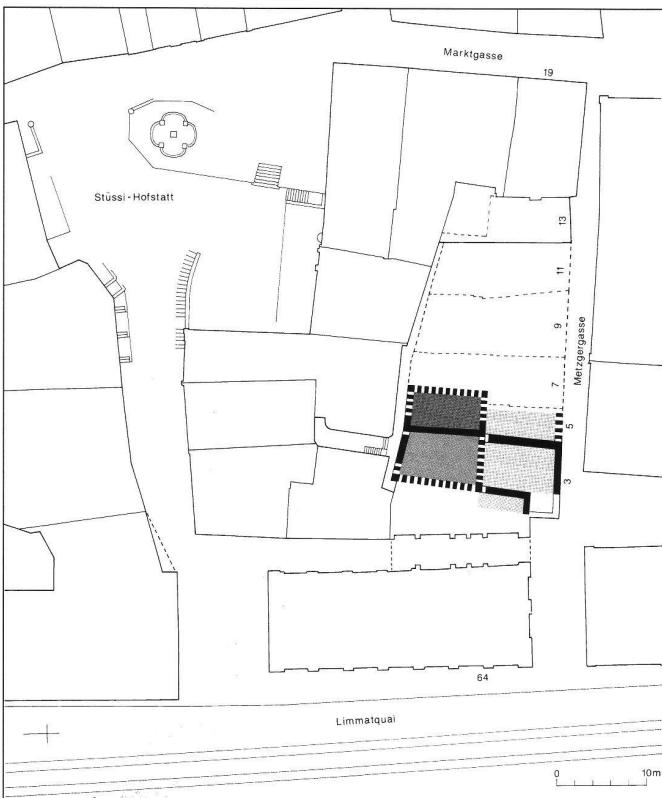
Abb. 12: Metzgergasse 3, «Tanzforst». Grundriss mit der Lage und Abfolge der beobachteten Steinbauten und der 1933 abgebrochenen Altstadthäuser.

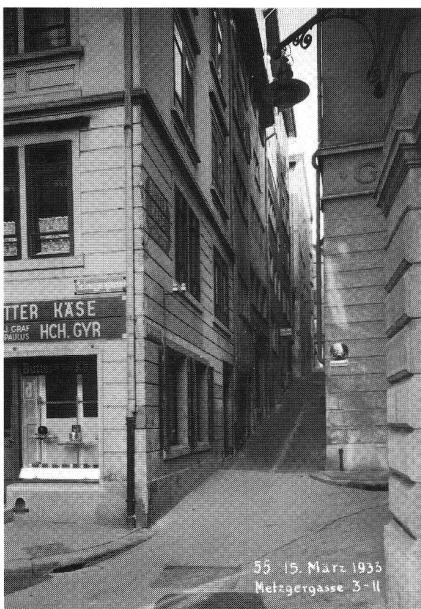
Abb. 13: Metzgergasse 3, «Tanzforst». Deutlich sichtbar ist die 1865 im neuklassizistischen Stil errichtete gassenseitige Süd- und Westfassade.

Hauses waren 1865 im neuklassizistischen Stil gestaltet worden (vgl. Abb. 13). Die fehlenden dekorativen Elemente wie Fensterbrüstungen und -verdachungen und das Kranzgesims aus dieser Zeit wurden rekonstruiert. Die betonierte Ostfassade stammt von der eingangs erwähnten Hofauskernung an der Metzgergasse, wodurch man 1933 im Rahmen der Altstadtsanierung eine Verbesserung der hygienischen Verhältnisse und eine bessere Ausnutzung des wertvollen Bodens erreichte. An dieser Fassade waren für das Einfügen zusätzlicher Fensteröffnungen Brandmauerdurchbrüche vorgesehen. Die Denkmalpflege stand nun vor dem grundsätzlichen Problem, wie mit den mittlerweile sanierungsbedürftigen Betonfassaden aus dieser Zeit umzugehen ist. Gegen eine zurückhaltende Umgestaltung war nichts einzuwenden. Hoffassaden gestalterisch aber so aufzuwerten, dass sie von repräsentativen gassenseitigen Hauptfassaden nicht mehr zu unterscheiden sind, soll generell vermieden werden.<sup>6</sup>

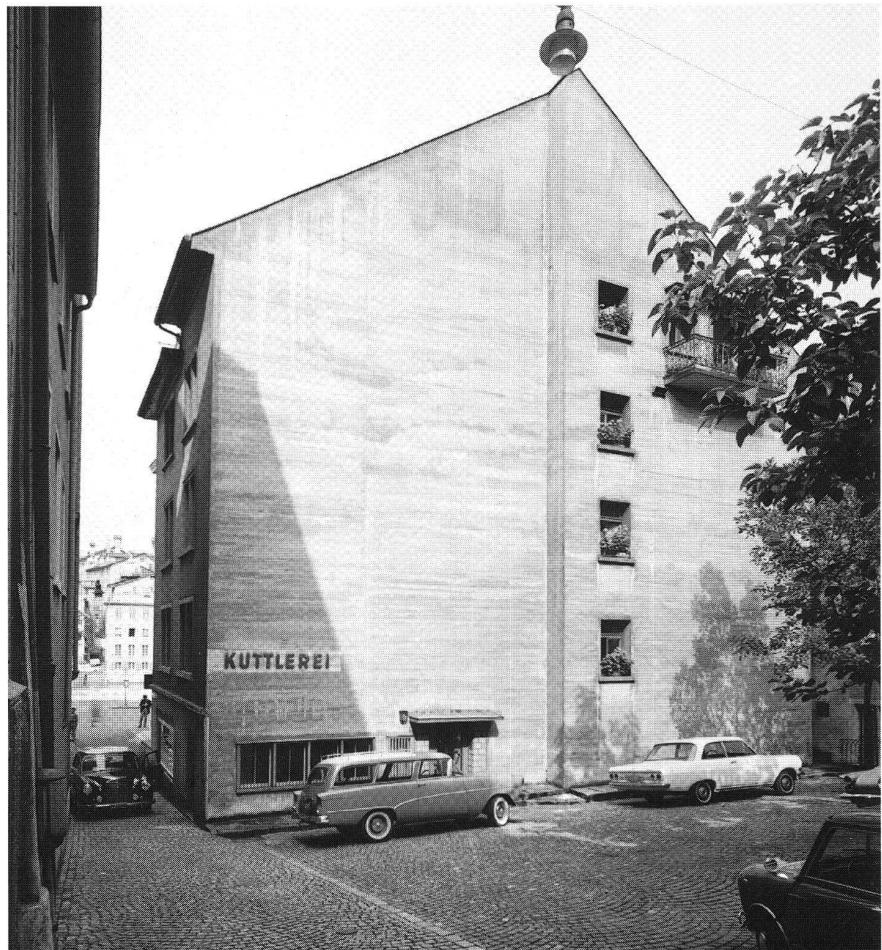
Da die Häuser Metzgergasse 5–11 im Zuge der Altstadtsanierung in den dreissiger Jahren unseres Jahrhunderts abgebrochen wurden, bekam diese Brandmauer die Funktion einer Fassade. Aus statischen Gründen versah man sie damals mit einem 20 bis 30 cm starken Betonmantel. Gleichzeitig wurden im Treppenhaus und im vierten Obergeschoss Fensteröffnungen und ein Balkon angebracht.<sup>3</sup>

Abb. 14: Metzgergasse 3, «Tanzforst». Blick auf die «Ostfassade» von 1933 bis 1991.

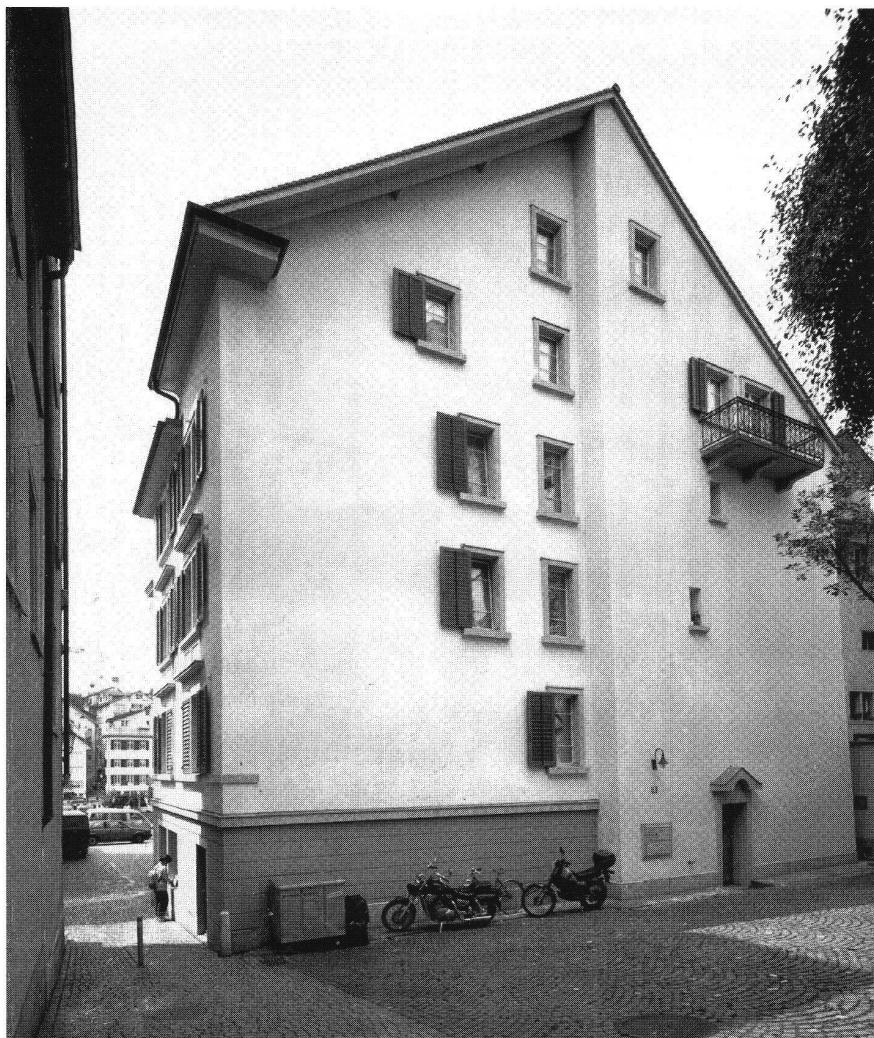
Abb. 15: Metzgergasse 3, «Tanzforst». Blick auf die heutige Ostfassade. Die ursprüngliche Fassade und spätere Brandmauer wurde durch die neuen Fensteröffnungen erneut zur Fassade.

Der Umbau von 1991 sah eine Auskernung der Substanz von 1866 (vgl. unten) vor. Auch die «Ostfassade» von 1933 wurde neu gestaltet: In den Obergeschossen wurden Fenster ausgebrochen und einige bestehende Öffnungen zugemauert. Während der Bauarbeiten lagen die beiden Brandmauern und die Fassaden frei, was uns eine Untersuchung ermöglichte.<sup>1</sup>
