# Burg Wulp/Küsnacht ZH : provisorischer Bericht der Grabung im Sommer 1981

# Burg Wulp/Küsnacht ZH

Provisorischer Bericht der Grabung im Sommer 1981  
von Thomas Bitterli

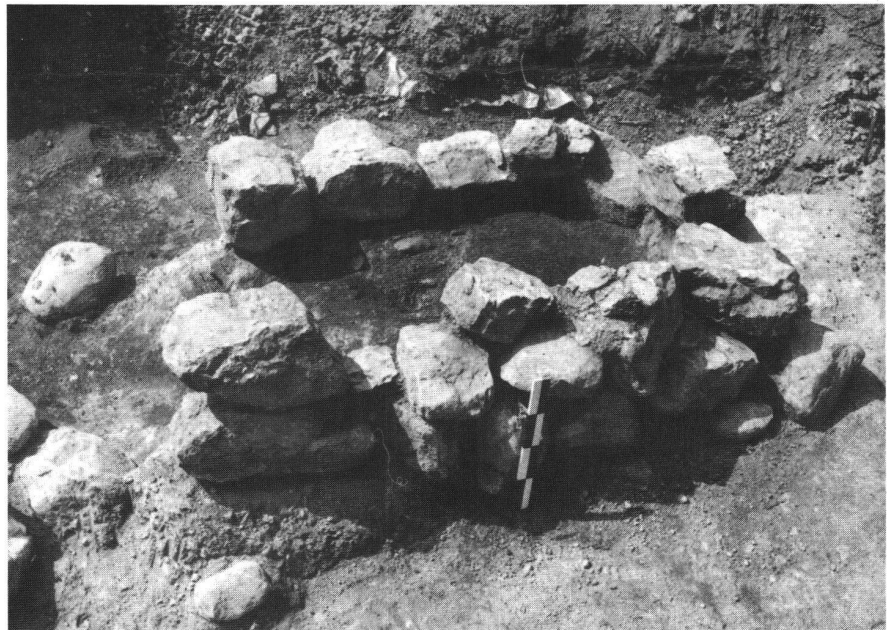
*Wulp/Küsnacht, Ofen in der Fläche H, Schrägaufsicht von Norden*

Im Nordprofil dieser Fläche ragten im vergangenen Sommer einige Steine heraus, ohne dass dies besonders beachtet wurde. Jetzt wurde die Fläche nach Norden erweitert, und dabei wurden diese Steine vollständig freigelegt. Wie erstaunt waren wir, festzustellen, dass diese Steine die Reste eines Ofens darstellten. Auf dem Mergeluntergrund liegen eng aneinandergefügt grössere Sandsteinblöcke, die zusammen einen U-förmigen Grundriss bilden. Das Mauerwerk ist nicht gemörtelt. Die Sandsteine sind an der Innenseite alle durch Hitzeinwirkung rot gefärbt und der Innenraum ist mit einer Kohleschicht gefüllt. Dies deutet darauf hin, dass es sich um einen Ofen oder um eine gedeckte Feuerstelle handeln muss. Um welche Art von Ofen es sich

handelt, ist schwer zu sagen. Zuerst dachten wir an einen Schmelzofen, weil in ähnlicher Form ein solcher auf der Burg Frohburg gefunden wurde (vgl. NSBV 1974/6, p.103). Dazu aber fehlt hier das Vorkommen von Schlacke oder Eisenabfällen. Vielleicht war es

eine Esse eines Hufschmiedes, denn es ist auffallend, dass gerade in dieser Fläche zahlreiche Hufeisenfragmente und eine Unzahl von Hufnägeln zum Vorschein kamen, aber kein Stück war im Ofeninnern.

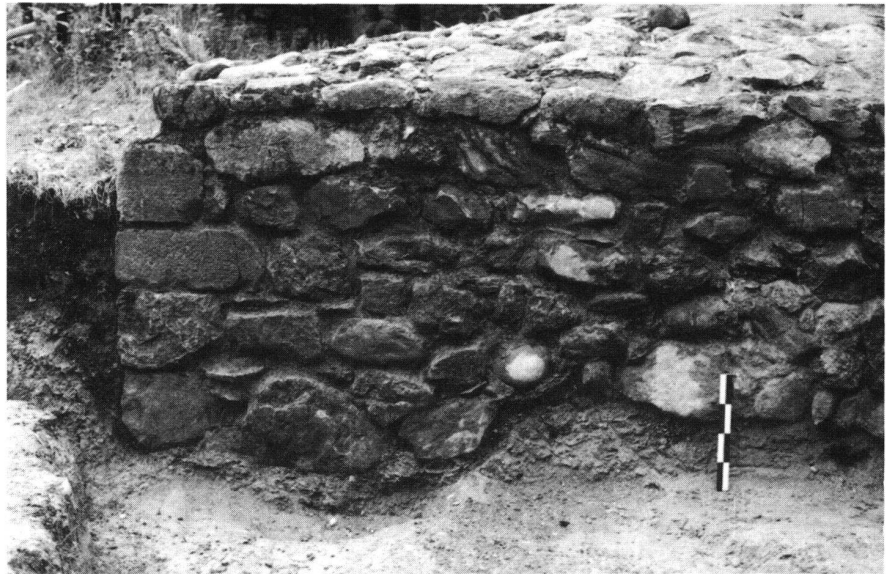
*Ansicht der Mauerecke von M11. Deutlich sichtbar ist die Ausbuchtung der Fundamentlage in den ehemaligen Graben*

Dieser Mauerschutt wurde nun sorgfältig abgebaut, in der Hoffnung, datierende Kleinfunde zu finden. Doch die Hoffnung war vergebens. Deshalb wurde eine grössere Menge Kohlenproben entnommen, denn vielleicht ergibt die C-14-Datierung einen Anhaltspunkt. Nachdem nun auf diese Weise der Mauerschutt bis zum grossen Viereckturm abgetragen wurde, zeigte sich eine neue Überraschung. Die Turmecke steht genau in der Grube, und das Fundament der Mauer M11 macht an dieser Stelle eine Ausbuchtung nach

unten. Bei genauerer Untersuchung wurde sogar festgestellt, dass unter diesem Fundament noch eine schwache Spur vom Mauerschutt und von Holzkohle vorhanden war. Somit ist zumindest deutlich, dass diese Grube älter sein muss als der Viereckturm.

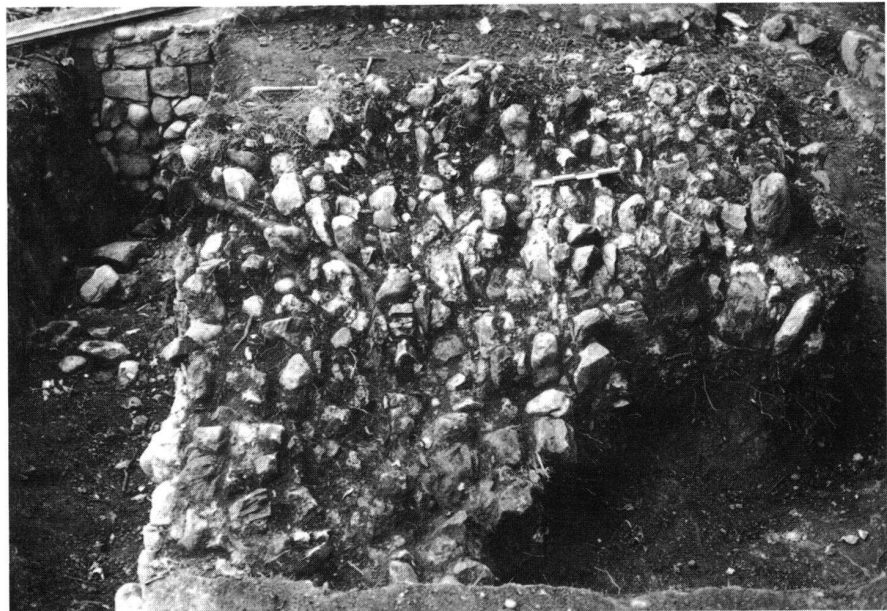
#### *Umgestürztes Mauerstück der nördlichen Umfassungsmauer (M27)*

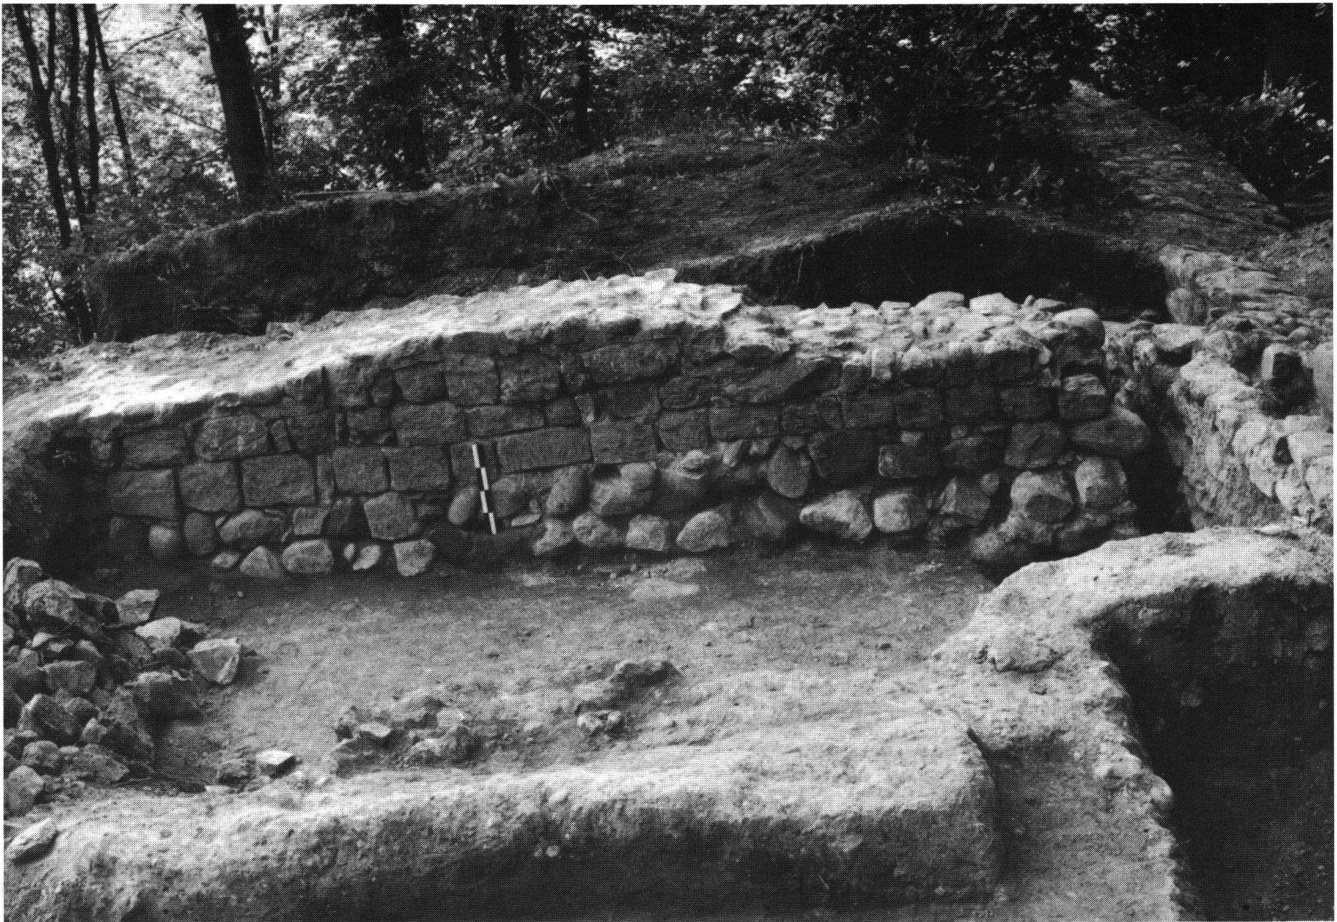
*Maueransicht von M7, deutlich ist die zweiteilige Struktur erkennbar. Rechts im Bild ist die Trennfuge zwischen M7 und der Umfassungsmauer zu sehen*

Mauer angeschlossen. Überraschenderweise hatte diese Mauer M7 keine Verbindung mit der nördlichen Umfassungsmauer M1. Es besteht eine deutliche Trennfuge von ca. 20 cm. Es ist zu vermuten, dass die Umfassungsmauer einmal nach einem Abbruch wieder aufgebaut wurde, und dabei um etwa einen halben Meter nach aussen verschoben wurde. Da sich diese Unklarheiten erst in den letzten Tagen der 2. Grabungsetappe bemerkbar machten, wurde beschlossen, in einer 3. Etappe im Sommer 1982 diesem Problem nochmals nachzugehen, zumal in diesem Teil des Hofes noch wenig geforscht worden ist.

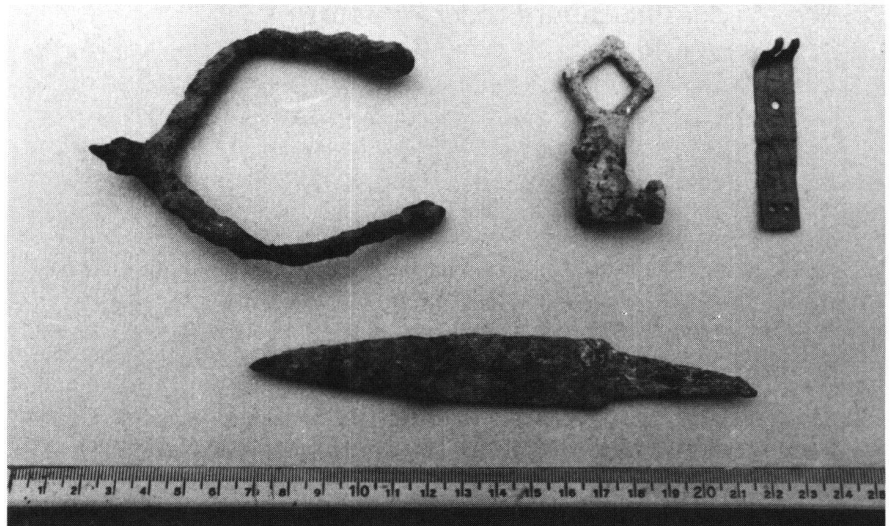
*Sporen (vermutl. 13. Jh.), Messer (wohl 12. Jh.), Schlüssel (wohl 13. Jh.), Verschlussblech*

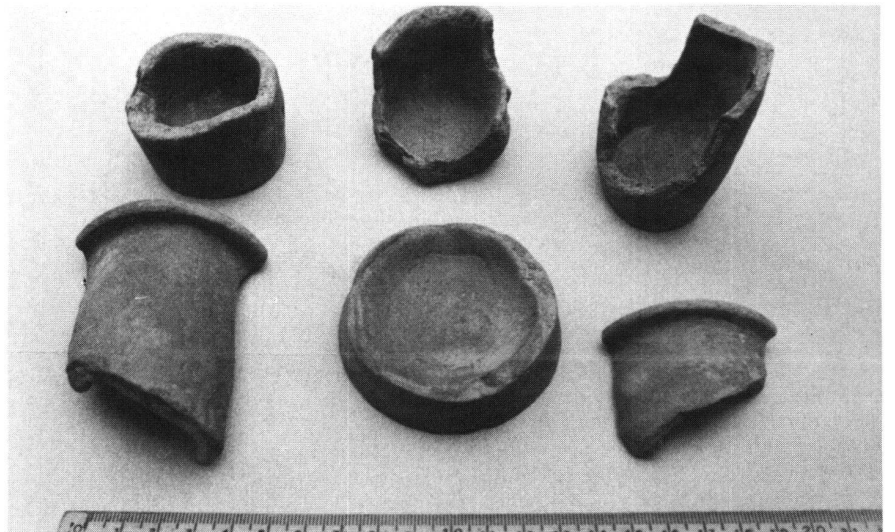
*Boden- und Randfragmente von Topf- und Becherkacheln (alle 12. Jh.)*

2. Die Kleinfunde aus dem Mittelalter, besonders die Ofenkeramik, zeigen, dass die Burg nur bis gegen Ende des 13. Jahrhunderts bewohnt war. Immer noch fehlt jegliche Spur von glasierter Keramik.

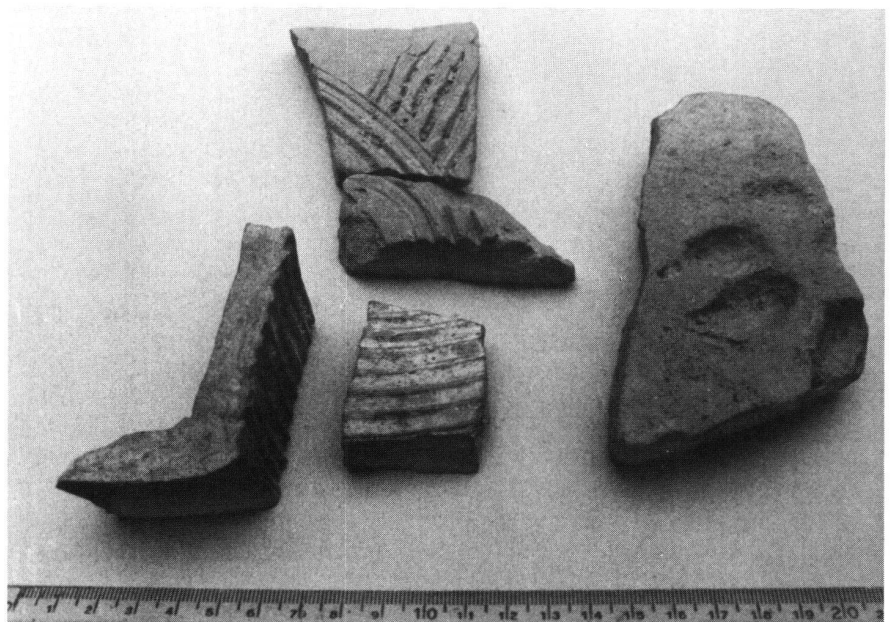
*Fragmente von Hypokauströhren, daneben Flachziegel mit Hundepfotenabdruck*
