# Totentanz 8 in Basel, "Zum Baldeck" Ein Turmhaus im Umfeld des Predigerklosters

von Daniel Reicke

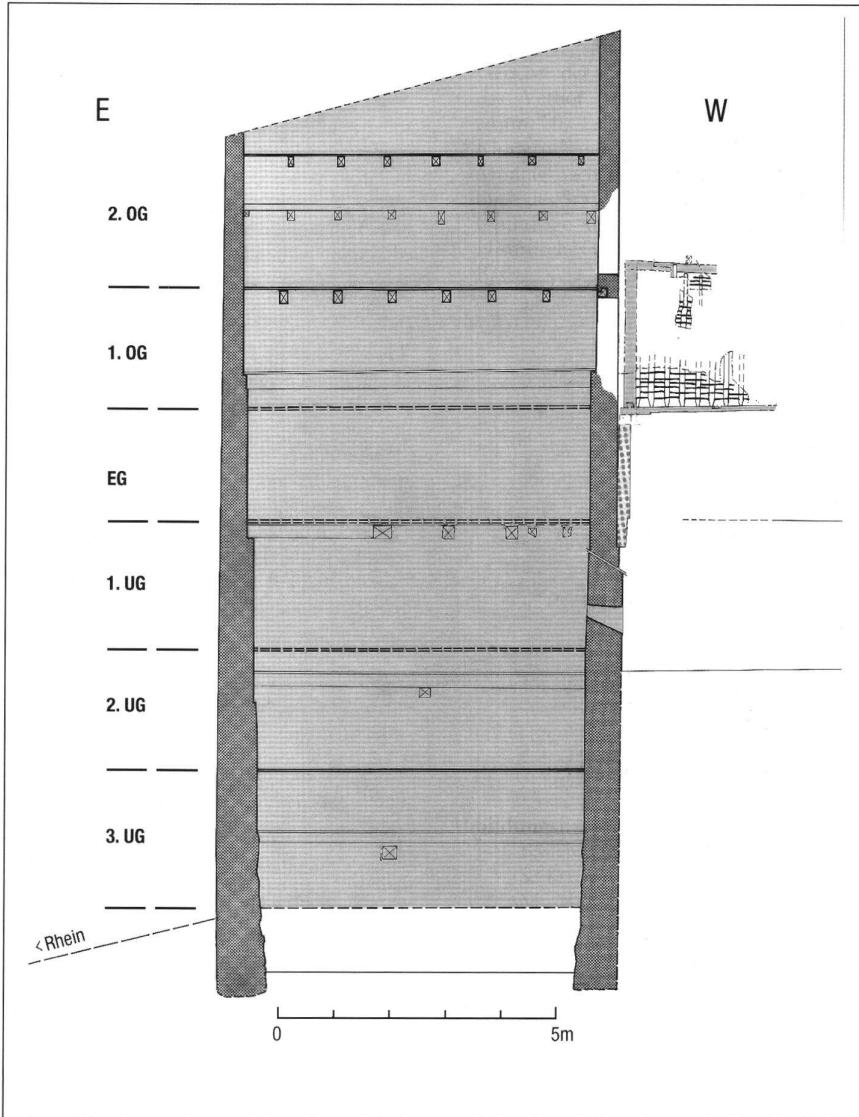
2: Schnitt durch den Kernbau mit Blick gegen Süden, mit dem Befund der Flechtwerkwand. Fette waagrechte Linien: originale Böden, nachgewiesen oder angenommen (gestrichelt). Feine Linien: aktuelle Stockwerkeinteilung.

Vor der Front des Kernbaus wurde in der südöstlichen Brandmauer unter jüngeren Gipsschichten ein Wandstück hervorgeholt, das als Fachwerk mit einer Flechtwerksfüllung gebaut war (Abb. 1, 6). Die Konstruktion war in einer Breite von maximal 2,5 m erhalten, hat sich aber einst weiter zur Strasse hin erstreckt. Die jüngeren, rundum

Die Lage der Schwelle unter dem Wandstück wurde als Indiz für die Lage der Erdgeschosdecke des Kernbaus gedeutet. Das Fachwerk ist aber 2,9 m hoch, und die Situation der nächstoberen Schwelle entspricht somit nicht der nachgewiesenen Lage der Decke des Obergeschosses im Kernbau. Das alte Fach war in der halben Höhe nicht mit einem Riegel horizontal unterteilt. 8×3 cm dicke Staken in der ganzen Länge von 2,4 m zwischen den Schwellen bildeten das Gerüst der Füllung, und erstellt war sie mit einem Rutengeflecht und gipshaltigem, fleckigem Mörtel. Am hinteren Ende bot eine halbe, an den Pfosten genagelte Stake der Füllung Halt. Die Oberfläche war direkt mit dem Füllungsmörtel geschaffen, nicht separat verputzt.

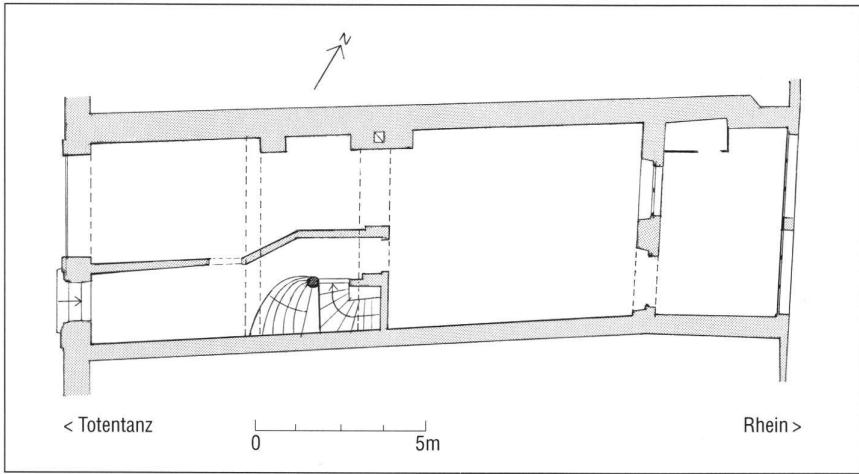
3: Grundriss Erdgeschoss. Zustand nach Renovation 1993.

Quermauer geteilt (Abb. 3). Die Vermutung, dass es sich beim rheinseitigen Teil um den Rest eines Kernbaus handelt, hat sich bestätigt; die Quermauer ist dessen ehemalige Vorderfassade. Der Kernbau hatte eine turmartige Gestalt und ein zum Rhein hin geneigtes, relativ flaches Pultdach (Abb. 6). Das äussere Grundmass betrug etwa  $7,3\text{ m} \times 5,3\text{ m}$ , die Innenfläche  $6,3\text{ m} \times 4,6\text{ m}$ . Das kürzere Mass entspricht der heutigen Hausbreite. Nach den fensterlosen Brandmauern zu schliessen stand der Kernbau bereits zu Beginn in einer Reihe von Häusern. Die Geschosse müssen über eine an der Vorderfassade anschliessende, vorgelagerte Konstruktion erschlossen gewesen sein, die nur in kleinen Resten erhalten geblieben ist. Einen Nachweis dieser Anordnung bilden die Reste zweier übereinander liegender, schmaler Rundbogentüren, welche als originale Eingänge zu den Obergeschossen zu deuten sind. Die ehemals zum ersten Stock führende Tür ist seit dem Umbau im Treppenhaus sichtbar. In der südöstlichen Brandmauer ist ausserdem eine fachwerkartige Leichtwand zum Vorschein gekommen, die zum ältesten Bestand gerechnet und wohl als Bestandteil einer Treppenlaube interpretiert werden darf.

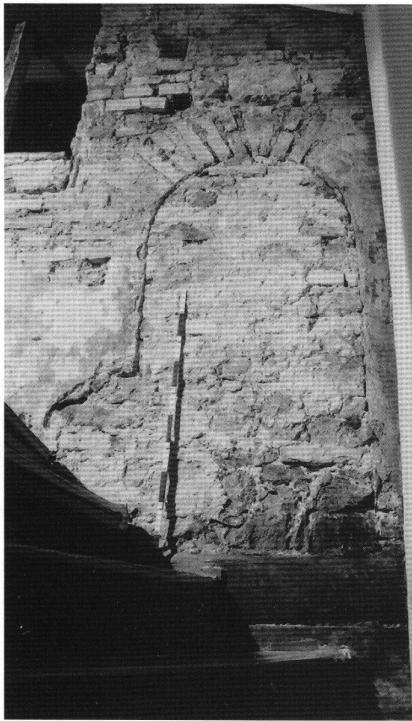
4: Front des Kernbaus im 1.OG. Blick gegen Südosten auf die originale Rundbogentür.

Insgesamt wurden in Ansätzen sechs originale Öffnungen gefunden. Schon erwähnt wurden die zwei übereinander liegenden Rundbogentüren zu den Obergeschossen an der Front des Kernbaus. Von der Tür im ersten Stock – vom heutigen Geschoss aus 1,5 m nach unten versetzt – war der Rundbogen, nicht aber die Schwelle erhalten, von jener im zweiten Stock nur die Schwelle (Abb. 4). An der Leibung konnte aber die Stelle, wo der Rundbogen ehemals ansetzte, noch erkannt werden. Die Innennische dieser 1 m breiten und ehemals mindestens 1,6 m, wohl 1,8–2 m hohen Öffnungen war rechteckig und mit einem Balkenstück überdeckt. Spuren der ehemaligen Türangeln konnten nicht beobachtet werden, weil die Vermauerung nicht entfernt wurde, aber festzuhalten war, dass die äussere, von Backsteinen gebildete Rundbogenleibung zur Innen-

nische hin einen 8–10 cm starken Anschlag bildete. Dementsprechend betrug die lichte Breite bei der Tür des ersten Stocks etwas mehr als 80 cm. Die obere Tür scheint rund 15 cm breiter gewesen zu sein. Über der oberen Türöffnung setzte sich die aus Backsteinen gemauerte Leibung fort. Dieser Rest kann nur als Ansatz einer Luke für den Dachraum (unter dem Pultdach) interpretiert werden.

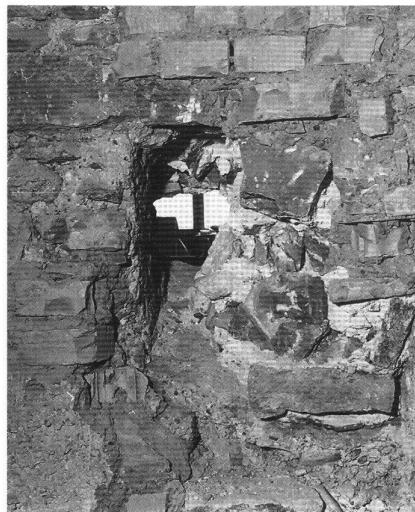
5: Gucklochartige Fensterscharte im 1.OG.

Neben der Tür des ersten Stocks kam ein originales, schmucklos gemauertes Schlitzfenster zum Vorschein, innen etwa 20×44 cm gross. Im ersten Untergeschoss fand sich eine kleine, mit schrägem Bank und auch im Grundriss schräg angelegte Maueröffnung, die am ehesten als Guckloch zu bezeichnen ist (Abb. 5). Das Lichtmass an der Innenseite betrug 34×18 cm. Etwas unerklärlich scheint die Lage der Öffnung, nur ca. 50–70 cm über dem (angenommenen) Boden innen. Eine weitere auf die originale Bauzeit zurückgehende Öffnung konnte in dem gemauerten Rest einer Leibung schräg über dem eben genannten Guckloch erkannt werden. Diese Öffnung muss einst sogar 1,25 m breit gewesen sein, und es kommt aufgrund der zu den Geschossen versetzten Höhe und der rheinseits 25 cm tiefer reichen den Leibung eine Deutung als Waren schacht oder – auffällig breite – schachtartige Fensteröffnung in Frage.

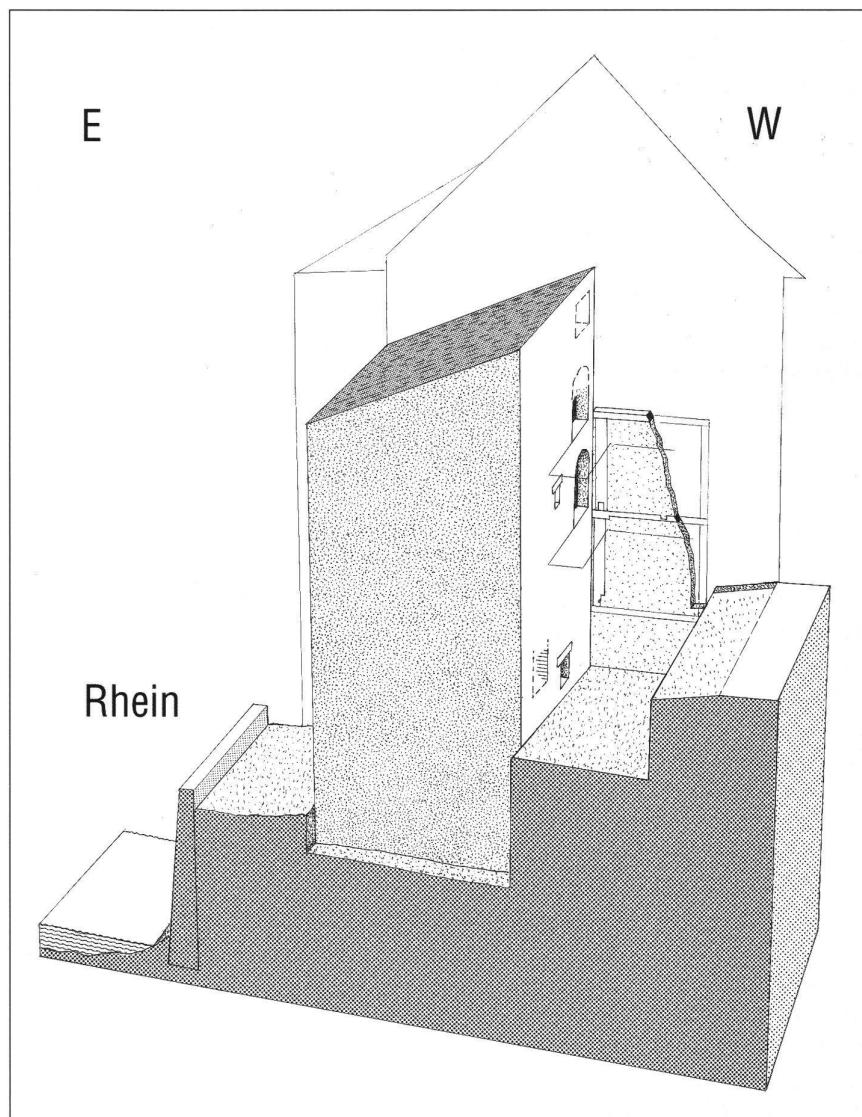
6: Isometrische Rekonstruktion des Kernbaus mit Blick gegen Süden.

Das Fachwerk muss sich einst auch über das Erdgeschoss erstreckt haben, wie ein weiterer Pfosten zeigt, der vom Keller her nachgewiesen werden konnte. Seine Bearbeitungsspuren, Aussparungen und Verjüngungen, waren leider nicht mehr interpretierbar. Der datierte Pfosten im Obergeschoss hatte hingegen an seinem unteren Ende eine zentrierte, 12 cm breite Aussparung für einen Zapfen, die eine Deutung zulässt: Die Fachwerkwand ist nicht als freistehende Scheibe konstruiert, sondern als Seitenwand eines an den Kernbau anschliessenden Gehäuses. Dabei handelt es sich um das zur

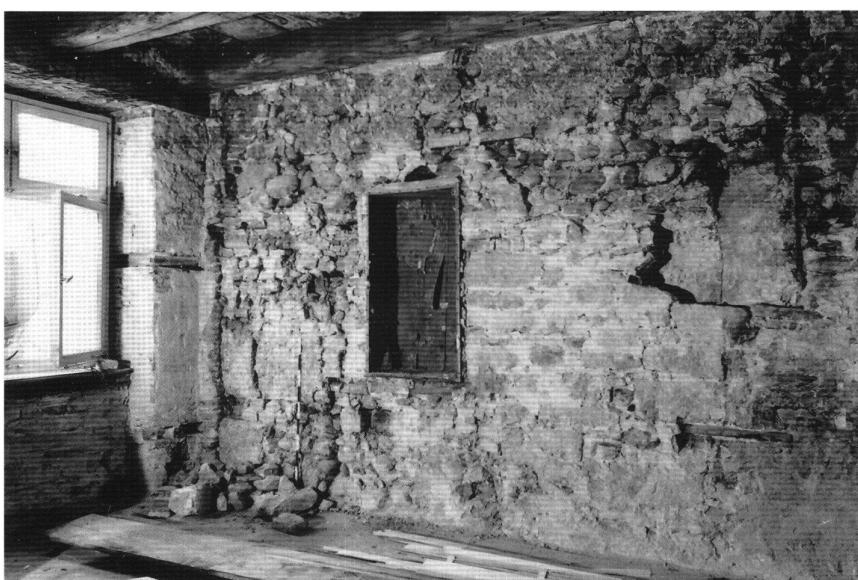
7: Ausschnitt der nordwestlichen Braundmauer, Teil an der Strasse. Spätmittelalterliches Mauerwerk mit abgearbeiteter Fensterleibung am rechten Bildrand.

Auch der äussere Teil der nordwestlichen Brandmauer, der diese Mauer zur Strasse hin ergänzt, ist in einer Mischung aus Fachwerk und Mauerwerk erstellt worden (Abb. 7). Der Charakter des Mauerwerks war hier aufgrund des Backsteinanteils noch verwandt mit jenem des Kernbaus, wobei die Backsteine im zweiten Stock weniger diszipliniert in Lagen eingesetzt wurden. Dieses Mauerwerk dürfte seinem Erscheinungs-

Wie oben bereits erwähnt, kam beim Übergang zum älteren Mauerwerk – 3,4 m vor der Kernbaufront – im ersten Stock die verputzte Leibung eines Fensters zum Vorschein (Abb. 7). Weil die Putzfläche gegen hinten in einen heute zurückgeschlagenen, 10 cm breiten gemauerten Anschlag überging, kann das Fenster nur in einer an dieser Stelle abzweigenden Wand, direkt vor der Brandmauer gelegen haben. Die Wand selbst war aufgrund verschiedener Flicke nicht nachweisbar. Das Fenster war offenbar gegen hinten orientiert, d.h. im Zwischenraum zum Kernbau hin muss zu jener Zeit ein Höfschen an Stelle der ehemaligen Treppenlaube angenommen werden.

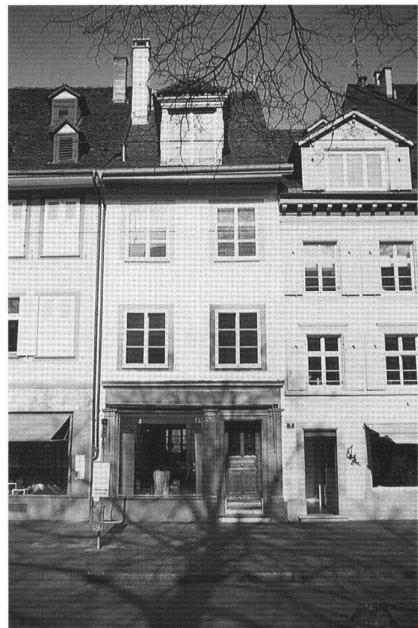
8: Strassenfassade des Hauses nach der Restaurierung.

In der Zeit des späten 18. Jahrhunderts erfuhr das Haus erneut grössere Veränderungen. Die Strassenfassade wurde von Grund auf neu erbaut und die Laube in der heutigen Form erstellt, wobei man auch die Rheinfassade des Hauses mit erweiterten Zugängen zur Laube weitgehend erneuerte (Abb. 1, 8). Zugleich wurde in den Obergeschossen der Gang im Kernbaubereich mit einem darin integrierten Kamin neu abgetrennt, mit dem typisch scharrierten Sandsteinrahmen am Feuer- bzw.- Russloch (1991/92 abgebrochen). Die wichti-
