Artikel: Totentanz 8 in Basel, "Zum Baldeck" : ein Turmhaus im Umfeld des Predigerklosters

Totentanz 8 in Basel, "Zum Baldeck" Ein Turmhaus im Umfeld des Predigerklosters

von Daniel Reicke

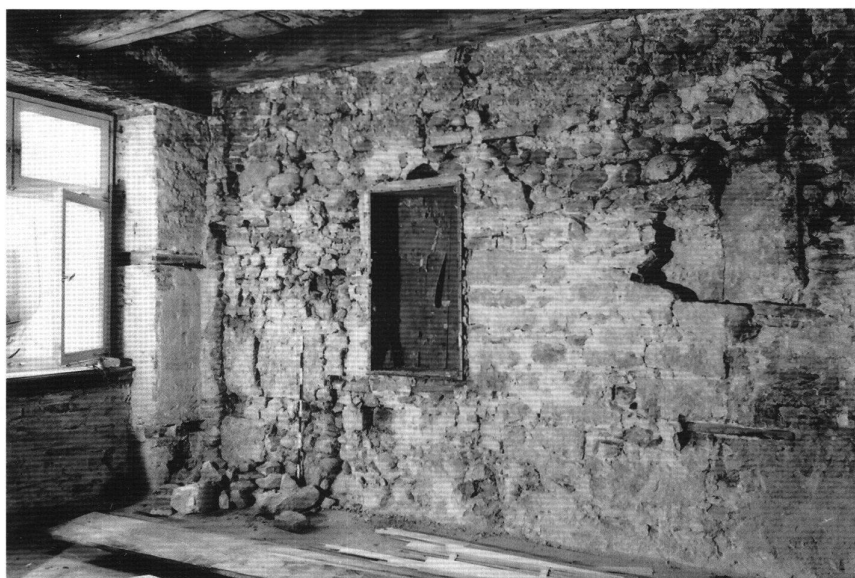
7: Ausschnitt der nordwestlichen Brandmauer, Teil an der Strasse. Spätmittelalterliches Mauerwerk mit abgearbeiteter Fensterleibung am rechten Bildrand.

Auch der äussere Teil der nordwestlichen Brandmauer, der diese Mauer zur Strasse hin ergänzt, ist in einer Mischung aus Fachwerk und Mauerwerk erstellt worden (Abb. 7). Der Charakter des Mauerwerks war hier aufgrund des Backsteinanteils noch verwandt mit jenem des Kernbaus, wobei die Backsteine im zweiten Stock weniger diszipliniert in Lagen eingesetzt wurden. Dieses Mauerwerk dürfte seinem Erscheinungs-

bild nach aus dem 15. Jahrhundert stammen. Beim Bau dieses jüngeren Brandmauerabschnitts war nach den darin gefundenen Holzabdrücken zu schliessen die Strassenfassade von Totentanz 8 in Fachwerk konstruiert, und damit zusammenhängend auch die nordwestliche Brandmauer, gemäss den Abdrücken einer Schwelle und eines Riegels. Auf diesen zu Haus 8 hin vorgestellten Fachwerkteil der Brandmauer war später verzichtet worden. Die wohl vom Nachbarhaus her hochgezogene Mauer zeigte ausserdem im zweiten Stock eine deutliche Unregelmässigkeit. Auf dieser Höhe scheint das Dach des damaligen Fachwerkhäuses gelegen zu haben; es befand sich noch auf derselben Höhe wie das Dach des ursprünglichen Kernbauannexes.

Wie oben bereits erwähnt, kam beim Übergang zum älteren Mauerwerk – 3,4 m vor der Kernbaufront – im ersten Stock die verputzte Leibung eines Fensters zum Vorschein (Abb. 7). Weil die Putzfläche gegen hinten in einen heute zurückgeschlagenen, 10 cm breiten gemauerten Anschlag überging, kann das Fenster nur in einer an dieser Stelle abzweigenden Wand, direkt vor der Brandmauer gelegen haben. Die Wand selbst war aufgrund verschiedener Flicke nicht nachweisbar. Das Fenster war offenbar gegen hinten orientiert, d.h. im Zwischenraum zum Kernbau hin muss zu jener Zeit ein Höfchen an Stelle der ehemaligen Treppenlaube angenommen werden.
