# Die Burgruine Urgiz bei Densbüren

## Bericht über die Mauersanierungen von 1996/97

von Peter Frey

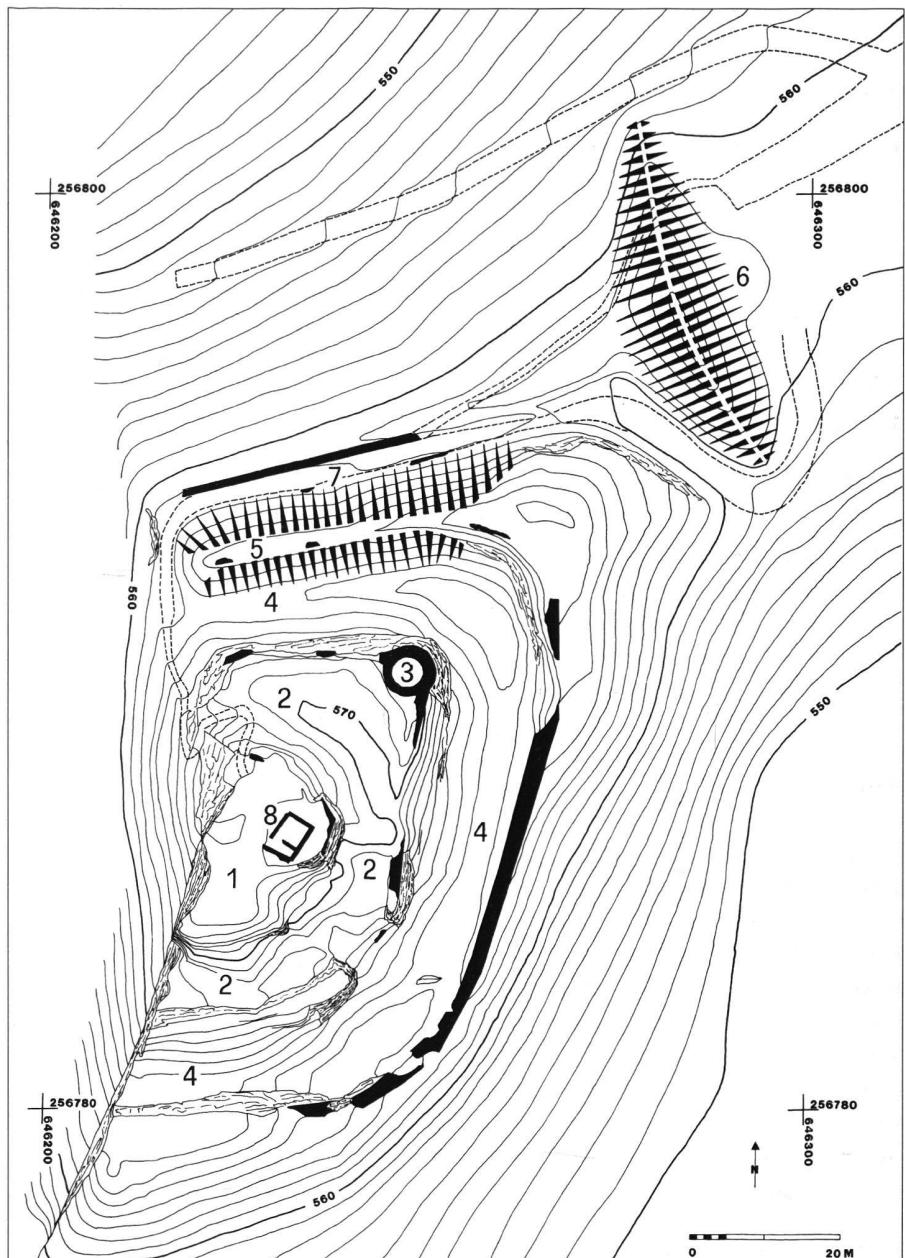
1: Grundrissplan mit Grabungsbefund und Höhenkurven.

| 1 Kernburg | 3 Rundturm | 5 Wall 1 | 7 Burgweg |
| 2 Graben 1 | 4 Graben 2 | 6 Wall 2 | 8 Wacht Haus |

Die Burg Urgiz liegt nördlich von Densbüren an der Gemeindegrenze zu Herznach. Sie nimmt einen halbkreisförmigen Felskopf ein, der das äusserste Spornende eines nach Westen gerichteten Bergrückens bildet. Gegen das Tal fällt der Felskopf bis 15 m tief senkrecht ab. Auf den drei anderen Seiten bot ein Wall- und Grabensystem Schutz. Von der mittelalterlichen Burg auf dem halbkreisförmigen Felskopf sind nur kümmerliche Mauerspuren des Berings zu sehen und auch von der Hochwacht, die Bern im 17. Jahrhundert auf der Ruine errichtete, blieben nur die Sockelmauern des Wächterhauses bestehen. Besser erhalten blieb das Wall-/Grabensystem der Burg. Ein erster Graben von 7 m Breite umschliesst die Kernburg. Später wurde dieser

Graben (Graben 1) in das Burgareal einbezogen und überbaut. Entlang der ehemaligen Grabenaussenseite sind dürftige Reste einer 1,3 m breiten Ringmauer und eines Rundturms zu sehen. Diesem Bering vorgelagert folgt ein zweiter Graben. Dieser zweite Graben (Graben 2), vermutlich als Ersatz für den ersten

überbauten Graben (Graben 1) angelegt, (Graben 2) hat eine Breite von 10 m. Sein äusserer Abschluss wird durch den anstehenden Fels gebildet. Wo dieser fehlt besteht der äusserer Grabenabschluss aus einer 3 m dicken Trockenmauer mit Hinterfüllung (Ostabschnitt) oder aus einem 10 m breiten, mit

Trockenmauerwerk verblendeten Erdwall (Nordabschnitt).

Der nördlichen Wallfront (Wall 1) entlang verläuft der von Trockenmauern eingefasste Burgweg. Vermutlich älter als dieser frühneuzeitliche Weg ist ein 50 m langer, 15 m breiter und 5 m hoher Steinwall (Wall 2), der den Berggrücken im Vorgelände der Burg abriegelt. Unklar bleibt, ob dieser Wall als Abschnittswall konzipiert war und ob er unvollendet geblieben ist.

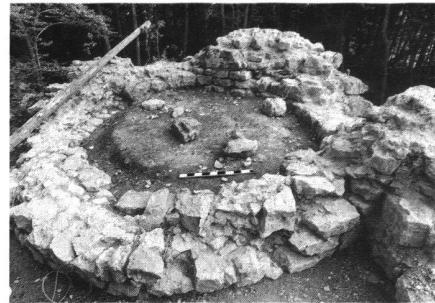
2: Rundturm, Aufsicht von Westen.

Nach der Winterpause folgten im Frühjahr 1997 die Vorbereitungsarbeiten zur Sanierung der Hochwacht und des Rundturms. Das Mauerwerk dieser Bauwerke wurde vom Bewuchs befreit und gesäubert. Der Rundturm musste eingerrüstet werden. Danach folgte durch das Baugeschäft Geb. Sekinger AG die eigentliche Maurerarbeit, die durch die Arbeitslosen unterstützt wurde. Beim Rundturm und der südlich anschliessenden Partie der Ringmauer wurde das Mauerwerk neu ausgefugt, die Krone durch zwei bis drei zusätzlich aufgesetzte Steinlagen gesichert und fehlende Teile des äusseren Mauermantels ergänzt. Auch beim Wächterhaus der Hochwacht musste das Mauerwerk neu ausgefugt und die Krone gesichert werden.

Der am äusseren Rand des ersten Grabens (Graben 1) im Verband mit der 1,3 m breiten Ringmauer errichtete Rundturm gehört einer

Erweiterungsphase der Burg an. Der Turm hat einen Aussendurchmesser von 6,8 m und einen Innen durchmesser von 3,8 m. Die stellenweise noch 5,5 m hohen Mauern bestehen aus zwei Schalen lagerhaft geschichteter Bruchsteine unterschiedlicher Grösse (0,2 m bis 0,85 m Länge) und aus einem vorwiegend kleinteiligen Gusskern. Der grobkiesige Mörtel weist eine helle gelblich-weiße Farbe auf. Die Mauerstärke ist unterschiedlich; sie variiert zwischen 1,8 m im Norden und 1,1 m im Süden. Diese Verdickung der feindseitigen Mauerpartie stellt eine Verstärkungsmassnahme gegen Geschosse mittelalterlicher Wurfgeschütze dar, die bei Türmen in unserer Gegend erst für das Spätmittelalter bezeugt ist. Diesem Sachverhalt zufolge wird man den Bau des Rundturms, beziehungsweise die Erweiterungsphase der Burg ins fortgeschrittene 13. oder eher ins 14. Jahrhundert zu verweisen haben.

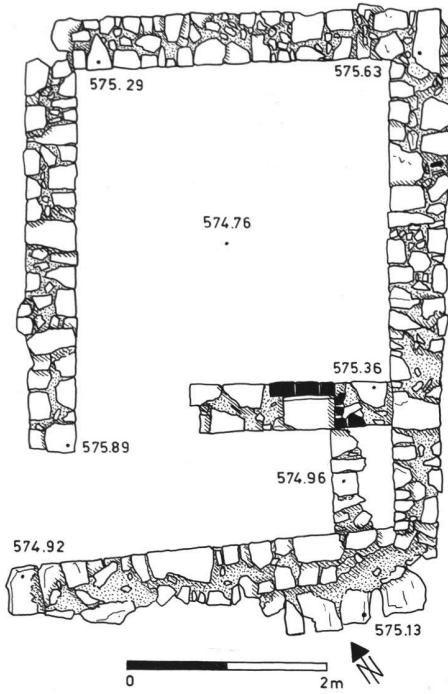
3: Wachthaus, Grundrissplan.

Das Wachthaus der bernischen Hochwächter liegt am Südostrand der mittelalterlichen Kernburg. Das etwas in den Boden eingetiefte Gebäude beschreibt im Grundriss ein schwach verzogenes Rechteck von 5,75 m Länge und 4,1 m Breite. Die Mauerstärke der aufgehenden Wand beträgt 0,5 m; die nach aussen vorspringenden Fundamente variierten zwischen 0,6 m und 0,95 m Breite. Das Mauerwerk besteht aus Bruchsteinen, aus wenigen Ziegelfragmenten und aus vereinzelten Backsteinen. Der weiss bis gelbe Mörtel weist eine schlechte Qualität auf.

Der Eingang in das Wächterhaus lag auf der Nordwestseite. Die 1,1 m breite Türe schloss unmittelbar an die Westecke an. Im Innern des Gebäudes, in der Südecke, kam das Sockelmauerwerk eines Ofens zum Vorschein. Die 0,5 m breite Einfeuerungsöffnung befand sich in der 0,45 m breiten und 2 m langen Nordostmauer. Erhalten waren davon der untere Teil der südöstlichen Leibung und die aus einer Sandsteinplatte bestehende Schwelle. Eine Vorblendung aus Backsteinmauerwerk erwies sich als Flickwerk, das man zur Verstärkung der

ausgeglühten Schwelle aufgeführt hatte. Möglicherweise der gleichen Zeit entstammt die im Ofen der nordöstlichen Gebäudewand vorgebundene Mauer, deren Einbau das Innere des Ofens markant verkleinert hat. Noch später wurde die Einfeueröffnung unter der Verwendung von Lehm und Backsteinen zugemauert.

Im Unterschied zu den zweiräumigen Hochwachten von Langnau im Emmental<sup>6</sup>, vom Achenberg bei Zurzach<sup>7</sup> und vom Rhinsberg bei Eglisau<sup>8</sup> wies das Wachthaus auf der Ruine Urgiz lediglich einen Raum auf, sofern die nordöstliche und die südwestliche Ofenmauer keinen kleinen Vorraum begrenzt haben, wie er für die Wachthäuser auf dem Achenberg und auf dem Rhinsberg nachgewiesen sind. Allerdings sind die letzteren Wachthäuser mit einer Innenfläche von 25,3 Quadratmeter und 22,75 Quadratmeter um gut einen Drittel grösser als das 14,72 Quadratmeter messende Wachthaus auf der Urgiz.

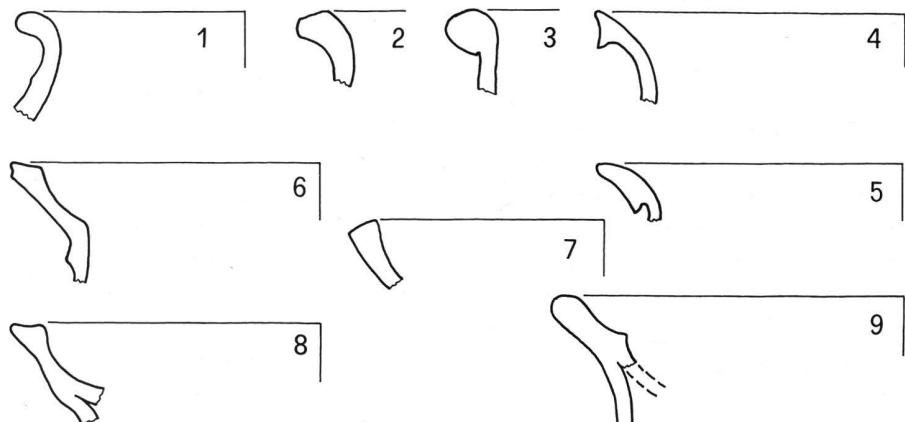
4: Fundtafel. Massstab 1:2.

Aus der Schutthalde im Westhang der Burg liegen Lesefunde vor, die von Christoph Reding<sup>9</sup> gesammelt wurden. Neben Eisenschlacken, wie sie im Rennofen anfallen, wurden Tierknochen (Speiseabfälle) gefunden. Weiter liegen ein Schlüssel aus Eisen, das Fragment eines Nuppenbechers aus Glas und Scherben

mittelalterlicher Gefässe und Ofenkacheln vor. Die Geschirrkeramik ist in das 12. bis 14. Jahrhundert, die Ofenkeramik in das 14. und 15. Jahrhundert zu datieren.

- 1 Topfrand aus reichlich gemagertem Ton; harter, grauer Brand. 2. Hälfte 12. Jh.
- 2 Topfrand aus grob gemagertem Ton; harter, grauer Brand. Ende 12. Jh.
- 3 Topfrand aus reichlich gemagertem Ton; harter, roter Brand. 2. Hälfte 12. Jh.
- 4 Topfrand aus reichlich gemagertem Ton; harter, grauer Brand. Frühes 14. Jh.
- 5 Topfrand aus grob gemagertem Ton; harter, grauer Brand. 2. Hälfte 14. Jh.
- 6 Rand eines Dreibeintopfs aus reichlich gemagertem Ton; harter, roter Brand. 14. Jh.
- 7 Rand einer Lampe aus reichlich gemagertem Ton; harter, roter Brand; braune Innenglasur. 14./15. Jh.
- 8 Rand einer Tellerkachel aus reichlich gemagertem Ton; harter, roter Brand; braune Innenglasur. 2. Hälfte 14. Jh.
- 9 Rand einer Tellerkachel aus reichlich gemagertem Ton; harter, roter Brand; sekundär verbrannte, vermutlich grüne Innenglasur. 2. Hälfte 14. oder 15. Jh.
