Artikel: Die früh- und hochmittelalterlichen Gipsbrennöfen von Gamsen (VS)

Autor: Paccolat, Olivier / Taillard, Pascal / Antonini, Alessandra

Die früh- und hochmittelalterlichen Gipsbrennöfen von Gamsen (VS)

von Olivier Paccolat und Pascal Taillard unter Mitwirkung von Alessandra Antonini

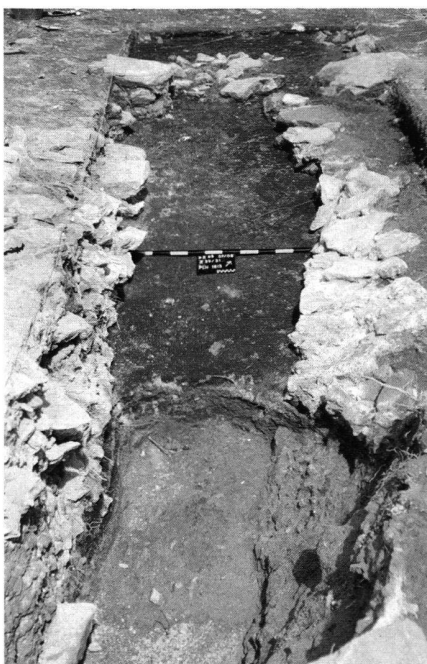
6: Küche von Ofen 5 mit den seitlichen Stützmauern. Sicht von der Bergseite.
Vue générale de l'aire de chauffe du four 5, délimitée par des murets. Vue depuis l'amont.

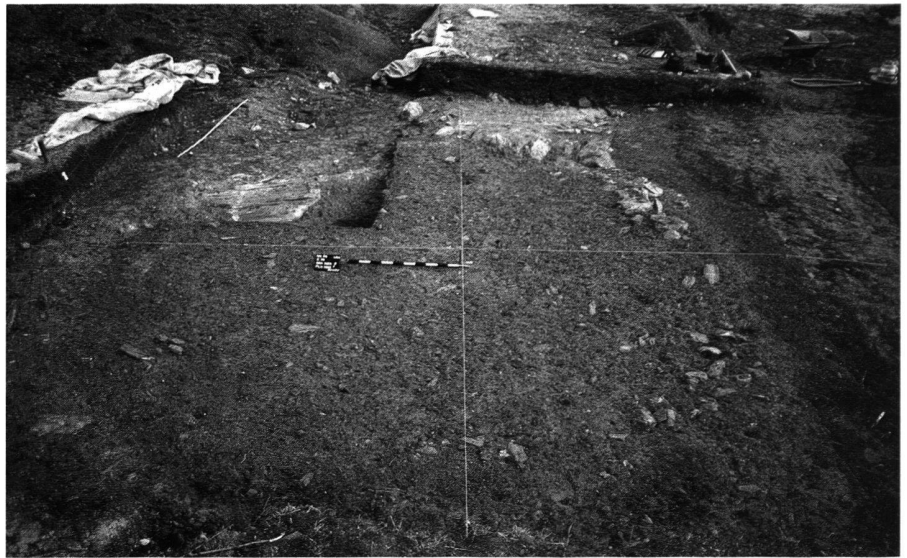
7: Ofen 5 zeichnet sich an der Oberfläche als brandgerötetes Band ab. Sicht von der Bergseite.
Vue du four 5 à son apparition. Le four est délimité par un ruban de rubéfaction. Vue depuis l'amont.

Der Brennraum hat ein konisches (Ofen 5) oder birnförmiges (Ofen 3) Volumen. Sein Grundriss ist im oberen Bereich annähernd rechteckig (Ofen 1), birn- (Ofen 3 und 4) oder kreisförmig (Ofen 5; Abb. 7) und verengt sich jeweils nach unten. Diese Form dürfte die beim Laden des Ofens auf die Feuerungsöffnung, die Schwachstelle des Ofens, erzeugte Last ideal verteilt haben. Während birn- und kreisförmige Öfen in Westeuropa seit römischer Zeit bekannt sind²¹, scheint es sich beim rechteckigen Ofen um eine Ausnahme zu handeln. Wir haben hierfür keine Parallele gefunden. Der Brennraum ist im Durchschnitt ca. 2,5 m hoch erhalten; sein Durchmesser misst jeweils rund fünf Meter. Das minimale Fassungsvermögen liegt zwischen 25 und 35 m³, sofern der Erhaltungszustand eine Berechnung erlaubt (Ofen 1, 3 und 5).

Der *Brennraum* war im Grundriss annähernd kreisförmig; am oberen Rand breiter (Durchm. 5,30 m) als an der Basis (Durchm. 3,80 m). Bei einer Erhaltungshöhe von 2,10 m (bergseitig) betrug das errechnete Mindestfassvermögen 35 m³ (Abb. 22 und 23). An der Basis der Brennkammer zeichnete sich eine gemauerte Bank ab (Breite 0,30–0,50 m). Das Innere des Brennraumes war mit einer Mauerschale verkleidet (nur in Resten erhalten). Hinter der Mauerschale war die Grubenwand verziegelt; die lehmige Erde bis in eine Tiefe von 0,40 m orange bis rot verfärbt (Abb. 7).

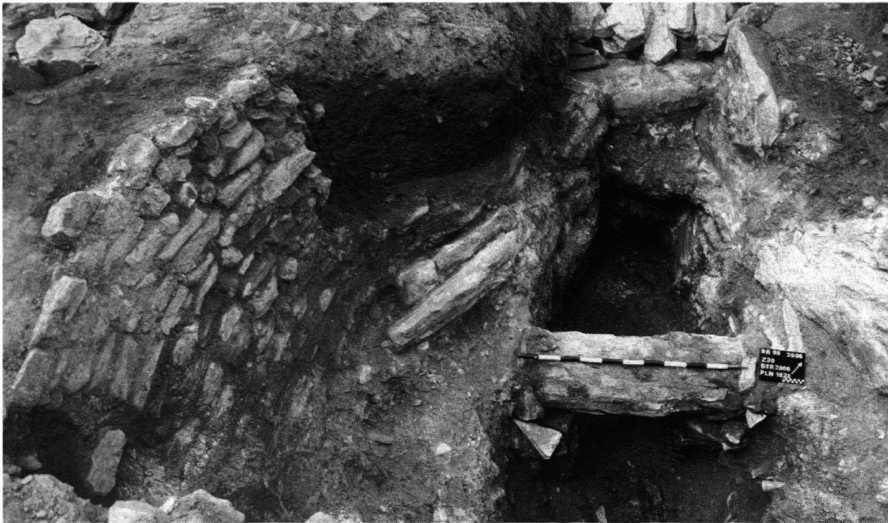
8: Brennraum von Ofen 3. Oben rechts die Feuerungsöffnung, in der Mitte die auf Pfeilern verlegte Steinplatte (Auflager des Rostes). Sicht von der Bergseite.
 Vue de la paroi du laboratoire du four 3. En haut à droite, entrée; au centre, élément de soutènement de la sole. Vue depuis l'amont.

mit Lehm gebunden (Ofen 1). Bei den vollständig eingetieften Öfen sind die Steine in den Grubenrand gepresst (Abb. 8). Über Ofen 5 scheint ein mit Lehm vermischter Mörtelstrich das Brenngut gedeckt zu haben (Abb. 5). Vermutlich sicherten hier seitlich angelegte Kamine den für den Brand nötigen Zug²².

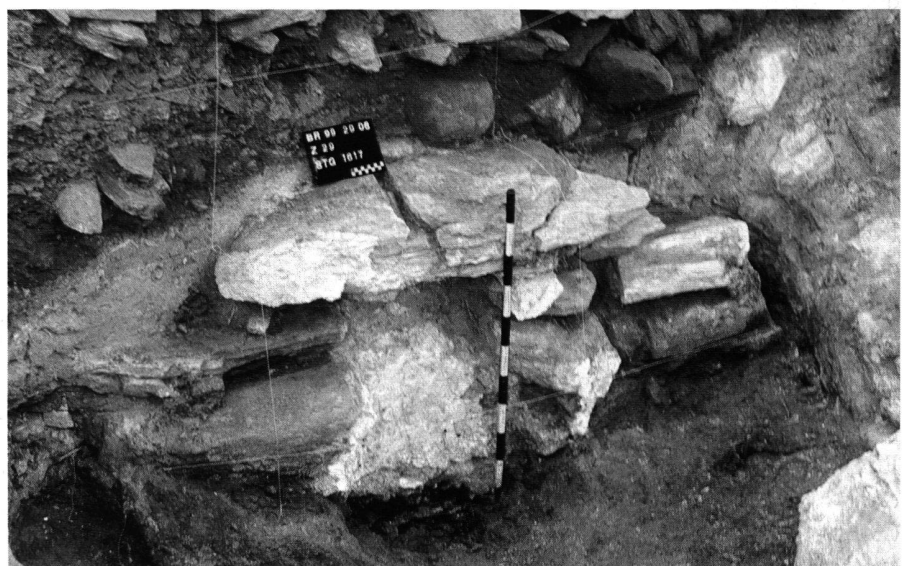
10: Ofen 5. Detail des einen Auflagers (Pfeilerpaar mit Steinsturz) des Rostes. Unter dem Sturz der zu einer kompakten Masse verhärtete Rest gebrannten Steines. Ansicht von Norden.

Détail d'un des deux soutènements de la sole du laboratoire du four 5. Sous le linteau, restes de matière première cuite. Vue du nord.

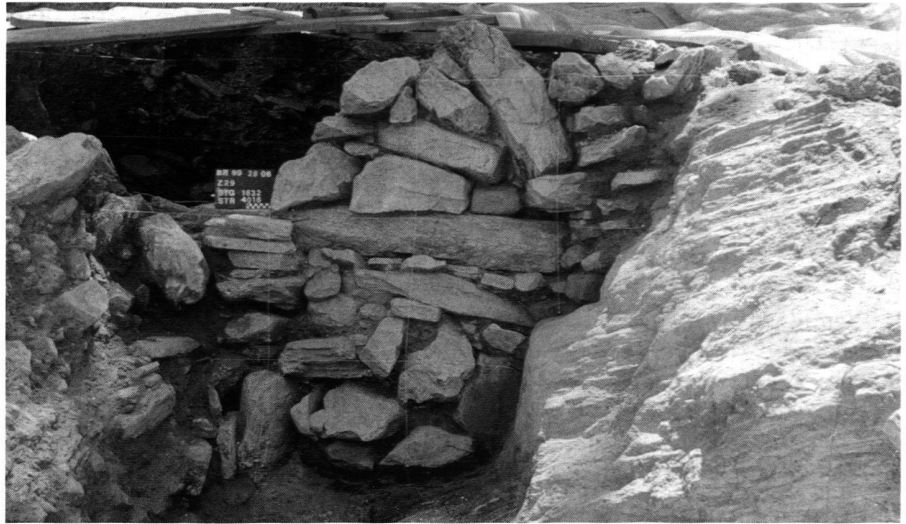
11: Stirnmauer von Ofen 5 mit verschlossener Feuerungsöffnung. Sicht von der Talseite.
Vue de l'entrée du four 5 obstruée par un bouchon de pierres. Vue depuis l'aval.

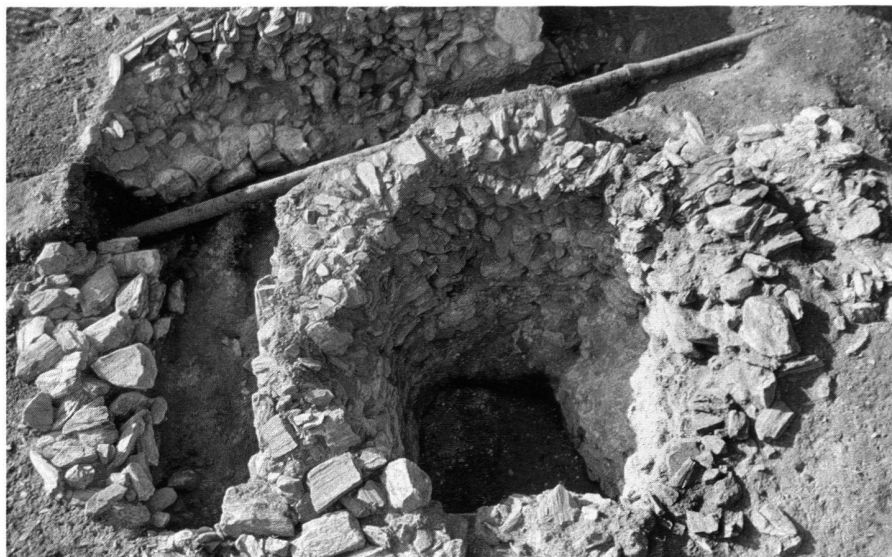
19: Ofen 2. Links die von einer modernen Kanalisation durchschlagenen Reste des älteren Ofens 1. Aufsicht. Vue générale du four 2 imbriqué dans le four 1. Une canalisation moderne recoupe le four 1 de part en part. Vue de dessus.

Der *Brennraum* war im Grundriss kreisförmig, im Aufriss konisch; der Innendurchmesser oben grösser (2,50 m) als an der Basis (2,00 m). Bei einer Erhaltungshöhe von 1,50 m betrug das errechnete Mindestfassvermögen 6 m³. Im Gegensatz zu den übrigen am «Breitenweg» entdeckten Ofenanlagen fehlte bei diesem Ofen die Feuerungsöffnung. Die gemauerte Innenschale war rundum geschlossen und bestand aus grob zugehauenen, schiefrigen Kalksteinen, welche in unregelmässigen Lagen verlegt und mit einem graublauen Lehm ausgefügt waren. Im Norden zog diese Mauerschale an die Feuerungsöffnung von Ofen 1.

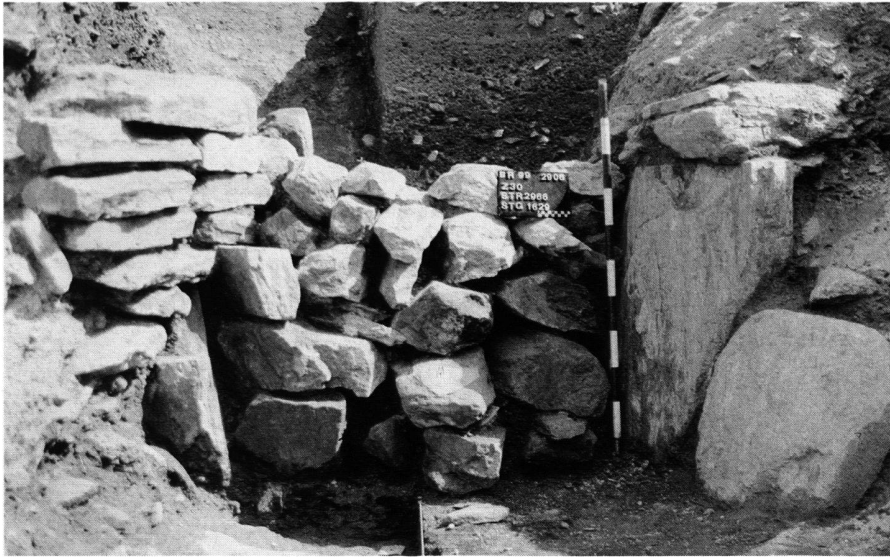
20: Verschlossene Feuerungsöffnung von Ofen 3. Ansicht von der Talseite.
Vue de l'entrée obstruée du four 3. Vue de l'aval.

Der *Feuerraum* bestand aus einem Kanal (Breite 1,20 m, Länge 3,50 m), der die Feuerungsöffnung verlängerte. Das Niveau der Kanalsohle lag 0,70 m tiefer als dasjenige der Ofenbank. Unmittelbar hinter der Feuerungsöffnung und in der Kanalmitte waren zwei Sturzsteine zu erkennen, die – in einem Abstand von 2 m – den Kanal überbrückten. Sie waren auf je zwei gegen die Kanalwand gemauerte Stützen verlegt. Zusammen mit der Ofenbank bildeten diese monoli-

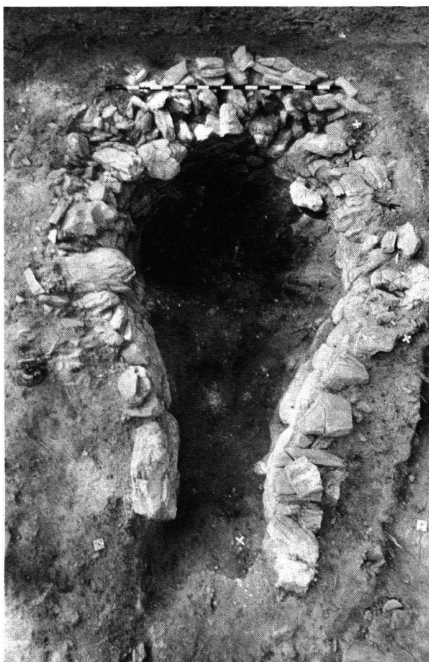
21: Ofen 4. Aufsicht.
Vue générale du four 4. Vue verticale.

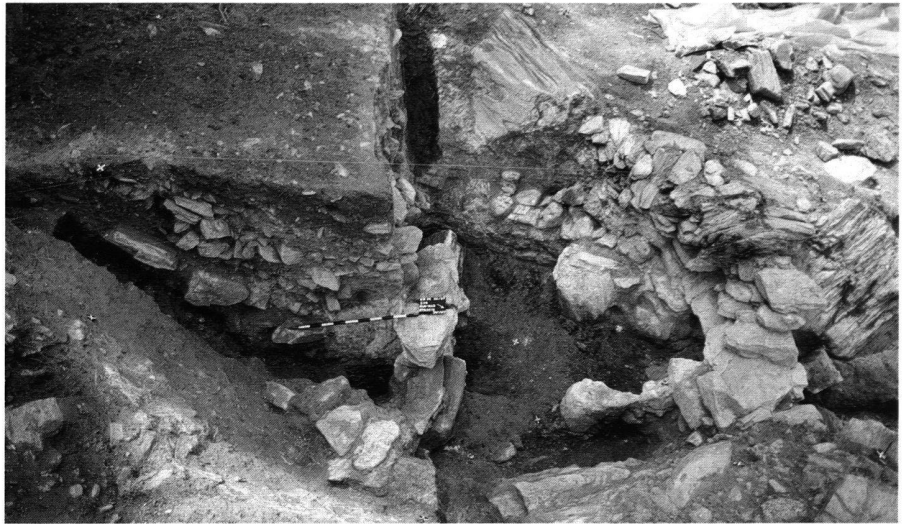
22: Ofen 5 während dem Ausgraben. Das südwestliche Viertel des Brennraumes ist noch nicht freigelegt. Rechts die Stirnwand mit der Schnauze, in der Mitte das Stützelement des Rostes. Ansicht von Osten. Vue générale du four 5 en cours de fouille. Le quart sud-ouest du laboratoire n'a pas été dégagé. A droite, paroi frontale et entrée; au fond du four, éléments de soutènement de la sole. Vue de l'est.

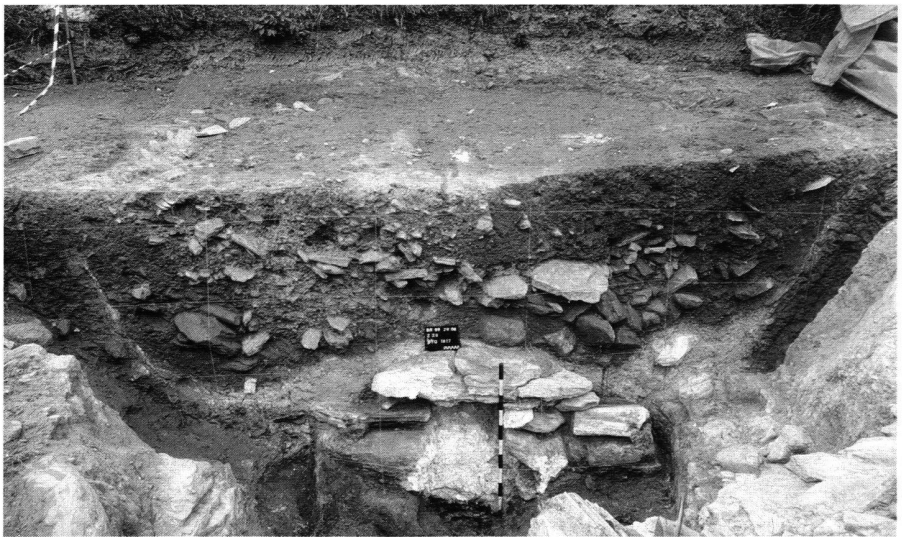
23: Ofen 5: Schnitt durch die Einfüllung (Ansicht von Norden). Unten der Feuerraum mit einem Stützelement (Pfeiler mit Sturzplatte) des Rostes. Darüber die verhärtete Masse gebrannten Steines und die Einfüllung des Ofens nach seiner Aufgabe. Vue de la coupe est-ouest du four 5. Au fond, chambre de chauffe comportant un élément de soutènement du laboratoire (piédroits et linteau). Au-dessus, résidus de la matière cuite (gangue blanchâtre). Au sommet, comblement volontaire du four. Vue du nord.

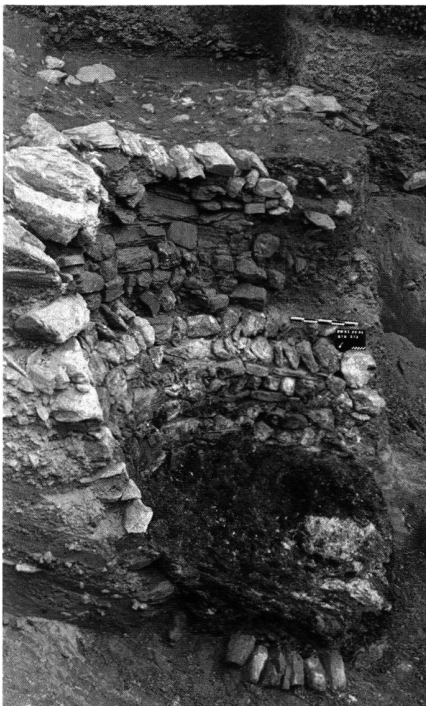
28: Ofen 6 im Schnitt. An der Mauerschale lassen sich drei Bauphasen unterscheiden. Ansicht von Norden. Vue du four 6 et de sa zone de travail en cours de fouille. Vue du nord.

Ofen ohne Schnauze; 1987 entdeckt, 1992/1993 ausgegraben. Der Brennraum war im Grundriss kreisförmig; oben breiter (Durchm. 3,30 m) als an der Basis (Durchm. 1,60 m). Bei einer Erhaltungshöhe von 2,80 m betrug das errechnete Mindestfassvermögen rund 15 m³. Das Innere war mit einem trocken gefügten Steinmantel verschalt, an dem drei Bauphasen abzulesen waren (Abb. 28). Nur der untere Teil gehörte zum ursprünglichen Bau (bis in eine Höhe von 1,40 m). Das über 10 Steinlagen erhaltene Mauerwerk bestand aus kleinformatigen Steinen (0,15 × 0,10 m), die sorgfältig, mit schmalen Fugen, zum Teil schräg (Ährenmuster), zum Teil flach verlegt waren. In einer zweiten Phase wurde der obere Teil der Mauerschale ersetzt (auf einer Höhe von 1,20 m). Bezüglich der älteren Innenflucht war die jüngere etwas zurückgesetzt. Das neue Mauerwerk war weniger sorgfältig gefügt: die Steine waren grösser

(0,20 × 0,30 m), die Lagen wenig ausgeprägt, die Fugen derart breit, dass man stellenweise die stark verziegelte Grubenwand sehen konnte. In einer dritten Phase wurde die Mauerkrone des Ofens erneuert und senkrecht zur Innenflucht eine 0,90 m starke Mauer errichtet. Letztere war auf einer Länge von 2,60 m erhalten (Mauerstärke am äusseren Ende 0,40 m). Für diese Bauphase waren grosse (0,50 × 0,60 m), unregelmässig verlegte Kalksteinplatten charakteristisch. In der Ofeneinfüllung verblieben Reste der jüngsten Benutzungsphase. Die Ablagerungen am Boden – unten eine weissliche Steinmasse (Schichtstärke 0,05 m), darüber eine Mischung aus verbranntem Stein, Holz und Holzkohle (Schichtstärke 0,08 m) – häuften sich wohl beim Ausräumen des Ofens an. Darüber lagen Reste des letzten Brandes: viel Holzkohle (Schichtstärke 0,50 m) und gebranntes Steinmaterial (Schichtstärke bis zu 0,20 m). Später wurde der Ofen bis zur Mauerkrone mit Erde und grossen Steinen eingefüllt (Schichtstärke ca. 1,50 m). Das Benutzungsniveau im unmittelbaren Umkreis des Ofens wurde nur im Süden und Westen gefasst (Abb. 29). Es konnten drei Benutzungsphasen nachgewiesen werden, die jeweils von Ablagerungen

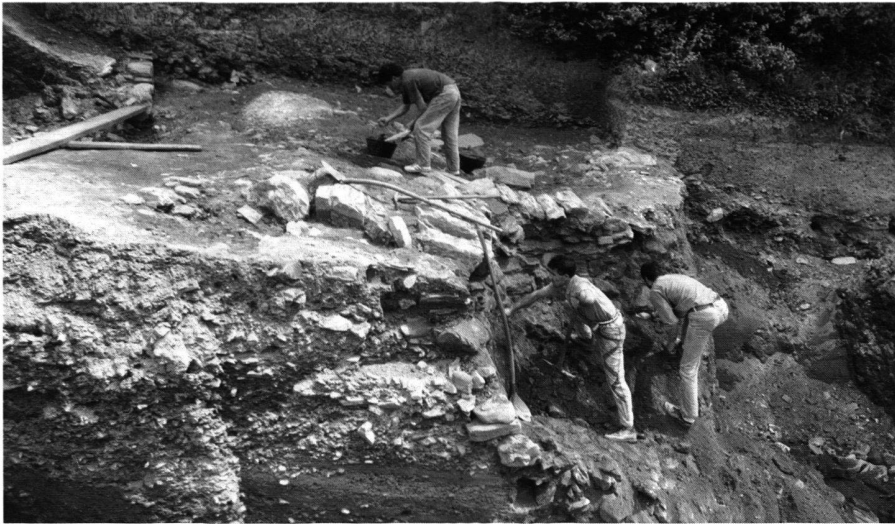
29: Ofen 6 mit angrenzendem Gebhorizont während der Ausgrabung. Ansicht von Norden.
Vue du four 6 et de sa zone de travail en cours de fouille. Vue du nord.

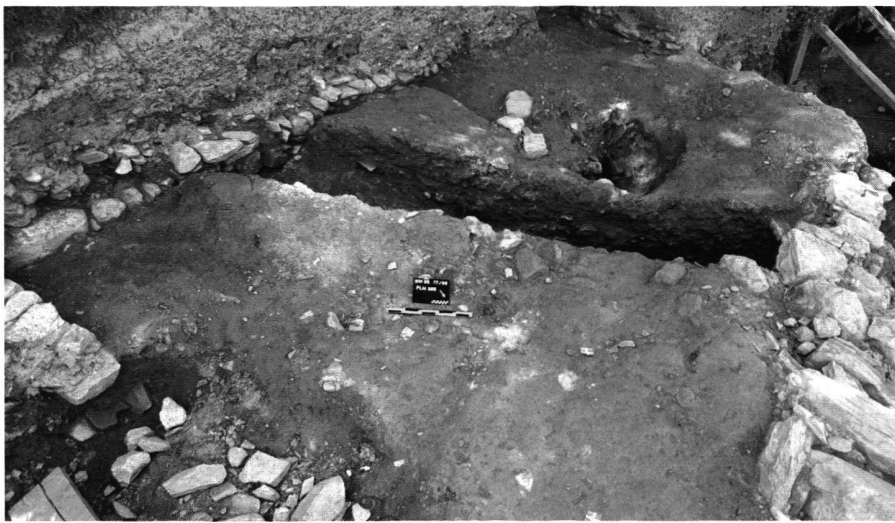
30: Ofen 6 (ganz rechts) mit der bergseitigen Terrassenmauer (links). Ansicht von Osten.
Vue d'un tronçon du mur de terrasse (STR 577) et de son retour, protégeant le four 6. Au centre, fosse (STR 572), à droite, parement du four 6. Vue de l'est.

Osten wies sie eine Verlängerung auf, die zum Ofen abgewinkelt und auf weitere 1,50 m nachweisbar war (str 577, Abb. 30). Diese Mauern begrenzten ein Areal von rund 30 m² (3,50 × ca. 9,0 m). Hier konnte Holz und Brenngut gelagert werden. Auf dieser Terrasse befand sich eine annähernd kreisrunde Grube (Durchm. 1,20 m, Tiefe 0,80 m), welche mit Abbruchmaterial (Steine und Lehm) verfüllt war (str 572). Ihre Funktion war nicht erkennbar (Abb. 25).

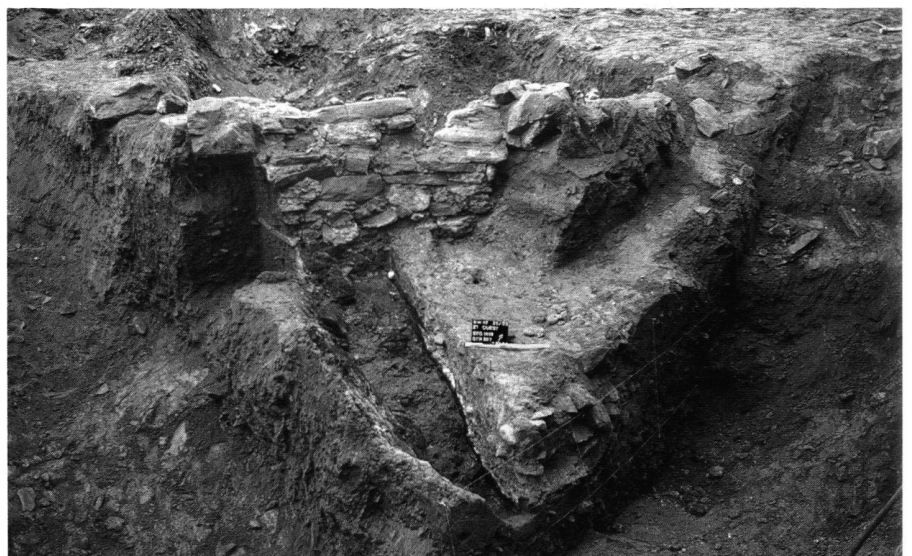
31: Ofen 7 im Schnitt. In der Einfüllung erkennt man deutlich die Reste von Brennstoff (schwarze Holzkohleschicht) und Brenngut (weisse Masse). Ansicht von Süden.
Vue des restes du four 7, après recoupement par des tranchées pour les observations stratigraphiques. Le remplissage est marqué par un niveau charbonneux (combustible) et par une gangue blanchâtre (résidus de la cuisson de la roche de gypse). Vue du sud.

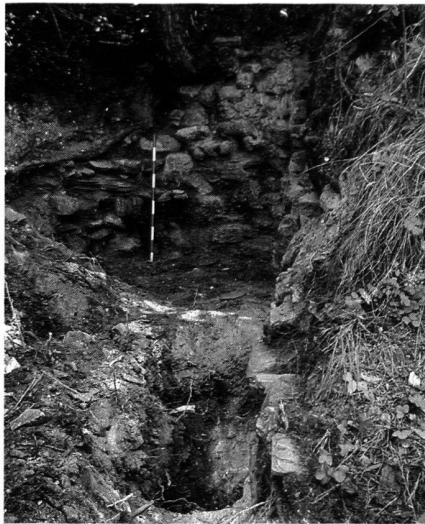
32: Ofen 8. Im Hintergrund das kreisförmige, trocken gemauerte Ende des Feuerkanals. Vue générale du four 8. En arrière plan, muret de pierres sèches semi-circulaire.
