Artikel: Burgruine Gams: archäologische Ausgrabungen und Bauanalyse

Autor: Gollnick, Ulrike B.

Burgruine Gams – Archäologische Ausgrabungen und Bauanalyse

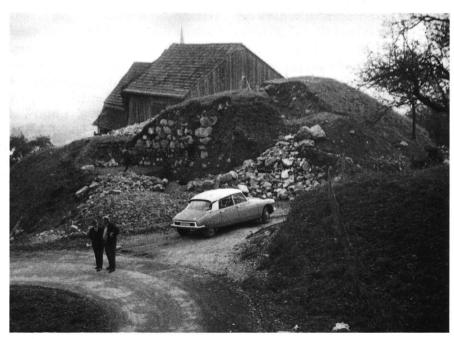
1: Der angeschnittene Hügel mit Resten des Wohnturmes (Nordmauer, Nordwestecke); unmittelbar talwärts anschliessend der Stall und das Toggenburger Bauernhaus (Aufnahme 1963).

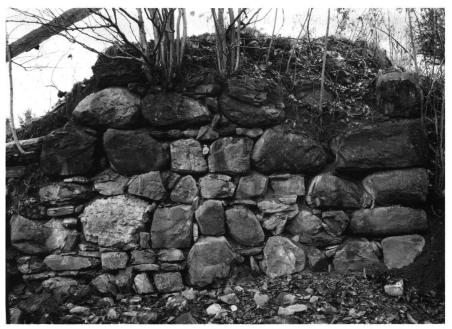
2: Aussenschale der Nordmauer und Nordwestecke des Wohnturmes (Aufnahme 1999). Die Eckquaderung enthält bis 70×50 cm grosse Steinblöcke.

Das für die Schalen verwendete Steinmaterial unterscheidet sich im Format: Während die grossformatigen Blöcke der Aussenseiten den trutzigen Charakter der Burg demonstrieren, vermittelt die sorgfältige Setzung kleinformatiger Steine den Innenseiten eine ruhige Gleichmässigkeit (Abb. 7).

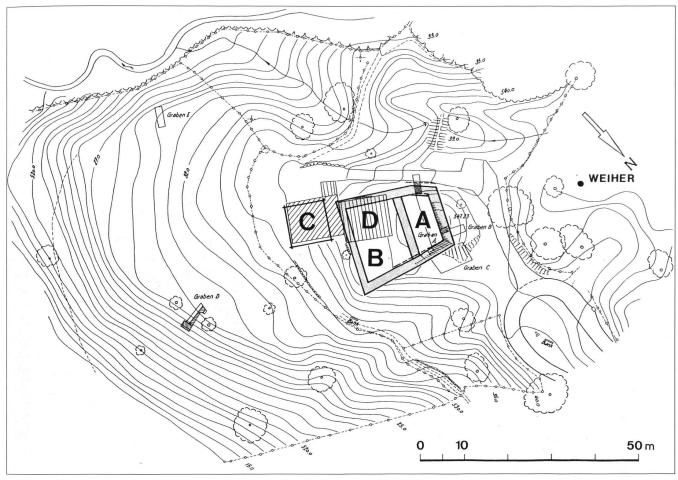
3: Die von F. Knoll-Heitz publizierte Topographie von 1964/65 mit den Sondierungen (Gräben A–E) sowie den 1999 freigelegten Mauern der Kernburg (Raster). Unmittelbar an das Bauernhaus aus dem ausgehenden 18. Jh. (C) schliesst die Kernburg, bestehend aus Burghof (B) und Wohnturm (A), an; der Stall (D) stand auf der Südostecke der Kernburg.

- War and War
- ⁸ Akte «Gams. Burg Gams. Unterlagen von Franziska Knoll-Heitz zur Grabung 1964». Brief vom 19. August 1970.
- ⁹ Die Ostmauer der Kernburg dürfte schon im 18. Jh. bekannt gewesen sein, da sie als Substruktion für die Ostmauer des Stalles diente (vgl. Abb. 3).

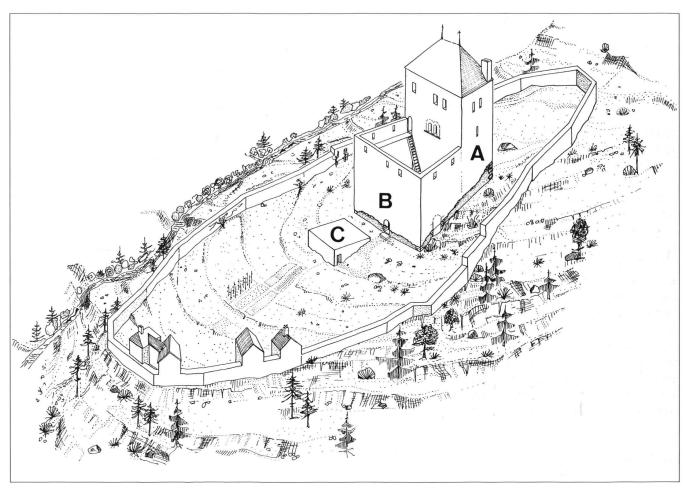
4: Rekonstruktionsversuch der gesamten Burganlage, Blick von Osten. Unterhalb der Kernburg standen entlang der Umfassungsmauer Wohn-, möglicherweise auch Wirtschaftsgebäude. Zum Vergleich der Dimensionen das Sockelgeschoss des bestehenden Bauernhauses (C).

Mittelpunkt der Anlage war die Kernburg: Gegen den Hang hin erhob sich der Wohnturm, talwärts lag der grosse Hof (Abb. 4). Darunter, auf einer etwa 5 bis 13 m tiefer liegenden Terrasse, wurde bereits von F. Knoll-Heitz eine Umfassungsmauer mit gemauerten Innenbauten nachgewiesen. Funde von Becherkacheln sprechen für Wohn-, möglicherweise auch für Wirtschaftsräume¹².

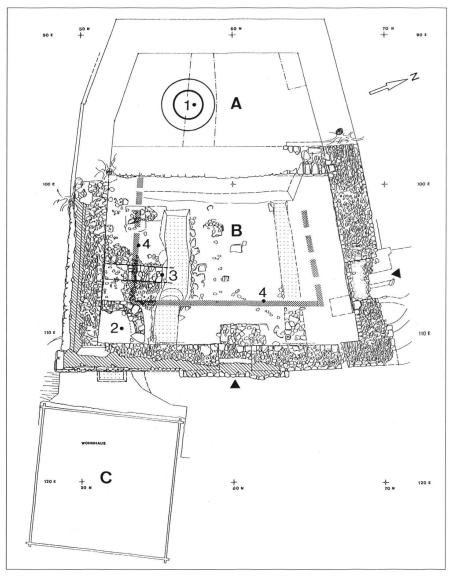
5: Grundriss der Kernburg: Der Wohnturm (A) mit Position des nachburgenzeitlichen Kalkbrennosens (1). Der Burghof (B) mit Deponie des Bronzegussabsalls (2), der spätburgenzeitlichen Trockenmauer (3) und dem Drainagegraben (4).

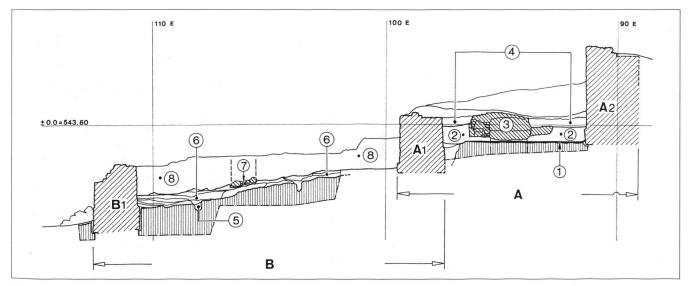
6: Stratigraphie des Burghofes (B) und des Wohnturmes (A) gegen Süden. Zu erkennen ist das Gefälle des Geländes mit deutlich höher liegendem Wohnturm. Befunde im Wohnturm: burgenzeitlicher Benutzungshorizont (1), Versturzschicht (2), nachburgenzeitlicher Kalkbrennofen (3) und Schicht nach Aufgabe des Kalkbrennofens (4). Befunde im Burghof: Pfostenloch für Schutzdachkonstruktion (5), zahlreiche burgenzeitliche Planieschichten (6), spätburgenzeitliche Trockenmauer (7) und Versturzschicht (8). Ostmauer des Burghofes (B1), Ostmauer des Wohnturmes (A1), Westmauer des Wohnturmes (A2).

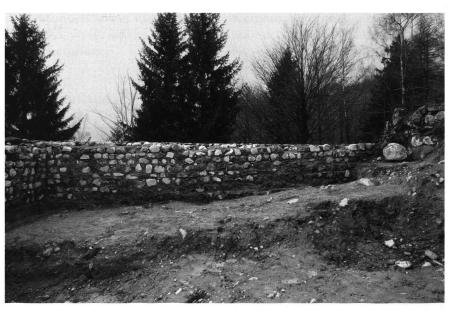
7: Innenschale der Südmauer. Im Gegensatz zu den trutzigen Aussenschalen (vgl. Abb. 2) bestehen die Innenschalen aus kleinteiligem Steinmaterial.

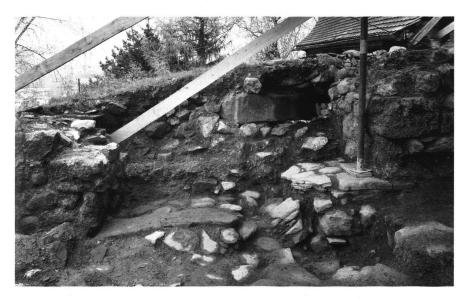
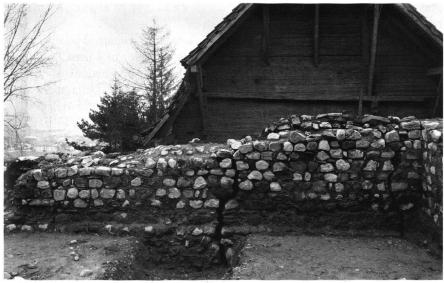
8: Auswirkungen eines Erdrutsches, möglicherweise durch ein Erdbeben ausgelöst: Die im Bereich der Türschwelle auseinander gerutschte und abgesackte Ostmauer (oben, Bildmitte). 7 bis 30 cm breite Vertikalrisse durchziehen die gesamte Dicke der Ostmauer (unten).

Der Grund für die frühe Aufgabe der Burg¹⁹ konnte bisher nicht eindeutig ermittelt werden. Ungewöhnlich waren die 7 cm bis 30 cm breiten Risse, die vertikal durch die gesamte Breite der ausschliesslich in den Nord-Süd orientierten Mauern verliefen (Abb. 8). Zudem war festzustellen, dass sich die talseitigen Mauern nach aussen neigten und ganze Mauerzüge abgesackt waren. Grund dafür war wohl das Abrutschen des anstehenden Lehms. Die mächtige, einheitliche Versturzmasse, die bei Grabungsbeginn im gesamten Burghofbereich lag, zeigt, dass der Einsturz der Mauern durch ein einziges mächtiges Ereignis ausgelöst worden sein muss. Dieses führte im Wohnturm vermutlich zu einem Feuer, das die hölzernen Bauteile zerstörte. Plausible Erklärung könnte ein Erdbeben sein, das die Burg entweder direkt tangierte oder die Hangrutschungen auslöste. Das für 1295 schriftlich belegte heftige Erdbeben in der Stadt Chur könnte auch Auswirkungen im Rheintal gehabt haben²⁰. Die Burg ist nach diesem Ereignis nicht mehr bewohnt worden, da an keiner Stelle Reparaturmassnahmen zu erkennen sind. Möglicherweise ist die Aufgabe der Burg aber auch mit der allgemein auftretenden sozialwirtschaftlichen Veränderung zu Beginn des 14. Jahrhunderts zu verbinden. Damals waren viele Familien des ländlichen Kleinadels aufgrund von wirtschaftlichen Schwierigkeiten gezwungen, ihren gehobenen Lebensstil aufzugeben und ihre Burgen zerfallen zu lassen²¹. Die Zerstörung der Burg wäre dann nur der äussere Anlass für ihre Aufgabe ge-

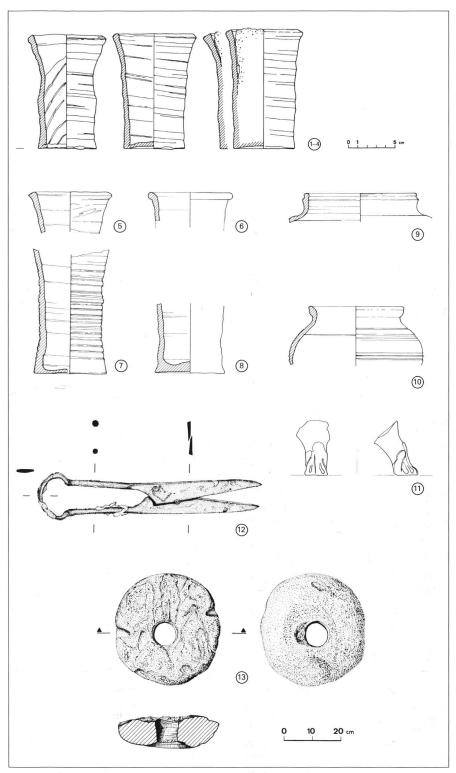
9: Fundtafel. 1–4: Becherkacheln «Grabung» Benz, 5–8: Becherkacheln Grabung 1999, 9–11: Geschirrkeramik, 12: Bügelschere, 13: Läuferstein einer Handmühle.

Bei den Grabungsfunden handelt es sich um typische Burgenfunde: Keramik, Metallobjekte und Tierknochen (Abb. 9.1–13; 10.1–4)²². Die *Ofenkeramik* stellt die Hauptfundmenge dar. Im Nordwesten des

Wohnturmes barg A. Benz einen umfangreichen Komplex von Becherkacheln (Abb. 9.1-4). Es handelt sich um 1730 rot und sehr hart gebrannte Fragmente. Die durchgehend ähnliche Form des Randprofils lässt vermuten, dass die Kacheln von einem einzigen Ofen stammen. Im Vergleich mit den fast vollständig erhaltenen Exemplaren kann aufgrund der Summe der vermessenen Rand- und Bodendurchmesser ein Komplex von mindestens 81 Becherkacheln errechnet werden²³. Die 1964²⁴ und 2000 gefundenen Kachelstücke (Abb. 9.5-6) unterscheiden sich in der Randgestaltung, dürften dennoch aber etwa zeitgleich entstanden sein.

Geschirrkeramik ist selten. Vom Plateaurand stammen ein möglicher Grapenfuss (Abb. 9.11), aus dem Hof etwa 70, zum Teil klein fragmentierte Scherben. Darunter befinden sich das Randstück eines Topfes mit Schulterrillen (Abb. 9.10), ein weiteres mit Binderand (Abb. 9.9) sowie mehrere Fragmente eines sehr dünnwandigen mit Ausguss (Abb. Gefässes 10.1-4). Das aufwändig verzierte Gefäss besitzt Einstichdekor am inneren Rand, Kerbendekor auf der Randleiste sowie waagrechte Rillen am Hals. Zu diesem Gefäss gehörte vermutlich auch ein bislang einzigartiger, volutenartig geformter Henkel mit einem vom modellierten Grat ausgehenden Ritzdekor. Häufige Funde sind Geschossspitzen mit rhombischem Querschnitt und weidenblattförmigem Blatt²⁵. Hinzu kommen zwei Bügelscheren (Abb. 9.12), Messerklingen, Spitzeisen, Eisenringe und Nägel sowie der Läuferstein einer Handmühle (Abb. 9.13) und Glasfragmente. Zahlreich sind auch die Tierknochen, die als Speiseabfall anfielen²⁶. Besonders hinzuweisen ist auf Abfälle des Bronzegusses, welche im Hof der Kernburg abgelagert wurden. Genaue Untersuchungen müssten zeigen, was hier angefertigt wurde.

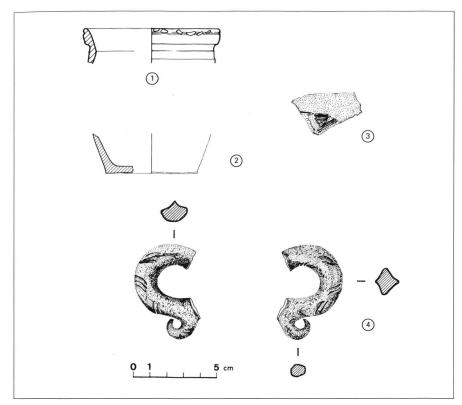
10: Fundtafel. 1–4: Dünnwandiges, bauchiges Gefäss mit Ausguss, Einstichdekor am inneren Rand, Kerbendekor auf der Randleiste sowie waagrechten Rillen am Hals. Zu diesem Gefäss gehörte vermutlich auch das Bodenstück (2), das mit Ritzdekor versehene Wandungsstück (3) sowie der volutenartig geformte Henkel mit modelliertem Grat und Ritzdekor (4).
